COMUNE DI CASTEL SAN  
PIETRO TERME  
PROVINCIA DI BOLOGNA

**P.E.B.A.  
2024**

# EDIFICI

## schedatura delle criticità e delle soluzioni metaprogettuali

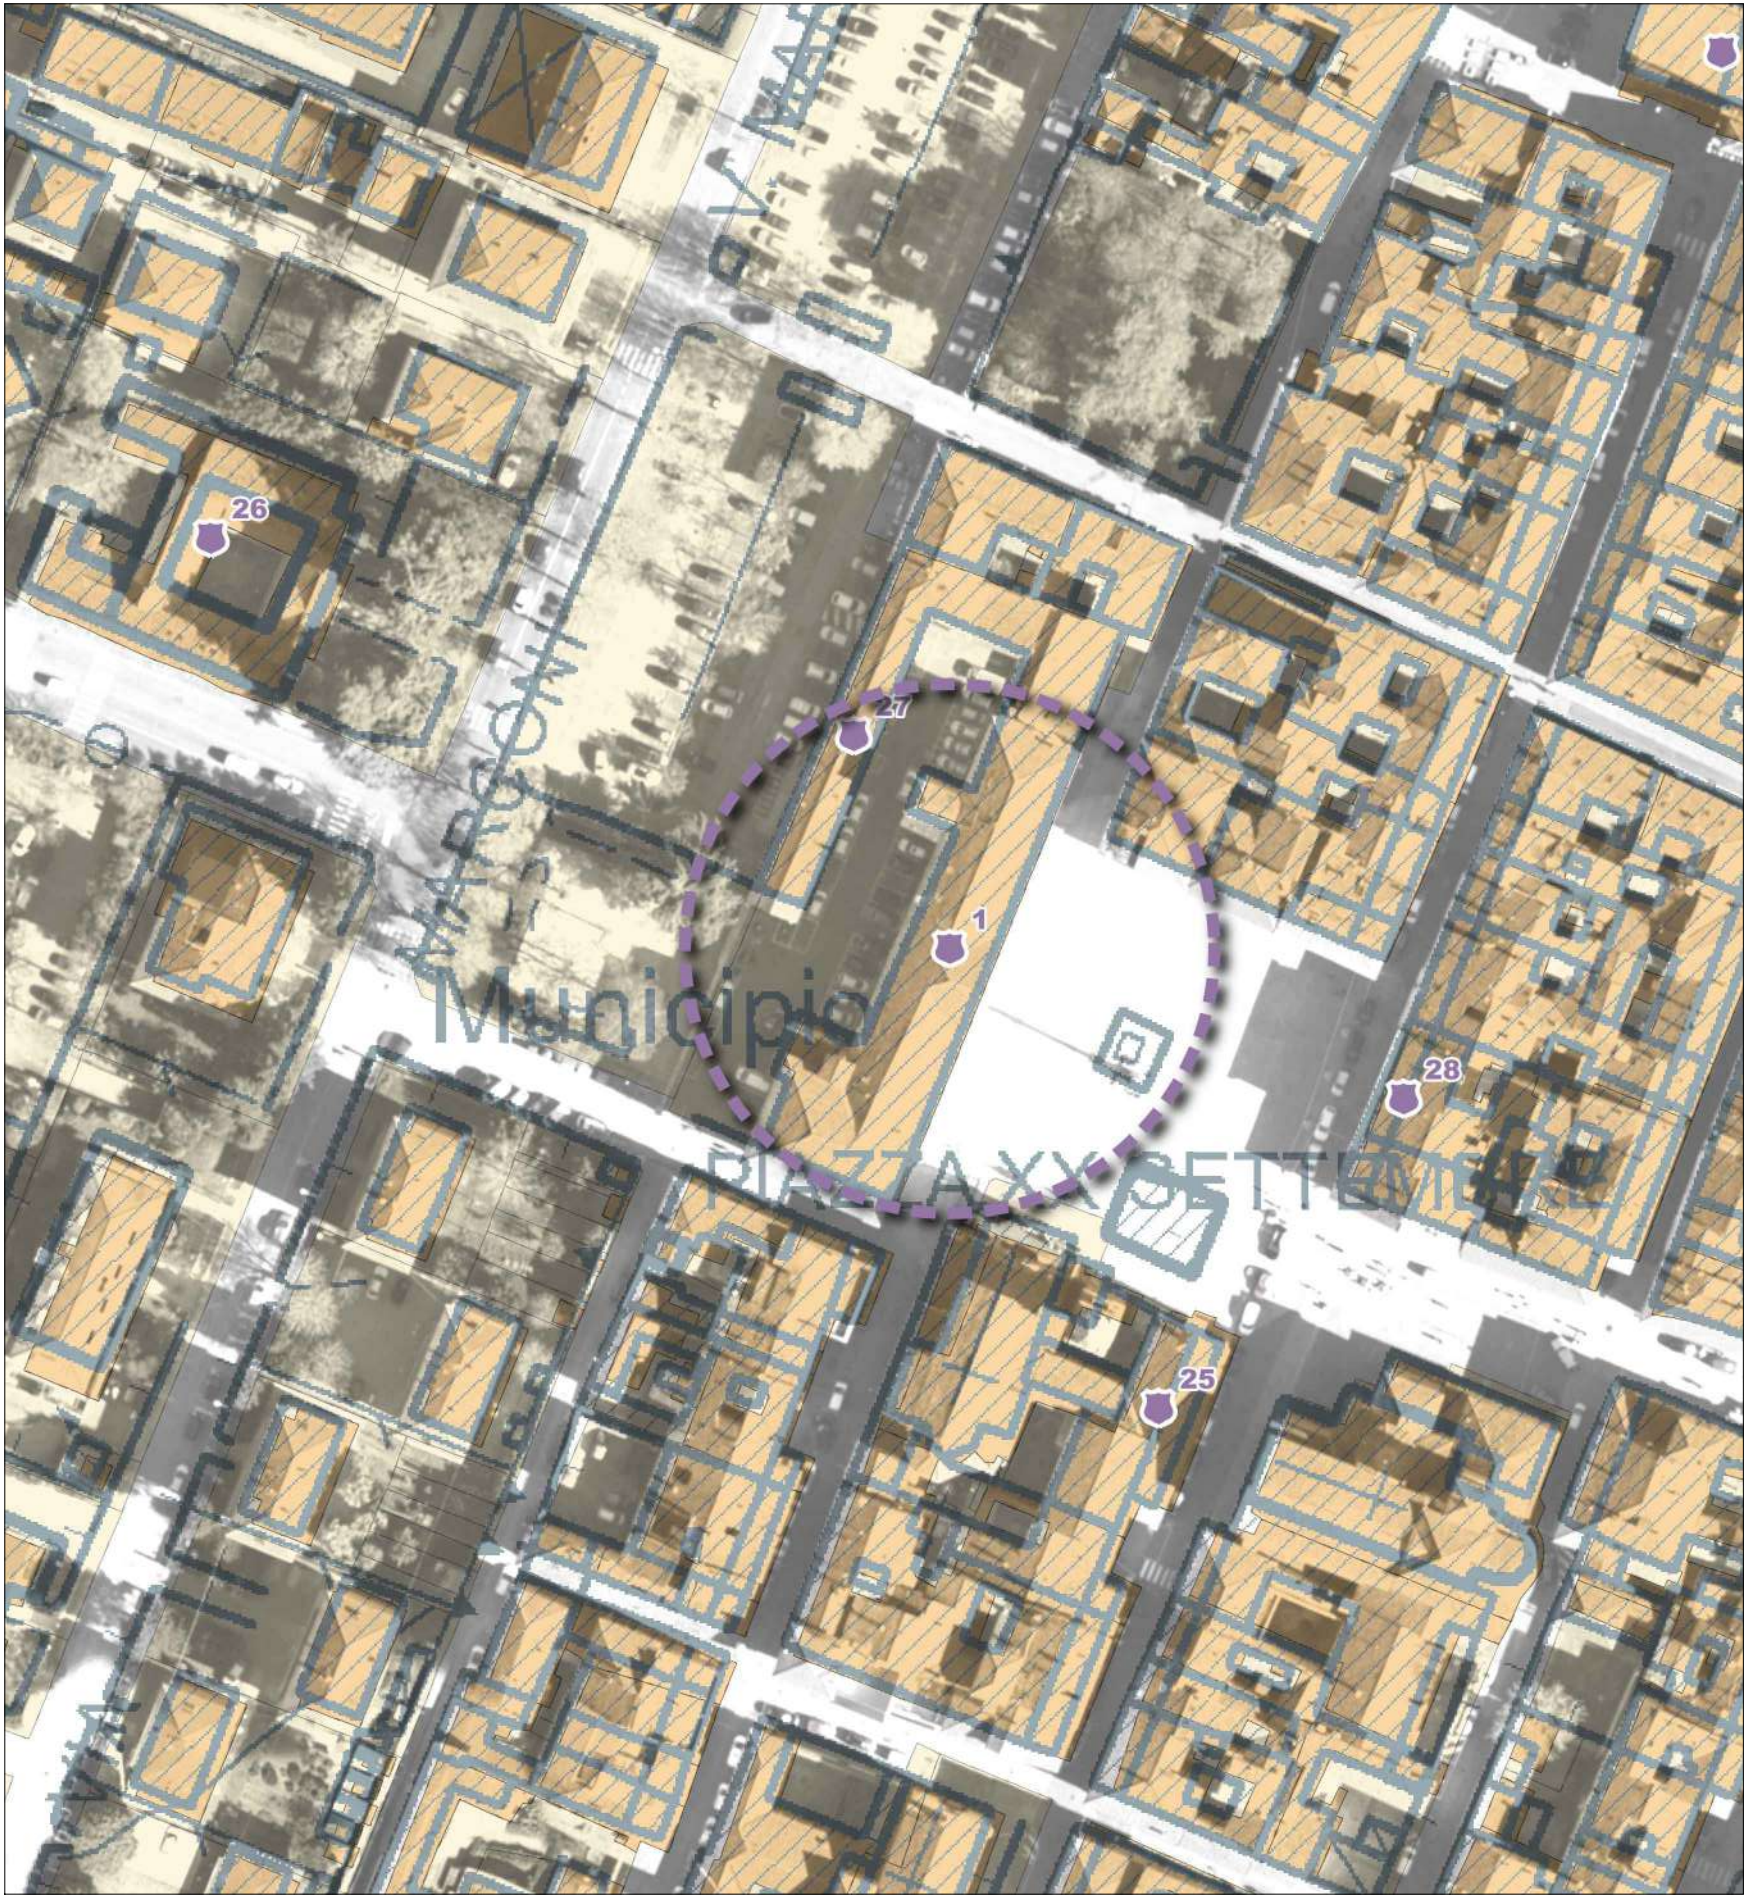
L'EDIFICIO DESCRITTO NELLA SCHEDA "1 MUNICIPIO", SITUATO IN PIAZZA XX SETTEMBRE N.14, APPARTIENE AL TESSUTO URBANO DI CENTRO STORICO.

SI TRATTA DI UN EDIFICIO ARTICOLATO, COMPOSTO DA PIÙ CORPI DI FABBRICA CONNESSI TRA LORO. SONO PRESENTI PIÙ PIANI SOVRAPPosti DI CUI È STATA VALUTATA LA ACCESSIBILITÀ ANCHE PER I COLLEGAMENTI VERTICALI.

SI TRATTA DI UN EDIFICIO DI ANTICA ORIGINE, RISTRUTTURATO E ADATTATO ALLE FUNZIONI ATTUALI.

PER QUANTO RIGUARDA L'ACCESSIBILITÀ DALL'ESTERNO, ESSA È GARANTITA DA RAMPE CHE LO COLLEGANO ALLA PROSPICIENTE P.ZZA XX SETTEMBRE. GLI ACCESSI DAL CORTILE SONO INVECE MENO AGEVOLI.

I COLLEGAMENTI VERTICALI SONO LIMITATI E FRAZIONATI E, CONSEGUENTEMENTE, L'ACCESSO AI PIANI SUPERIORI È LIMITATO SOPRATTUTTO PER CHI NON ABBA DIMESTICHEZZA CON GLI UFFICI.

I SERVIZI IGIENICI DEDICATI A PERSONE CON DISABILITÀ PRESENTANO CRITICITÀ PER QUANTO CONCERNE LA LORO SEGNALAZIONE, RAGGIUNGIBILITÀ E UTILIZZO.

GLI SPAZI INTERNI SONO MEDIAMENTE ACCESSIBILI CON ALCUNE CRITICITÀ IMPORTANTI NELLE AREE DEGLI UFFICI TECNICI PER LA PRESENZA DI SCAFFALATURE CHE RESTRINGONO CORRIDOI E DISIMPEGNI.

L'EVACUAZIONE DI EMERGENZA PER PERSONE CON DISABILITÀ PRESENTA DELLE CRITICITÀ.

GLI SPAZI ESTERNI DI PERTINENZA SONO GENERALMENTE ACCESSIBILI CON PAVIMENTAZIONE IN ASFALTO.

ALLO STATO ATTUALE, TALE EDIFICIO È DA CONSIDERARSI MEDIAMENTE ACCESSIBILE AL PUBBLICO, CON AREE DI INACCESSIBILITÀ SU CUI È NECESSARIO INTERVENIRE.

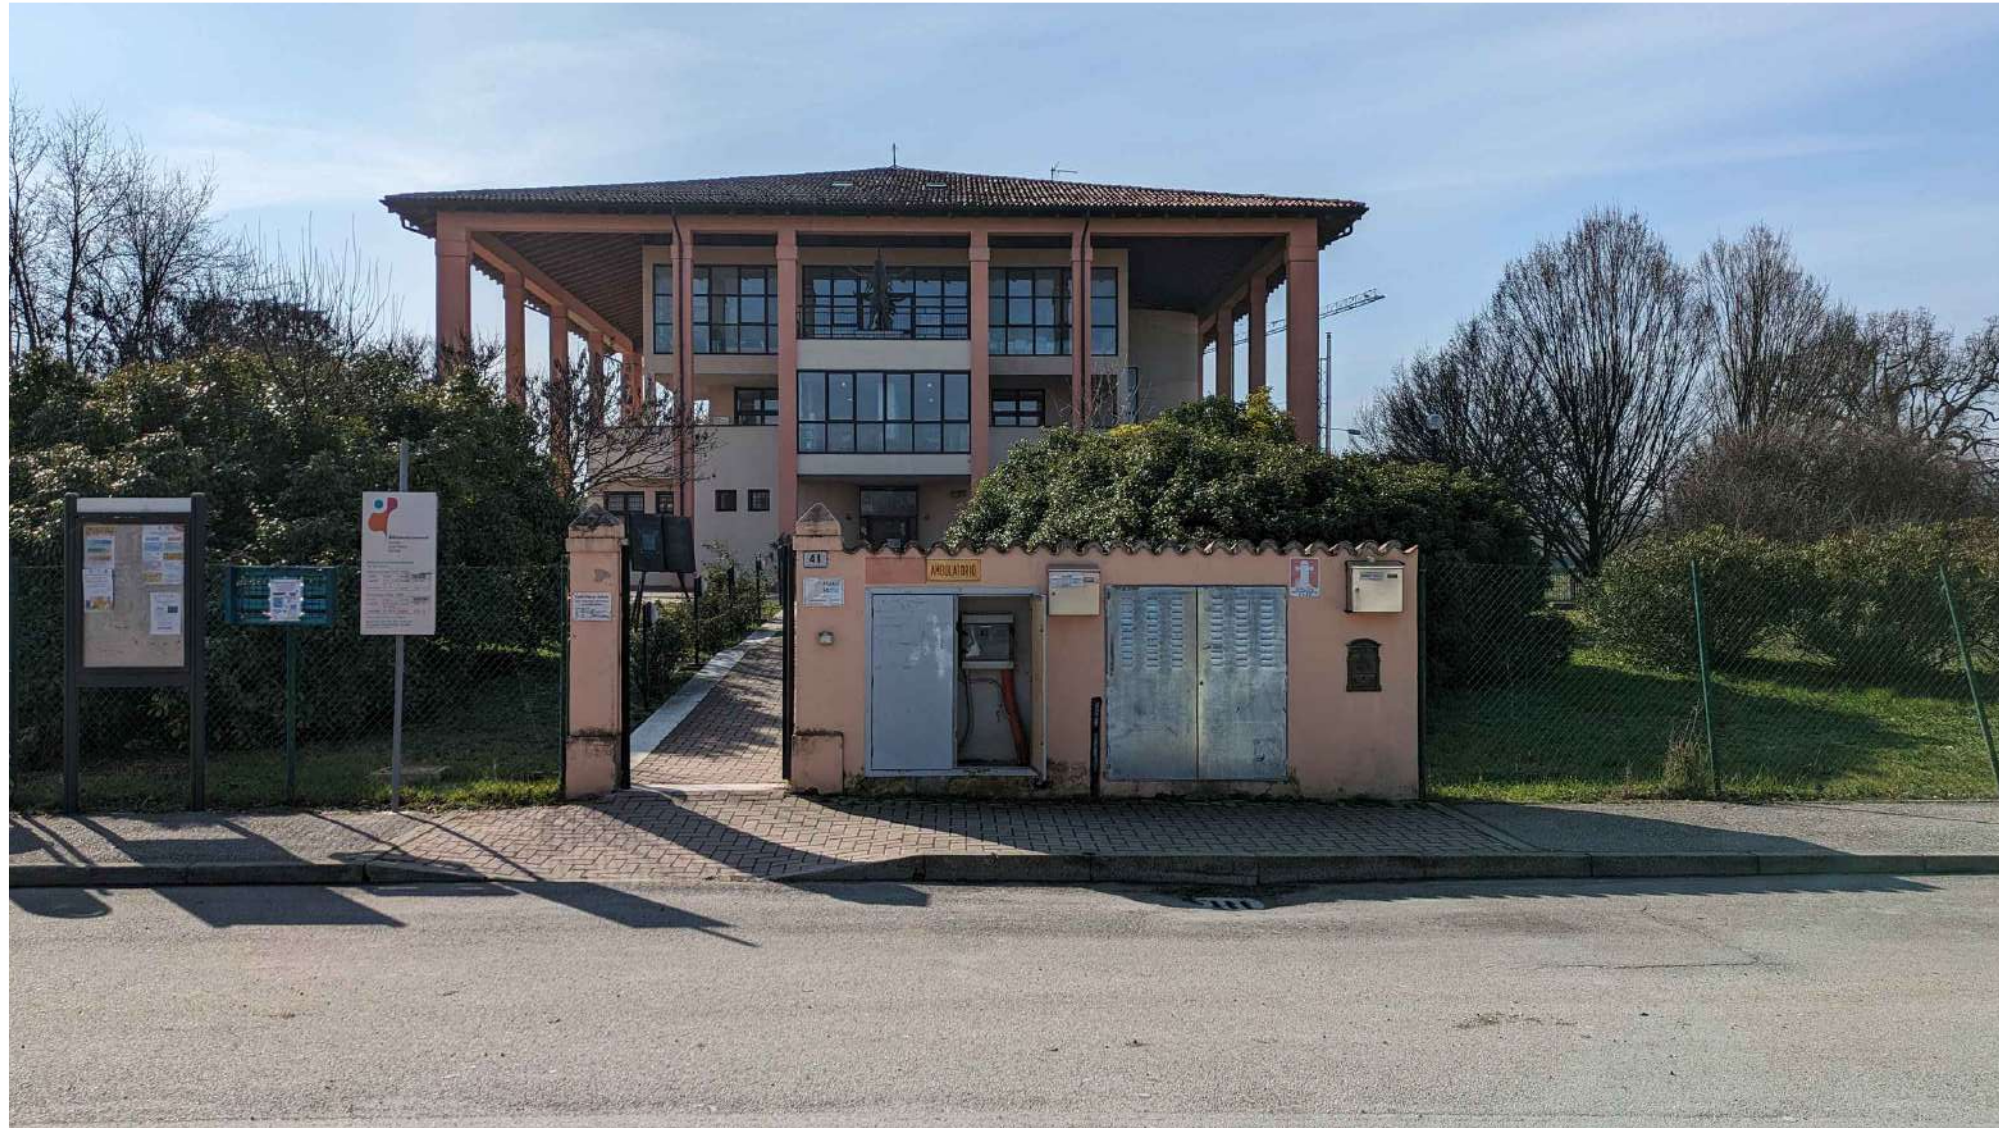
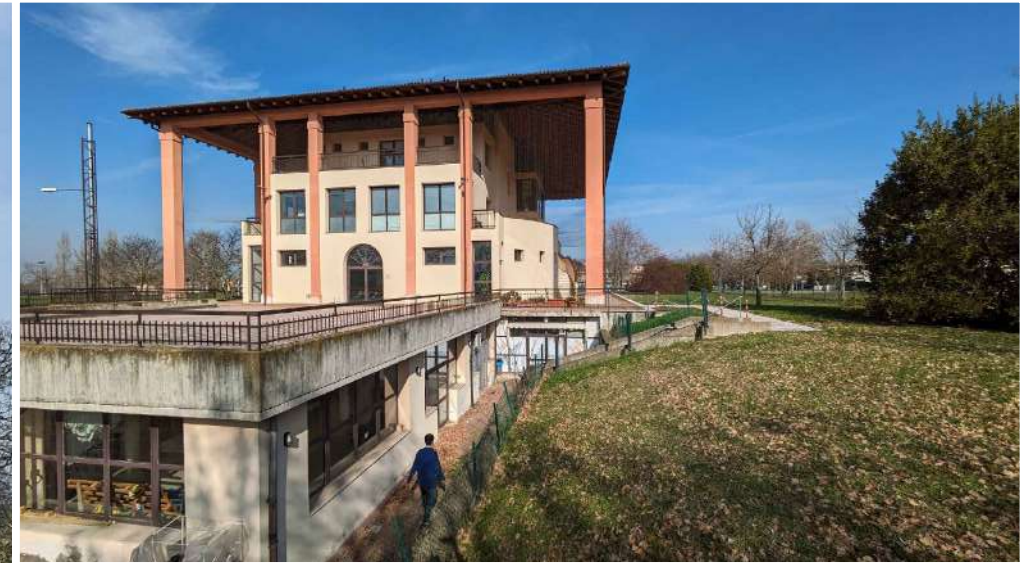
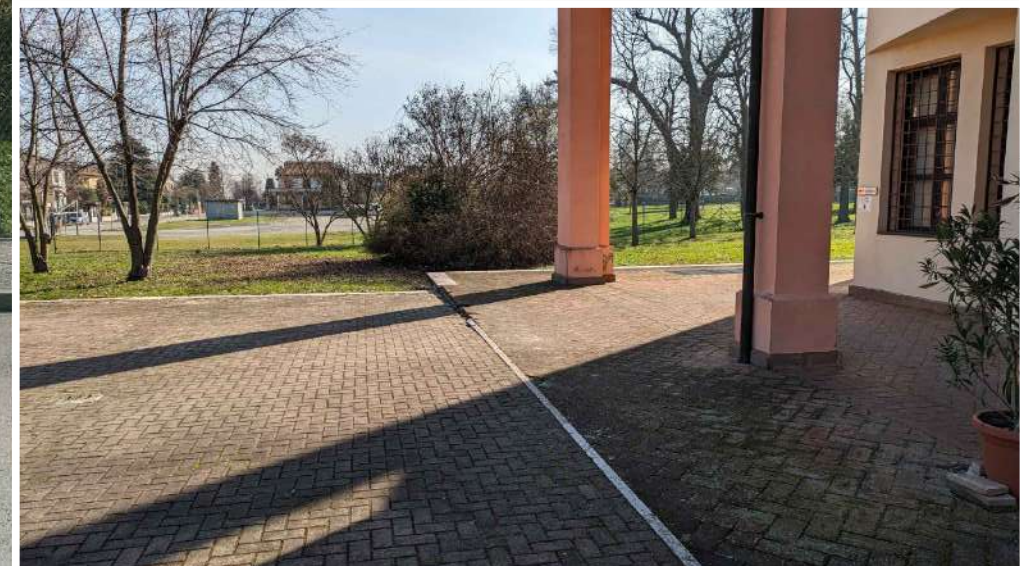
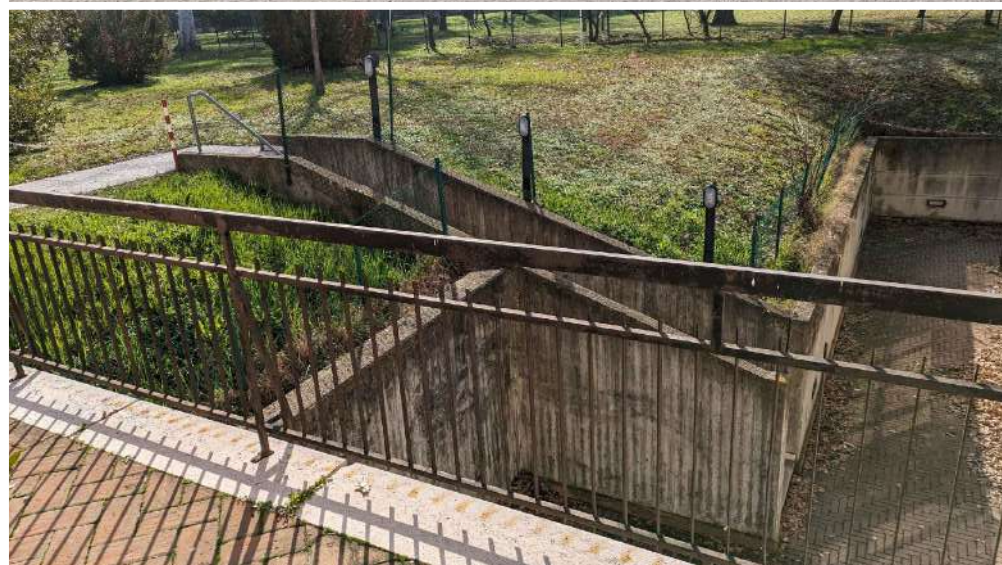
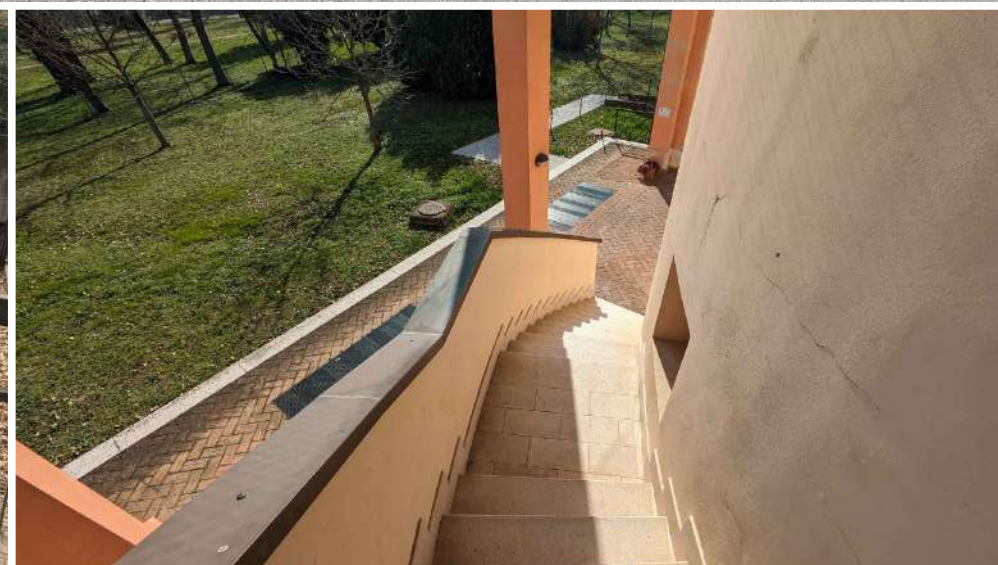
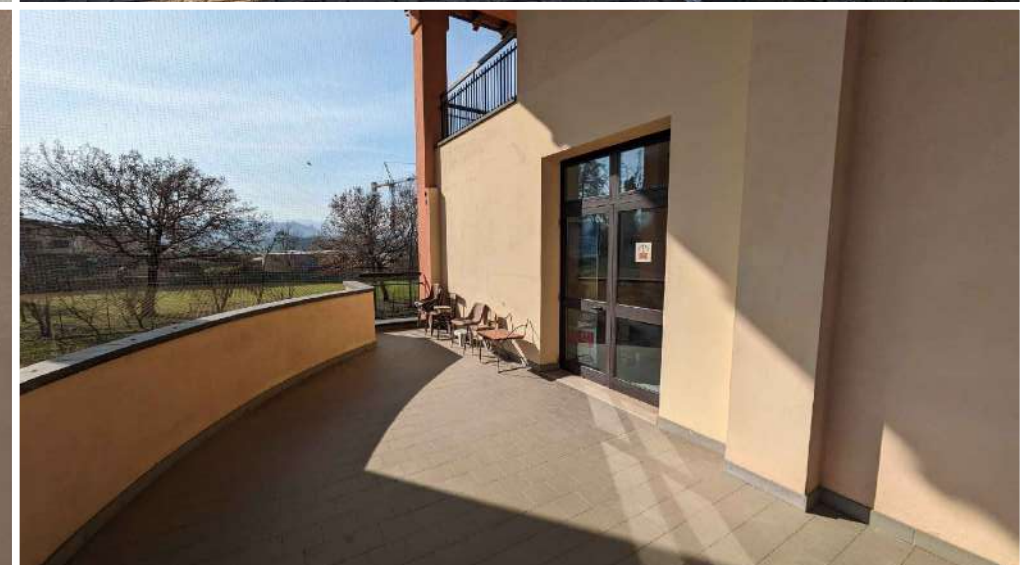
## 04 - CENTRO CIVICO - BIBLIOTECA OSTERIA GRANDE

| NOME COMPLETO | N° CRITICITÀ | DESCRIZIONE PROBLEMA | VALUTAZIONE GRAVITÀ | NOTE STATO ATTUALE | SOLUZIONE | COSTO_UN | QUANTITÀ | COSTO_TOT | NOTE PROGETTUALI | IMPATTO | PRIORITÀ | PRIORITÀ_VALORE |
|---|---|---|---|---|---|---|---|---|---|---|---|---|
| 4 - Centro Civico - Biblioteca Osteria Grande | 1 | 8.2.1.c - Percorsi: in caso di pendenza all'8% (4,57°) con piano di sosta orizzontale da 150x150cm ogni 10m | 5 | | Nuovo marciapiede in autobloccanti | 141,49 € | 46 | 6 508,54 € | Allungamento della rampa per raggiungimento pendenza corretta. Da realizzarsi in combinazione con la 2 | 3 | 5,5 | ALTO |
| 4 - Centro Civico - Biblioteca Osteria Grande | 3 | 8.2.2.a - Pavimentazione esterna antisdrucciolevole e in buone condizioni. | 4 | Pavimentazione con sconnessioni. | Ripristino pavimentazione in autobloccanti per esterni | 49,85 € | 20 | 997,00 € | | 3 | 5 | MEDIO |
| 4 - Centro Civico - Biblioteca Osteria Grande | 4 | 8.1.10.d - Scale: Parapetto alto 100cm e inattraversabile da sfera di 10cm | 2 | | Integrazione pannelli di contenimento laterale | 249,72 € | 48 | 11 986,56 € | | 3 | 4 | MEDIO |
| 4 - Centro Civico - Biblioteca Osteria Grande | 6 | 8.1.10.c - Scale: Segnaletica di inizio e fine della rampa per non vedenti a 30cm dal primo e dall'ultimo scalino | 4 | | Integrazione di percorso tattilo plantare per ciechi in mattonelle di calcestruzzo per esterni | 259,64 € | 2 | 519,28 € | | 3 | 5 | MEDIO |
| 4 - Centro Civico - Biblioteca Osteria Grande | 7 | 8.1.10.h - Scale: Corrimano da entrambi i lati | 3 | | Integrazione di corrimano metallico | 81,67 € | 8 | 653,36 € | | 3 | 4,5 | MEDIO |

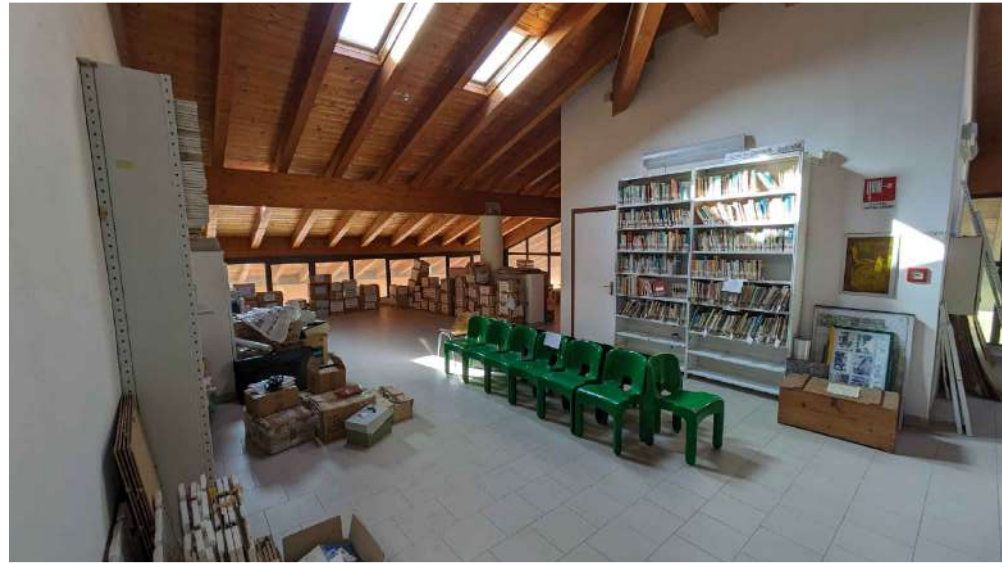
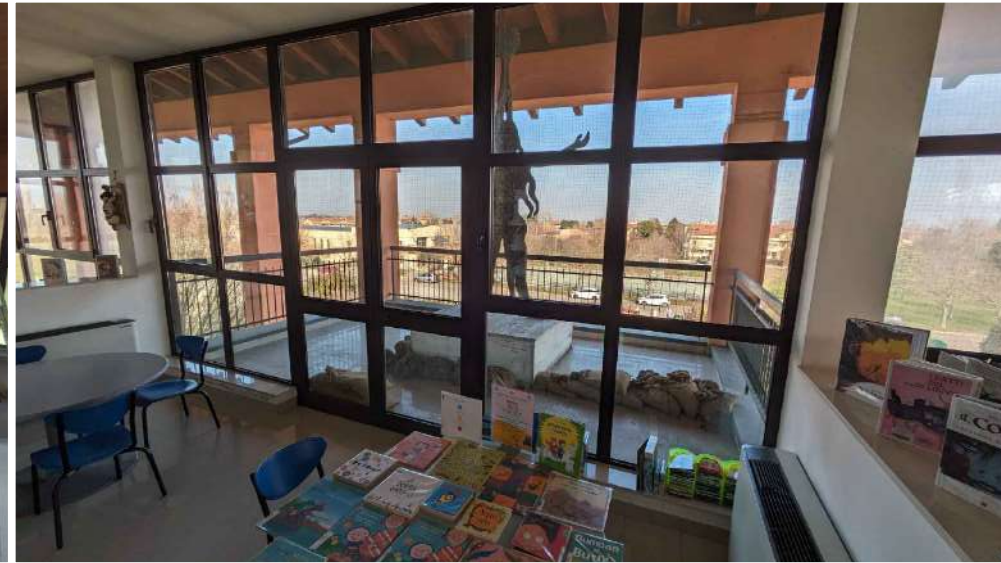
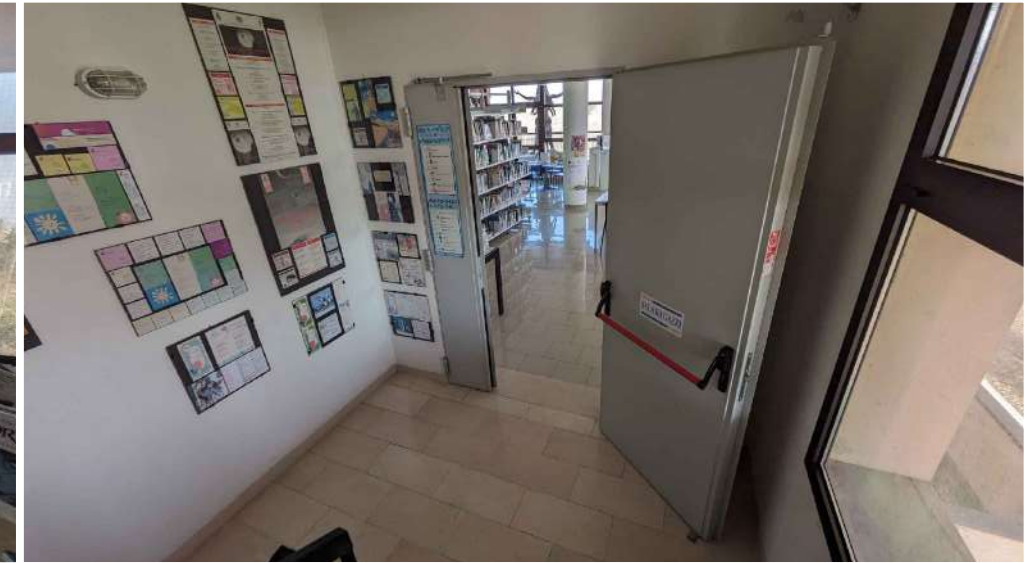
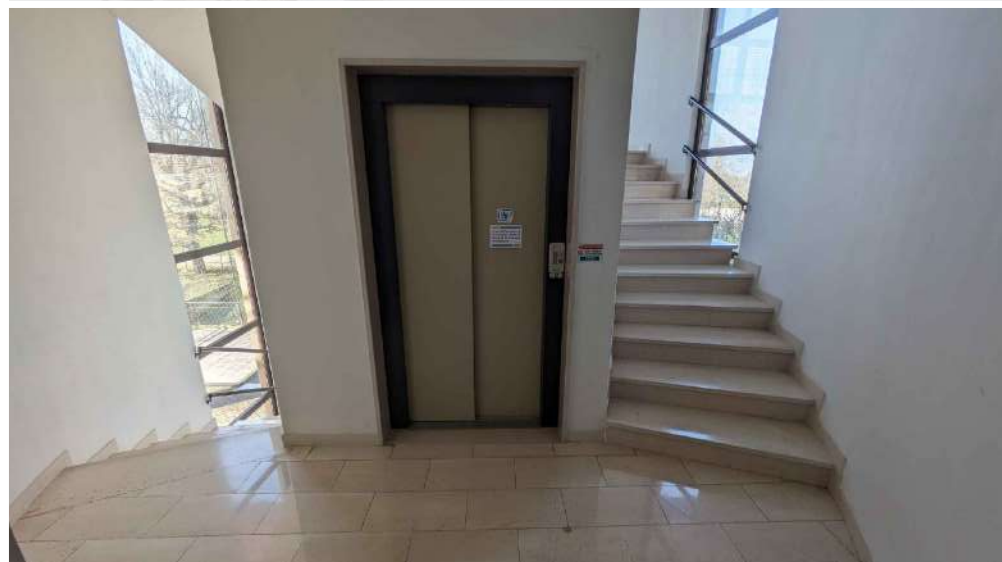
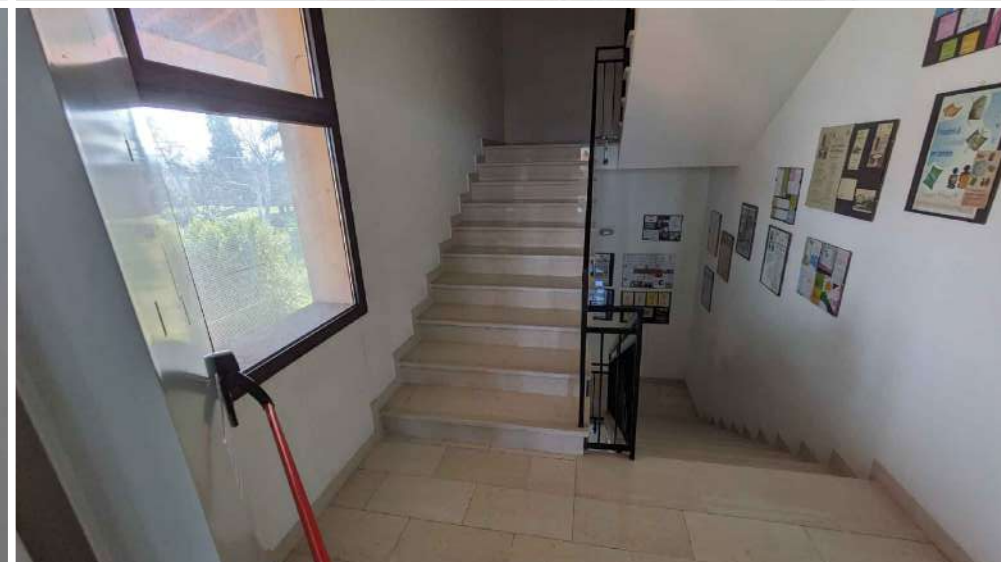
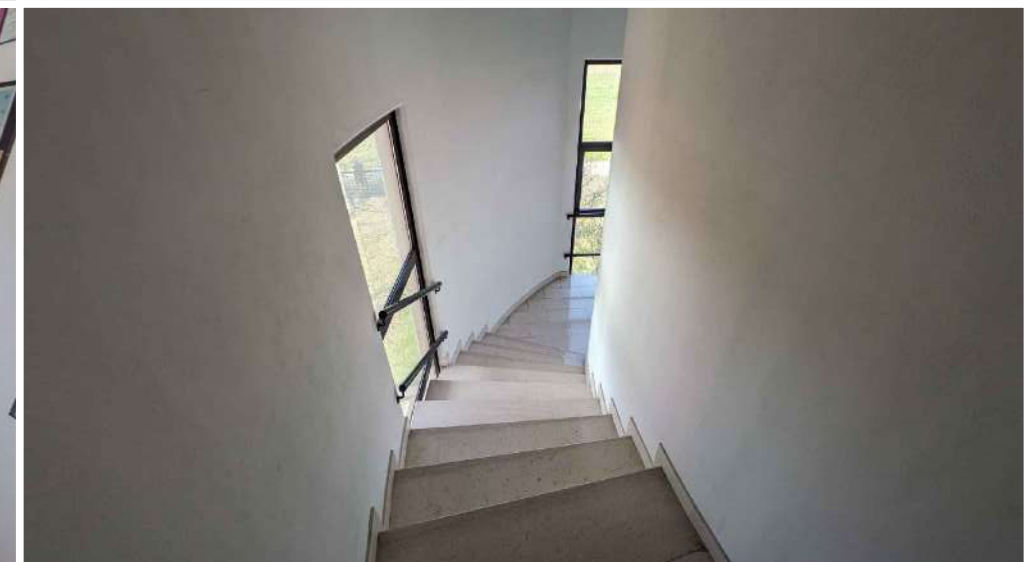
## 04 - CENTRO CIVICO - BIBLIOTECA OSTERIA GRANDE

| NOME COMPLETO | N° CRITICITÀ | DESCRIZIONE PROBLEMA | VALUTAZIONE GRAVITÀ | NOTE STATO ATTUALE | SOLUZIONE | COSTO_UN | QUANTITÀ | COSTO_TOT | NOTE PROGETTUALI | IMPATTO | PRIORITÀ | PRIORITÀ_VALORE |
|---|---|---|---|---|---|---|---|---|---|---|---|---|
| 4 - Centro Civico - Biblioteca Osteria Grande | 83 | Criticità su più livelli, connaturata nel manufatto. | 5 | Area non illuminata che dovrebbe fungere da via di fuga per emergenza. | Non definibile univocamente | 30,00 € | 30 | 900,00 € | | 3 | 5,5 | ALTO |
| 4 - Centro Civico - Biblioteca Osteria Grande | 95 | 8.1.10.i - Scale: gradino o soglia isolati | 5 | Area pavimentale complessivamente bassa rispetto alla soglia di ingresso. | Realizzazione di rampa di raccordo per piccoli dislivelli (15cm) | 1 589,19 € | 2 | 3 178,38 € | Solòuzione di innalzamento compessivo della pavimentazione esterna coordinata con il gruppo 90 - 91 - 92 - 93 - 94 - 95. | 3 | 5,5 | ALTO |

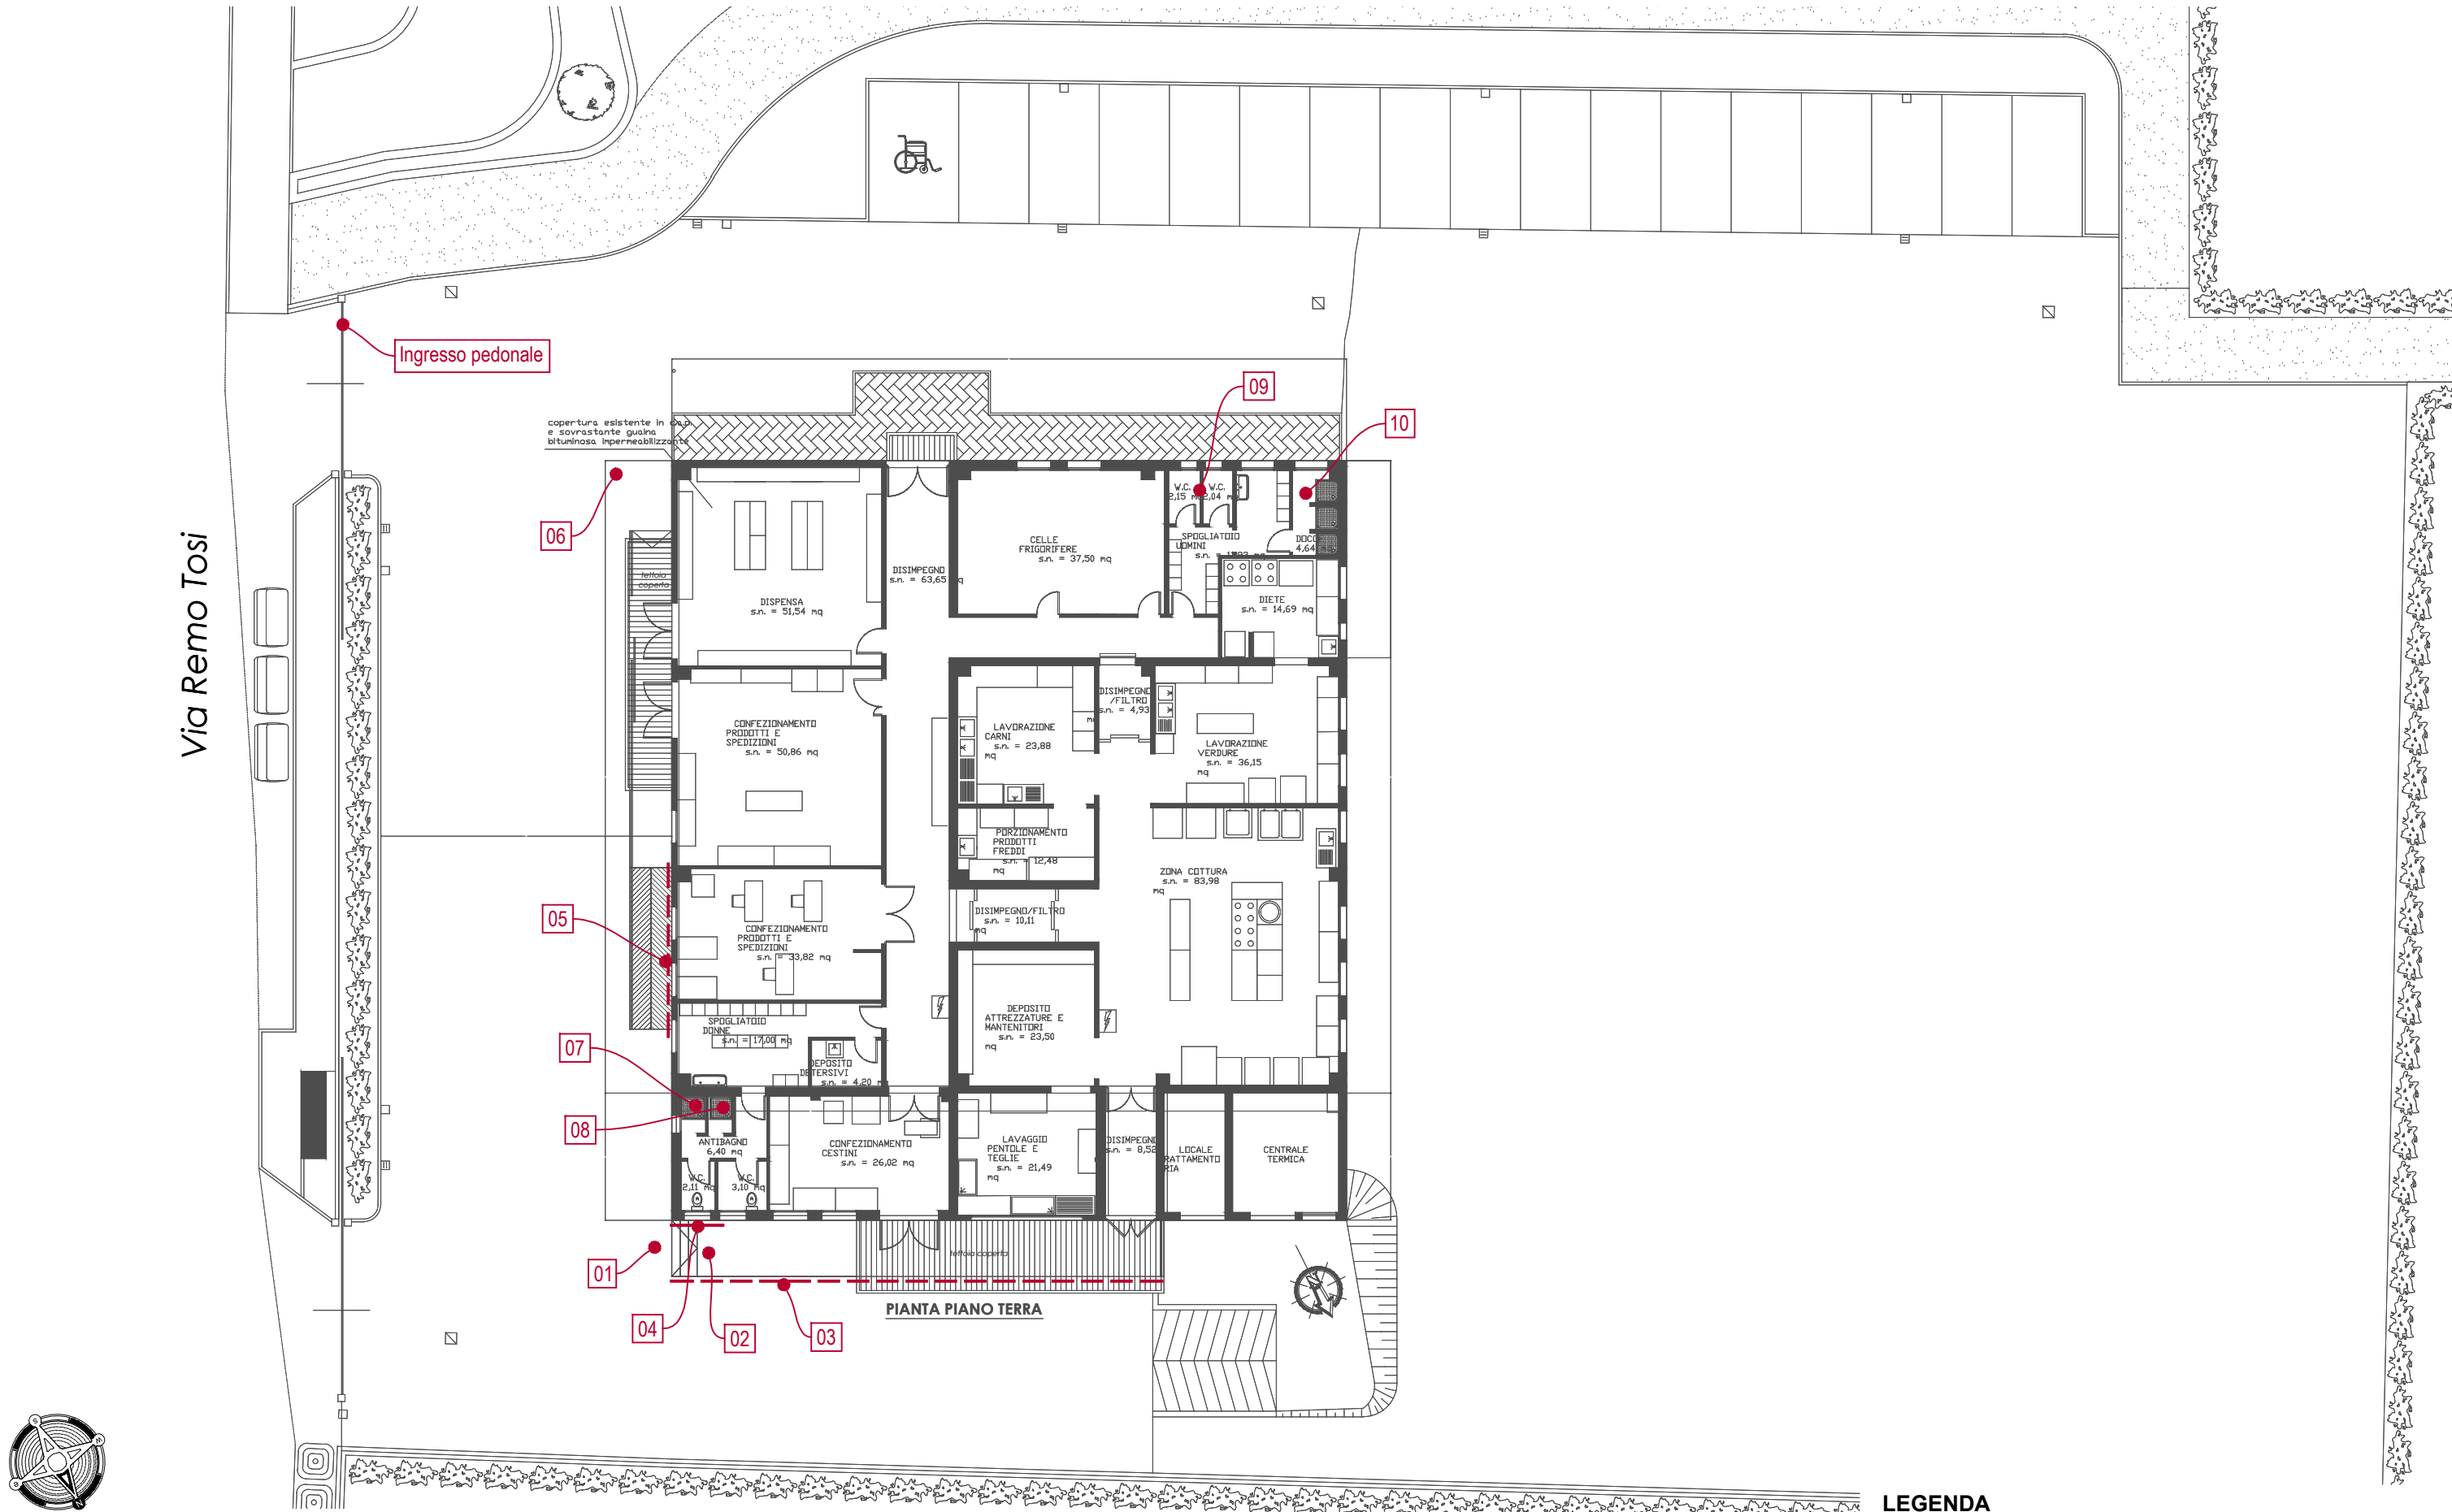
07 - CUCINA CENTRALIZZATA

| NOME COMPLETO | N° CRITICITÀ | DESCRIZIONE PROBLEMA | VALUTAZIONE GRAVITÀ | NOTE STATO ATTUALE | SOLUZIONE | COSTO_UN | QUANTITÀ | COSTO_TOT | NOTE PROGETTUALI | IMPATTO | PRIORITÀ | PRIORITÀ_VALORE |
|---|---|---|---|---|---|---|---|---|---|---|---|---|
| 7 - Cucina Centralizzata | 1 | 8.1.10.c - Scale: Segnaletica di inizio e fine della rampa per non vedenti a 30cm dal primo e dall'ultimo scalino | 3 | | Integrazione di percorso tattilo plantare per ciechi in gres porcellanato | 210,10 € | 2 | 420,20 € | | 1 | 2,5 | BASSO |
| 7 - Cucina Centralizzata | 2 | 8.1.10.c - Scale: Segnaletica di inizio e fine della rampa per non vedenti a 30cm dal primo e dall'ultimo scalino | 3 | | Integrazione di percorso tattilo plantare per ciechi in gres porcellanato | 210,10 € | 2 | 420,20 € | | 1 | 2,5 | BASSO |
| 7 - Cucina Centralizzata | 3 | 8.1.10.d - Scale: Parapetto alto 100cm e inattraversabile da sfera di 10cm | 3 | | Integrazione pannelli di contenimento laterale | 249,72 € | 20 | 4 994,40 € | | 1 | 2,5 | BASSO |
| 7 - Cucina Centralizzata | 4 | 8.1.10.f - Scale: Corrimano su parapetto a parete piena ad almeno 4cm | 2 | | Integrazione di corrimano metallico | 81,67 € | 2 | 163,34 € | | 1 | 2 | BASSO |
| 7 - Cucina Centralizzata | 5 | 8.1.10.f - Scale: Corrimano su parapetto a parete piena ad almeno 4cm | 2 | | Integrazione di corrimano metallico | 81,67 € | 7 | 571,69 € | | 1 | 2 | BASSO |
| 7 - Cucina Centralizzata | 6 | 8.1.10.i - Scale: gradino o soglia isolati | 2 | | Realizzazione di rampa di raccordo per piccoli dislivelli (15cm) | 1 589,19 € | 2 | 3 178,38 € | | 1 | 2 | BASSO |
| 7 - Cucina Centralizzata | 10 | 8.1.6.j - Servizi igienici da rifare. | 5 | Docce di dimensioni, dotazioni e configurazione non adeguate a personale con disabilità | Rifacimento complessivo bagni | 1 200,00 € | 10 | 12 000,00 € | | 1 | 3,5 | BASSO |
