COMUNE DI CASTEL SAN  
PIETRO TERME  
PROVINCIA DI BOLOGNA

**P.E.B.A.  
2024**

# EDIFICI

## schedatura delle criticità e delle soluzioni metaprogettuali

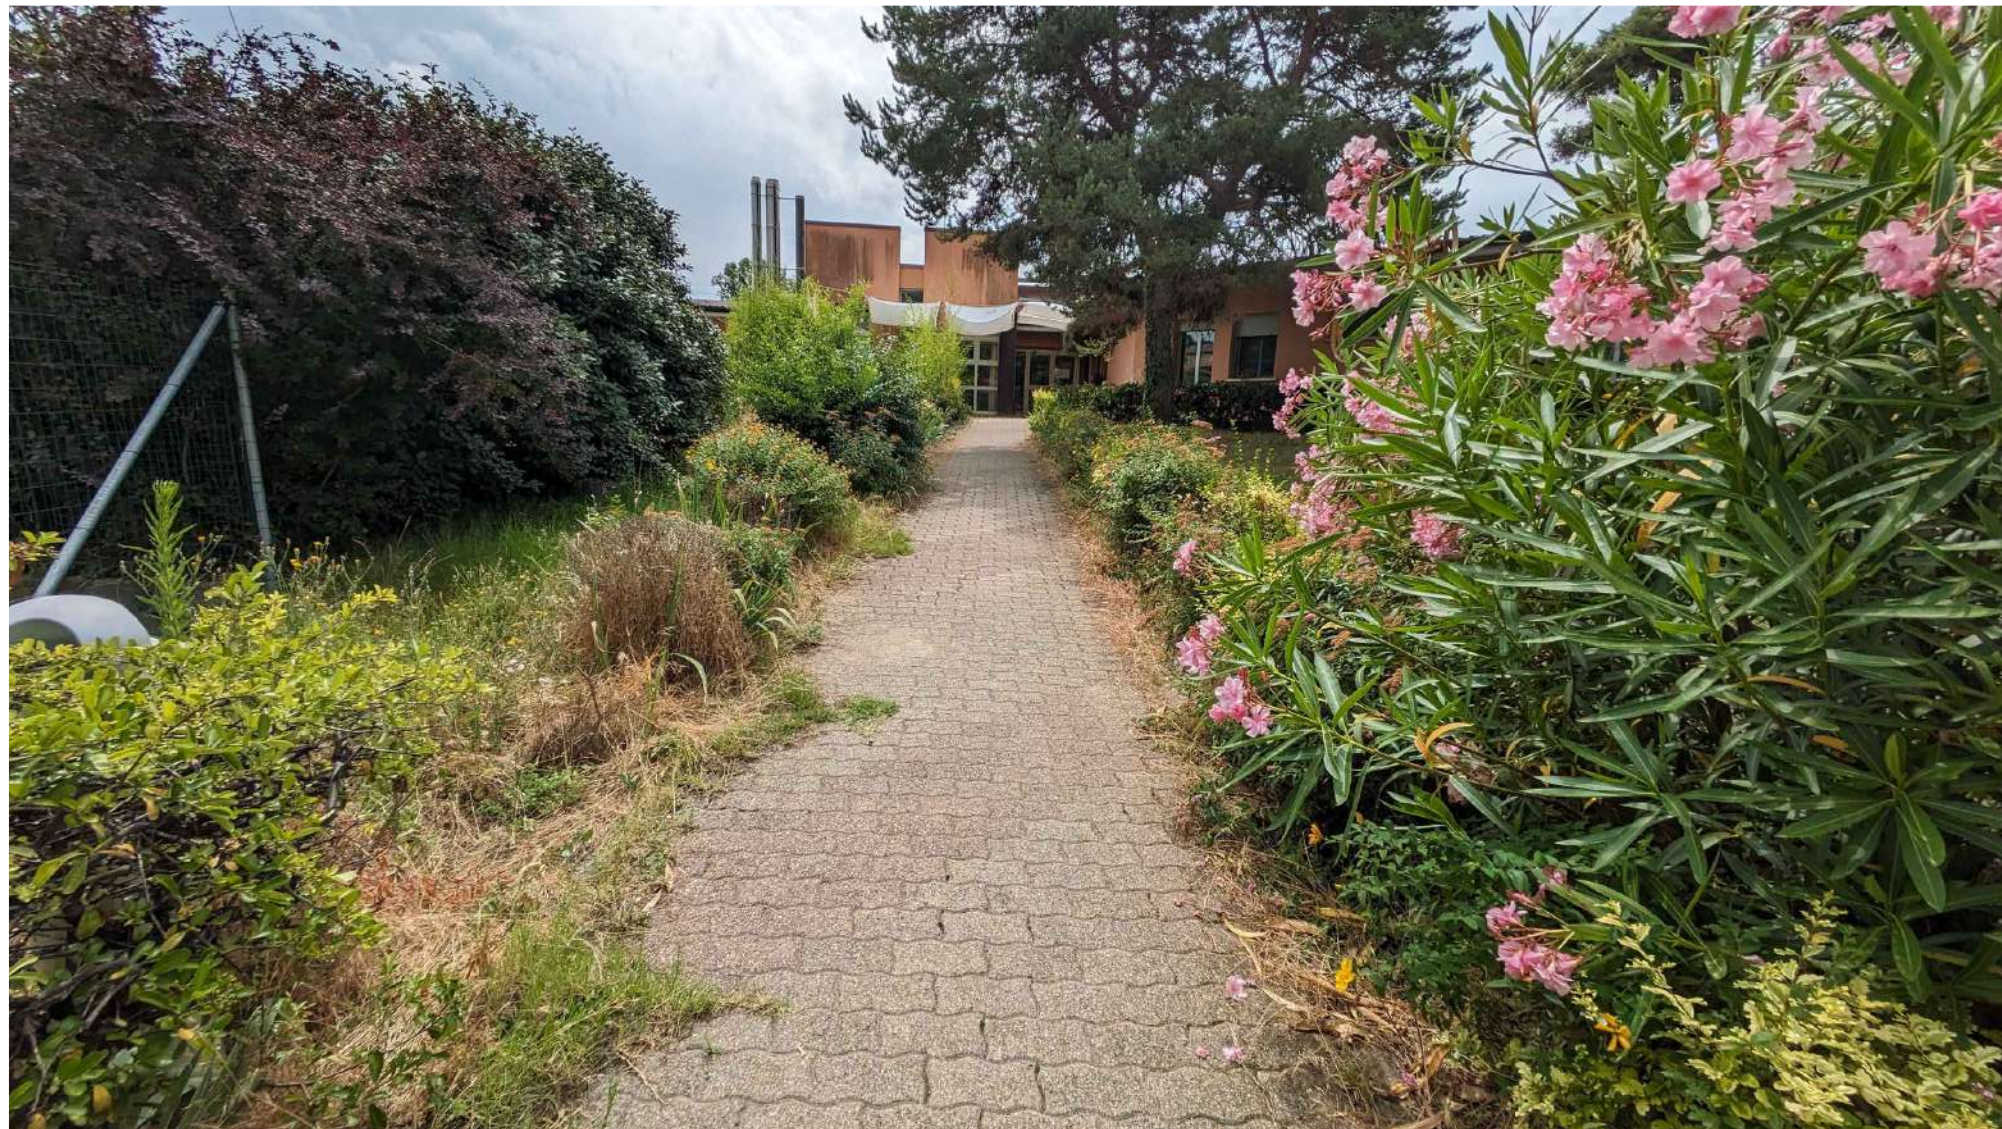
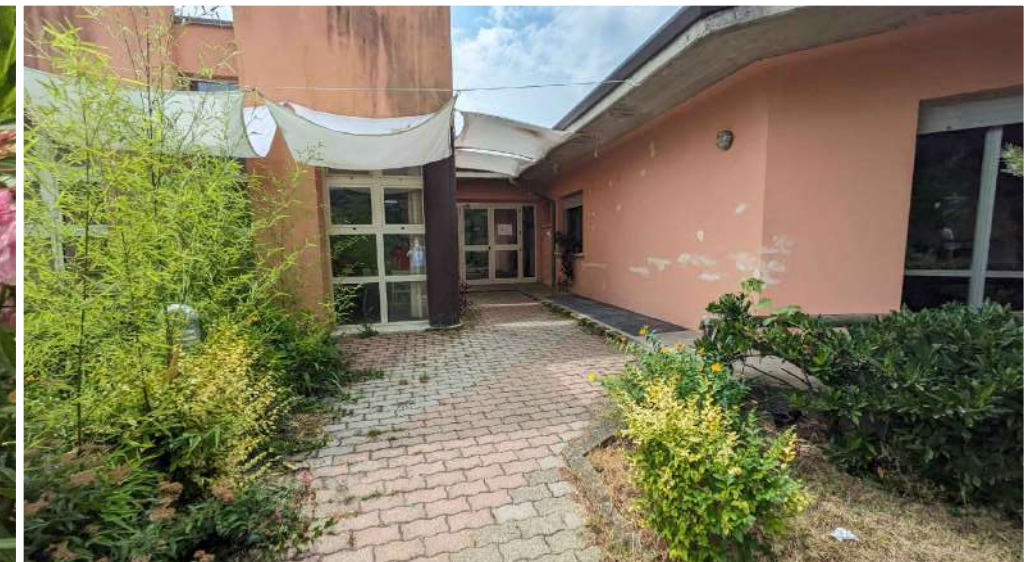
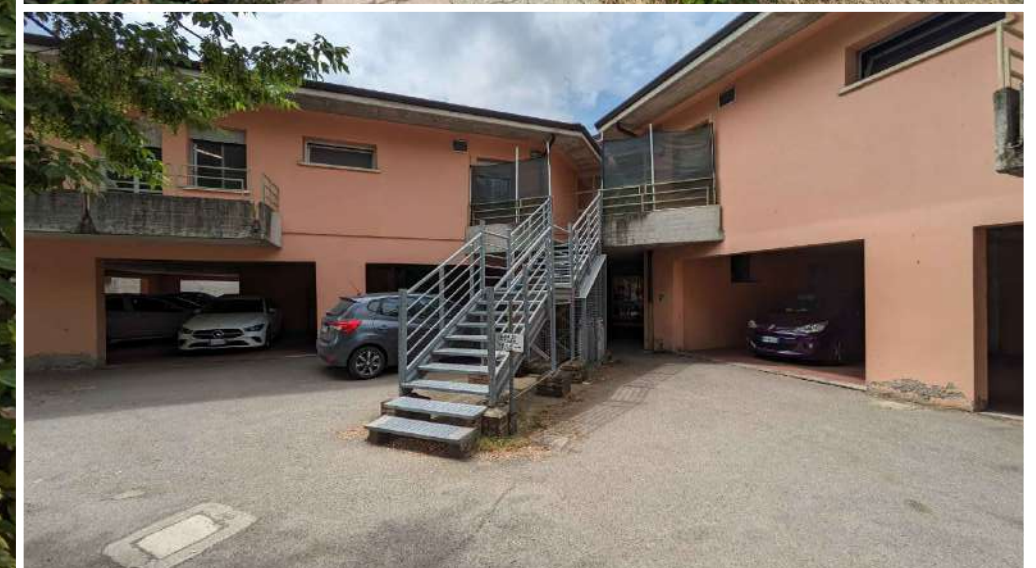
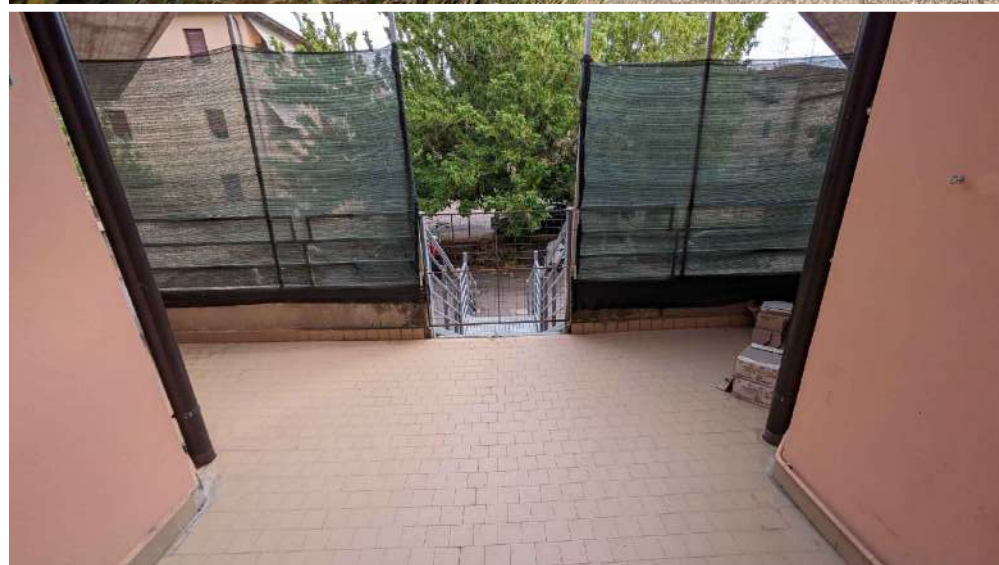
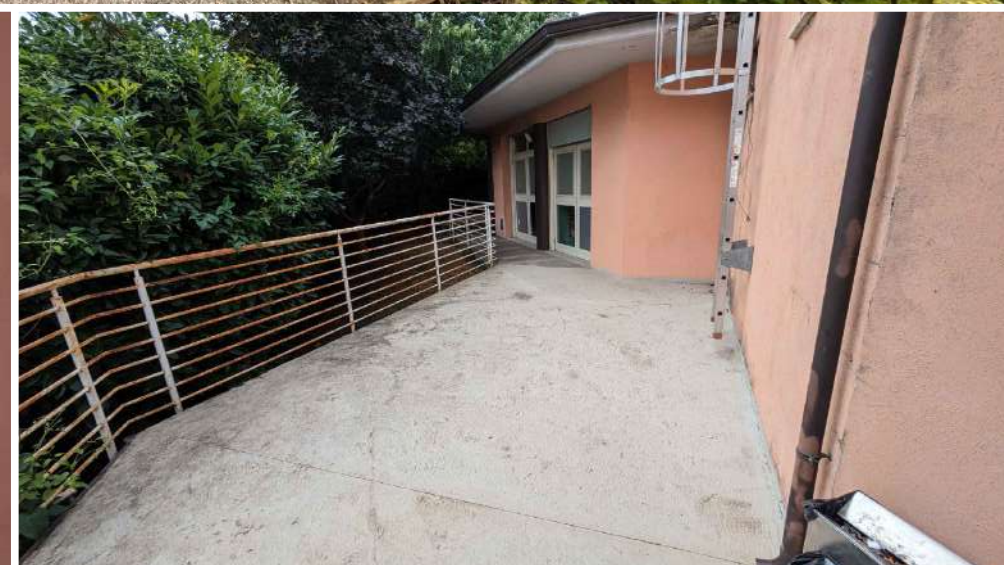
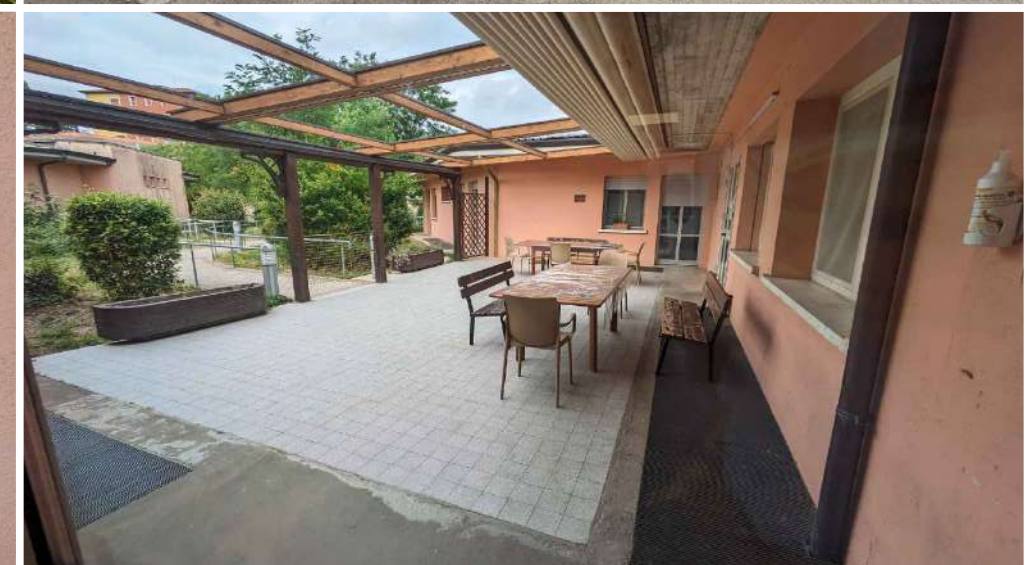
## 12 - CASA DI RIPOSO COCCINELLA

| NOME COMPLETO | N° CRITICITÀ | DESCRIZIONE PROBLEMA | VALUTAZIONE GRAVITÀ | NOTE STATO ATTUALE | SOLUZIONE | COSTO_UN | QUANTITÀ | COSTO_TOT | NOTE PROGETTUALI | IMPATTO | PRIORITÀ | PRIORITÀ_VALORE |
|---|---|---|---|---|---|---|---|---|---|---|---|---|
| 12 - Casa di Riposo Coccinella | 1 | 8.2.2.a - Pavimentazione esterna antisdrucciolevole e in buone condizioni. | 2 | Area di avvicinamento con pavimentazione ammalorata. | Ripristino pavimentazione bituminosa per esterni | 54,29 € | 12 | 651,48 € | | 4 | 5 | MEDIO |
| 12 - Casa di Riposo Coccinella | 2 | 8.2.2.a - Pavimentazione esterna antisdrucciolevole e in buone condizioni. | 2 | Soglia del cancello da migliorare | Ripristino pavimentazione bituminosa per esterni | 54,29 € | 3 | 162,87 € | | 4 | 5 | MEDIO |
| 12 - Casa di Riposo Coccinella | 3 | 8.1.2.a - Pavimenti: dislivelli inferiori a 2,5cm | 2 | Soglia di attacco del pavimento autobloccante da portare in piano con il marciapiede in cemento. | Ripristino pavimentazione in autobloccanti per esterni | 49,85 € | 8 | 398,80 € | | 4 | 5 | MEDIO |
| 12 - Casa di Riposo Coccinella | 4 | 8.1.6.i - Organizzazione complessiva wc non funzionale | 4 | Il bagno va riallestito con sanitari, doccia, maniglioni ed elementi di arredo funzionali dedicati per permettere a ospiti e personale di effettuare le operazioni con adeguato comfort e sicurezza. | Rifacimento complessivo bagni | 1 200,00 € | 8 | 9 600,00 € | | 4 | 6 | ALTO |
| 12 - Casa di Riposo Coccinella | 5 | 8.1.12.i - Ascensore*: indi cazione UNI segnaletica tattile di avviso servizio | 4 | Segnalazione ingresso ascensore | Integrazione di percorso tattilo plantare per ciechi in PVC adesivo | 141,20 € | 1,5 | 211,80 € | | 4 | 6 | ALTO |

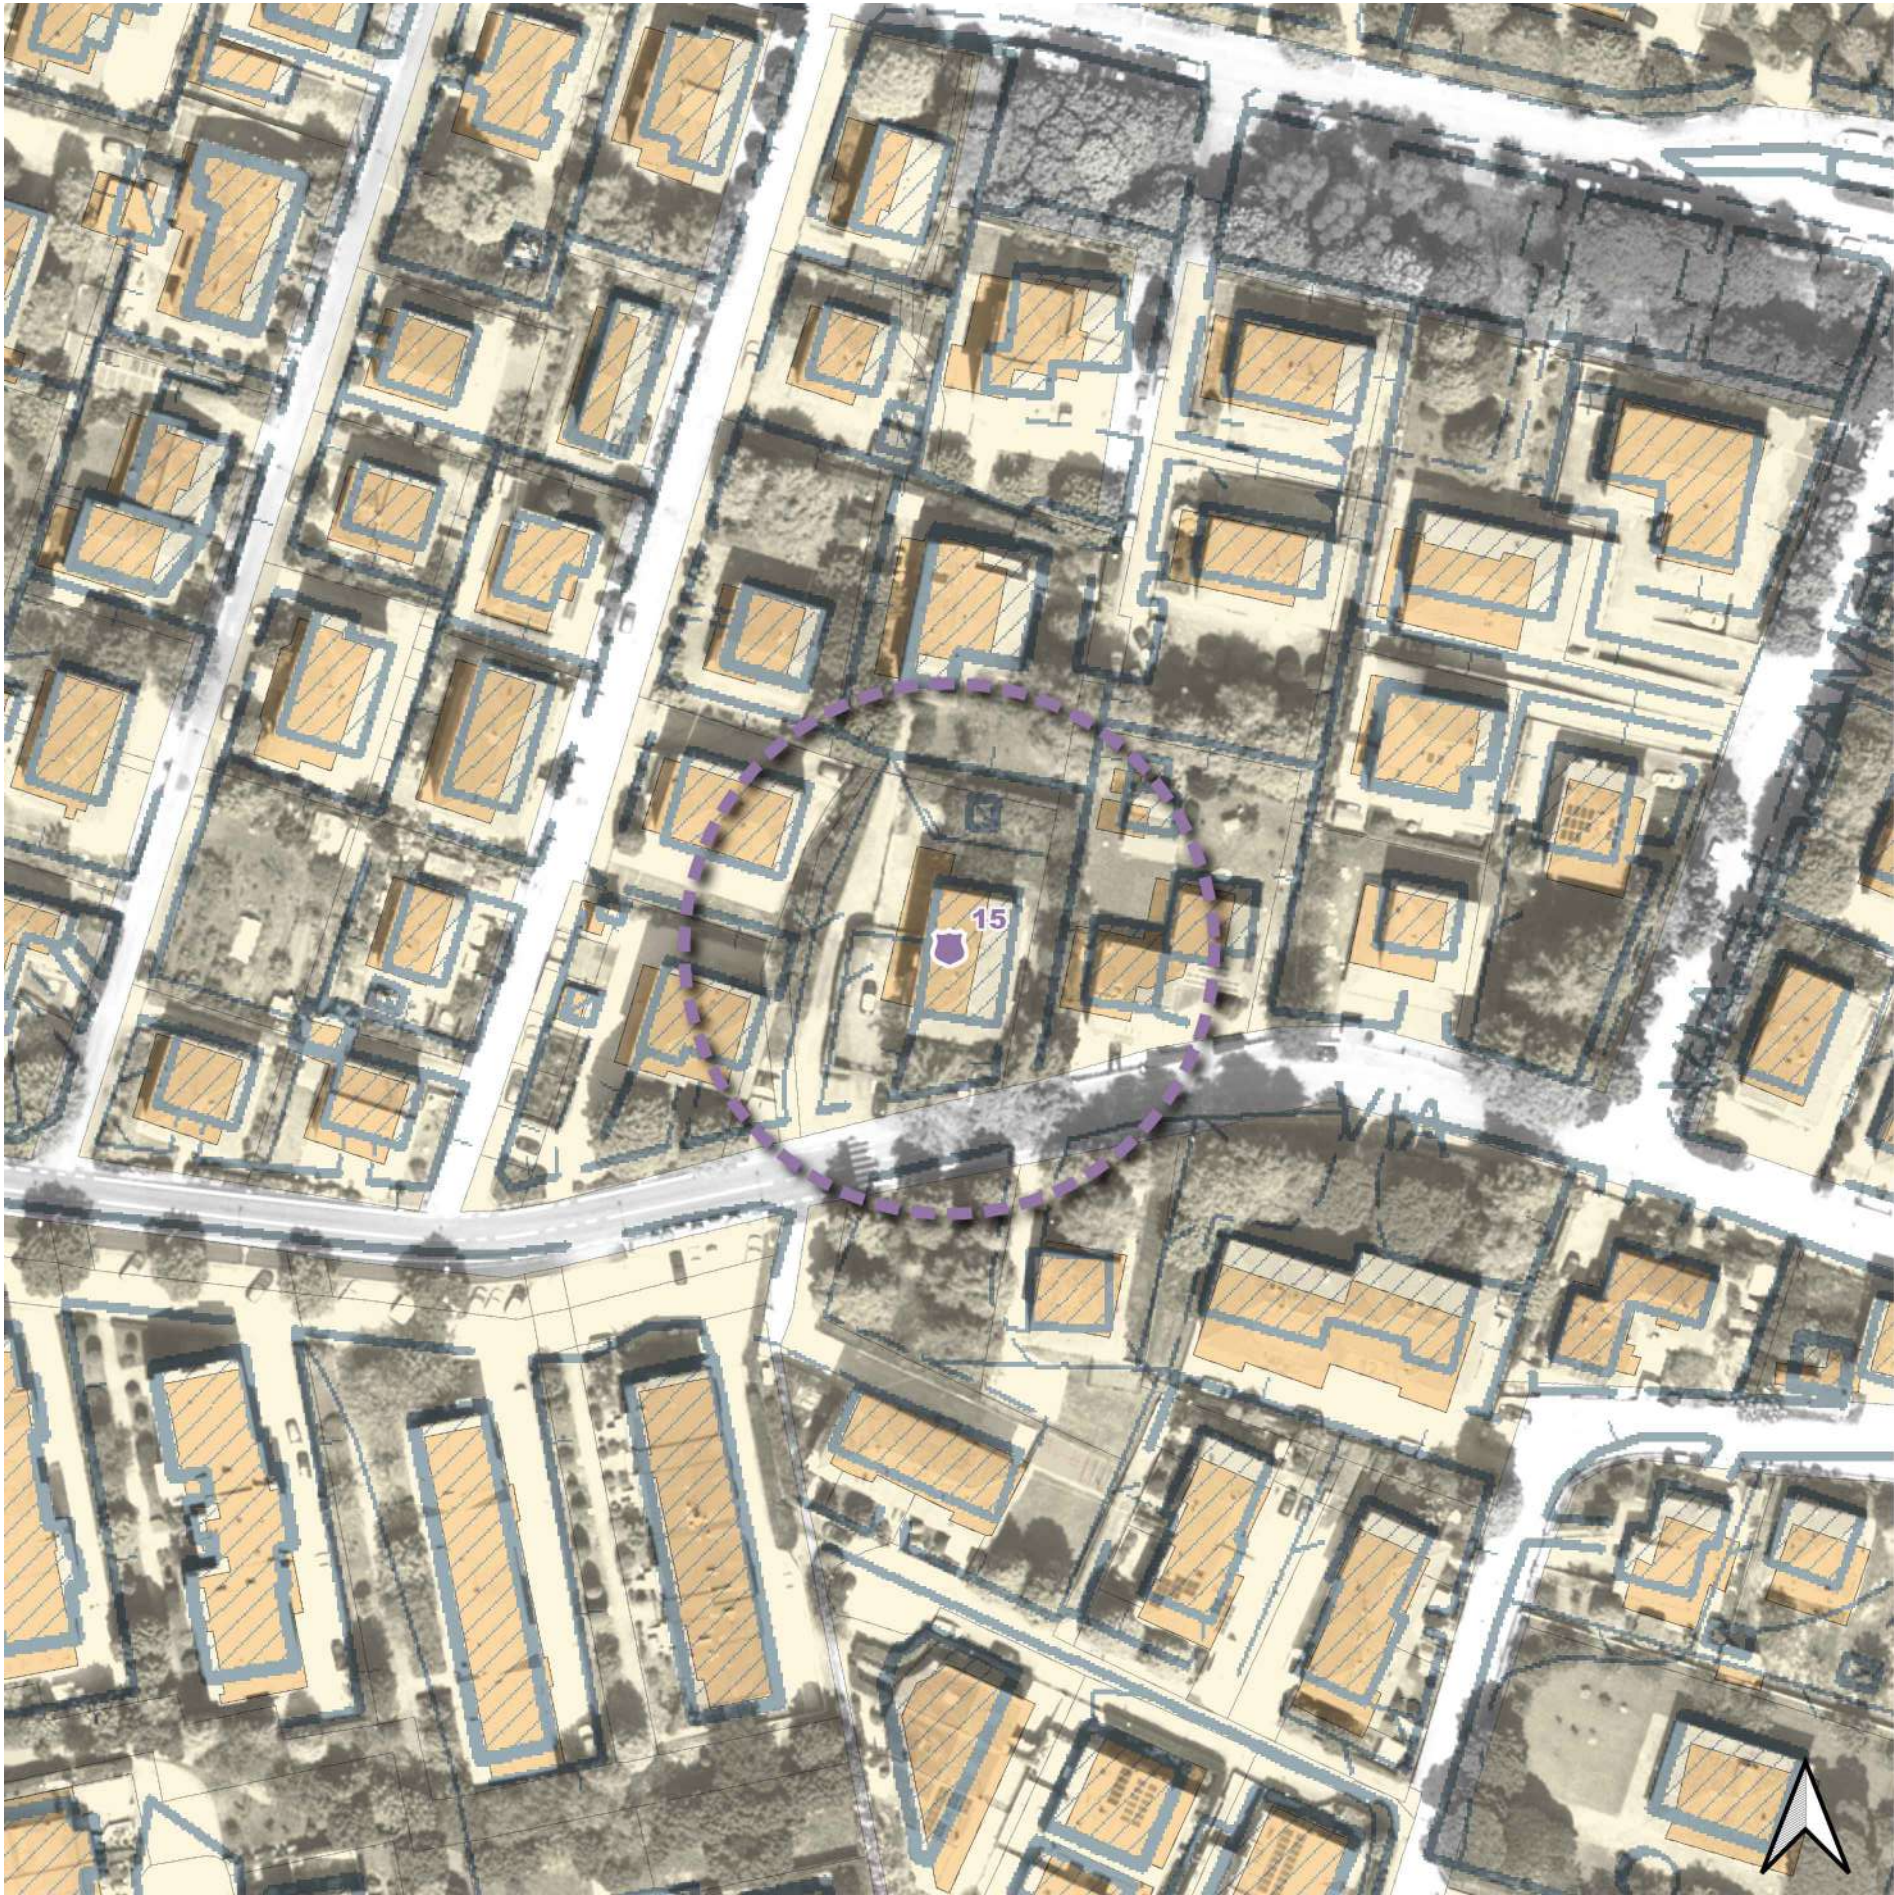
LA CASERMA DEI CARABINIERI TROVA SEDE IN UNA PALAZZINA PRESUMIBILMENTE DEGLI ANNI'60 CHE È STATA ADATTATA ALLO SCOPO. TALE PALAZZINA PRESENTA DELLE FORTI CRITICITÀ PER QUANTO RIGUARDA LA SUA ACCESSIBILITÀ DA PARTE DI PERSOPNE CON DISABILITÀ MOTORIA E/O SENSORIALE. COME EVIDENZIATO NELL'ELENCO DI CRITICITÀ RILEVATE, IL PROBLEMA DI MAGGIOR RILIEVO È DATO DAL PERCORSO DI INGRESSO CHE È CARATTERIZZATO DALLA PRESENZA DI UNA LUNGA SCALINATA STRETTA E CON DEI PIANEROTTOLI DI MANOVRA DI DIMENSIONI NON ADEGUATE. QUESTA SCALINATE COSTRINGE I MILITARI A DOVER PRESTARE AIUTO E ASSISTENZA ALLE EVENTUALI PERSONE CON DISABILITÀ MOTORIA CHE DOVESSERO PRESENTARSI IN CASERMA.

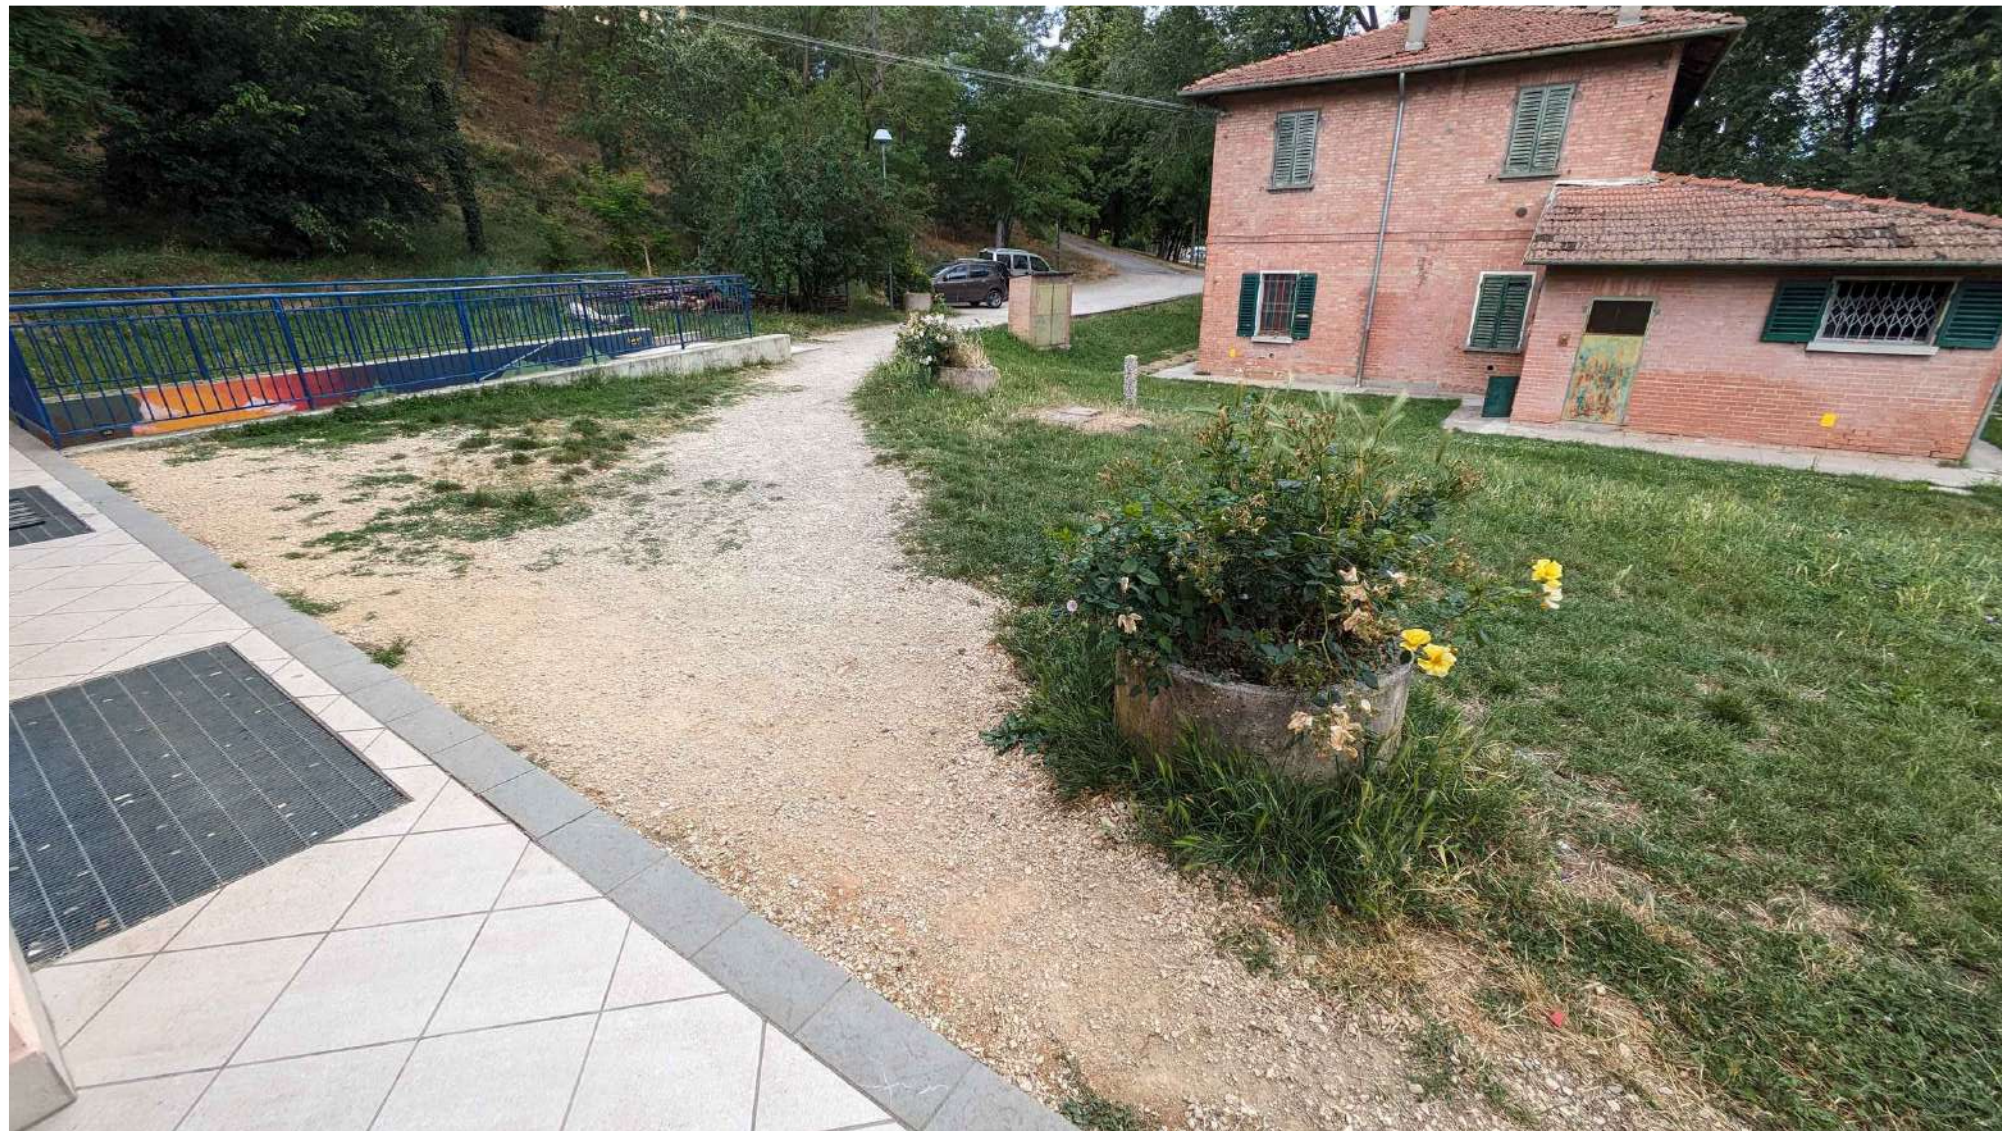
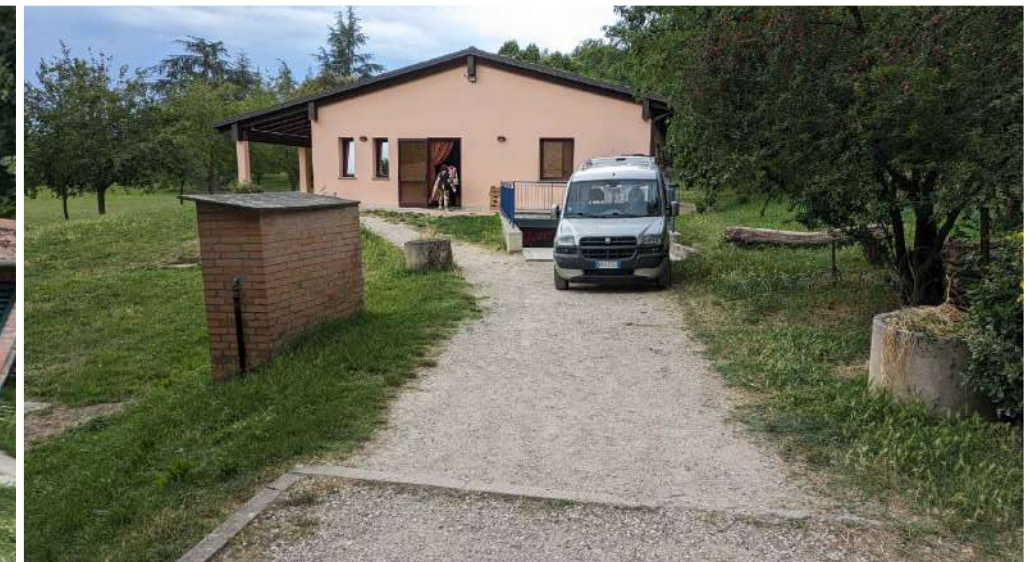
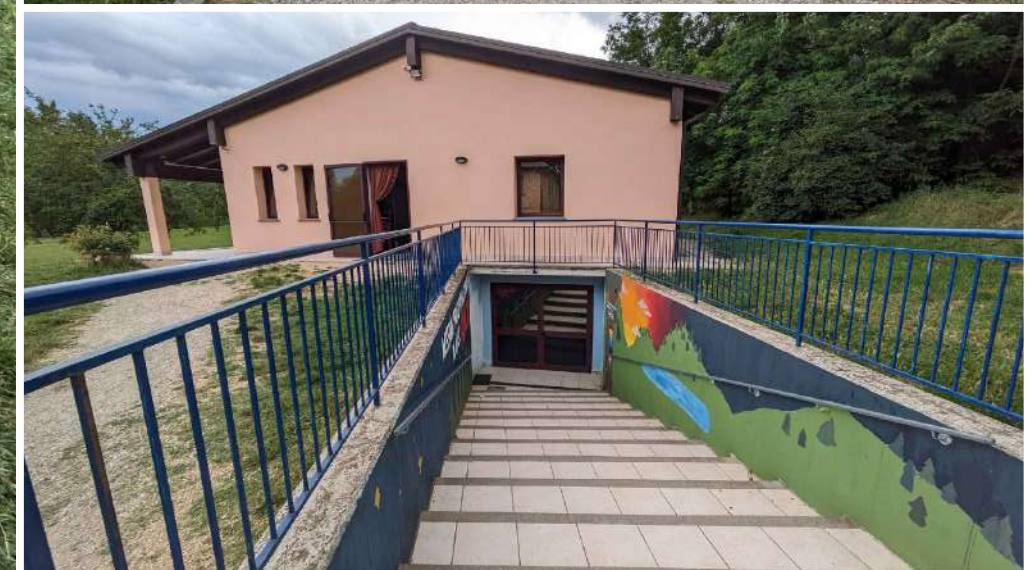
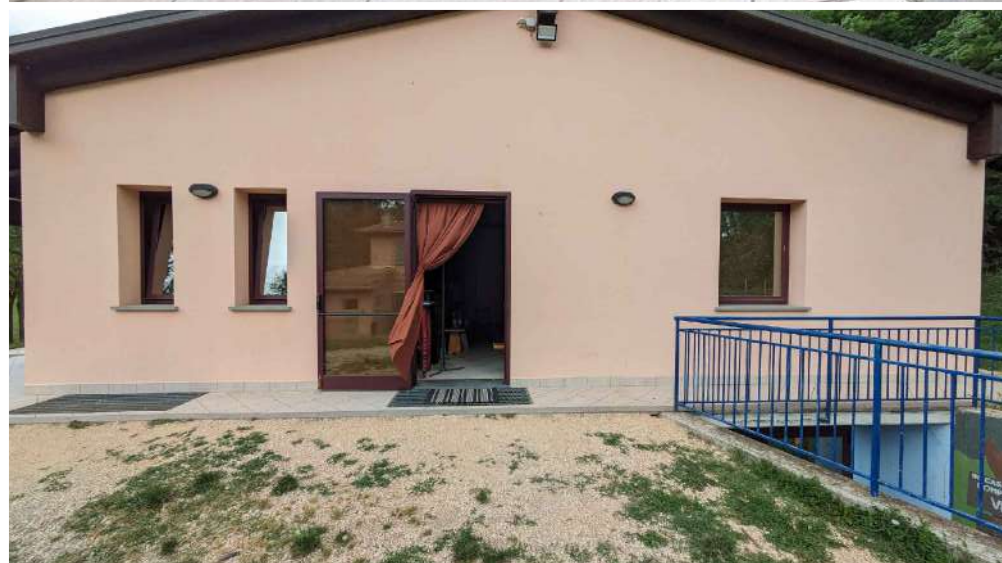
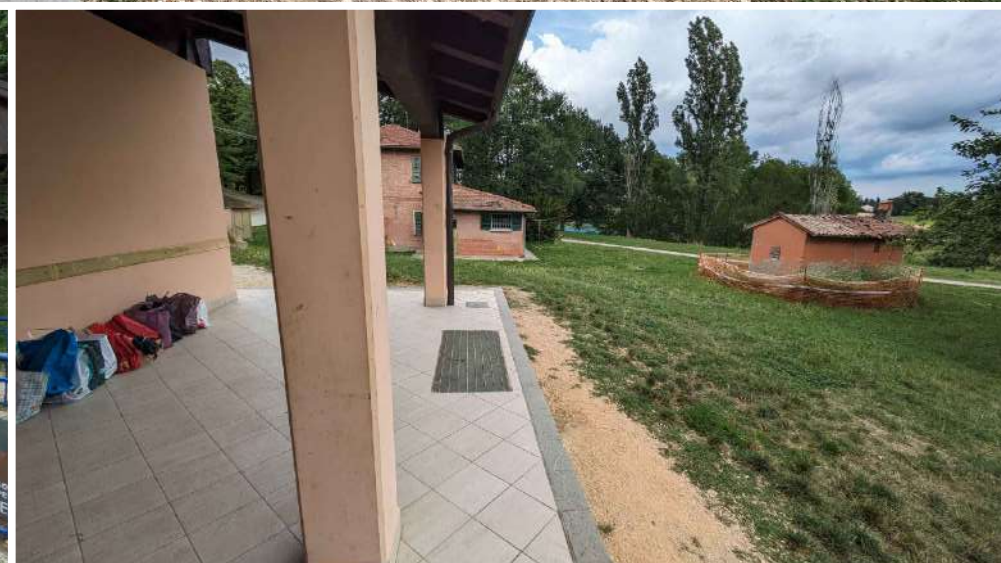
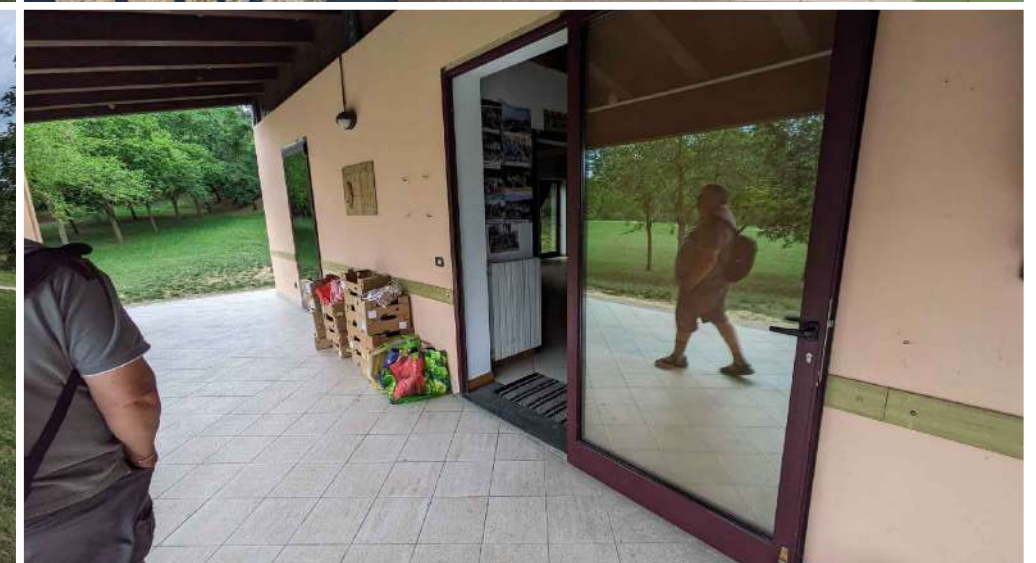
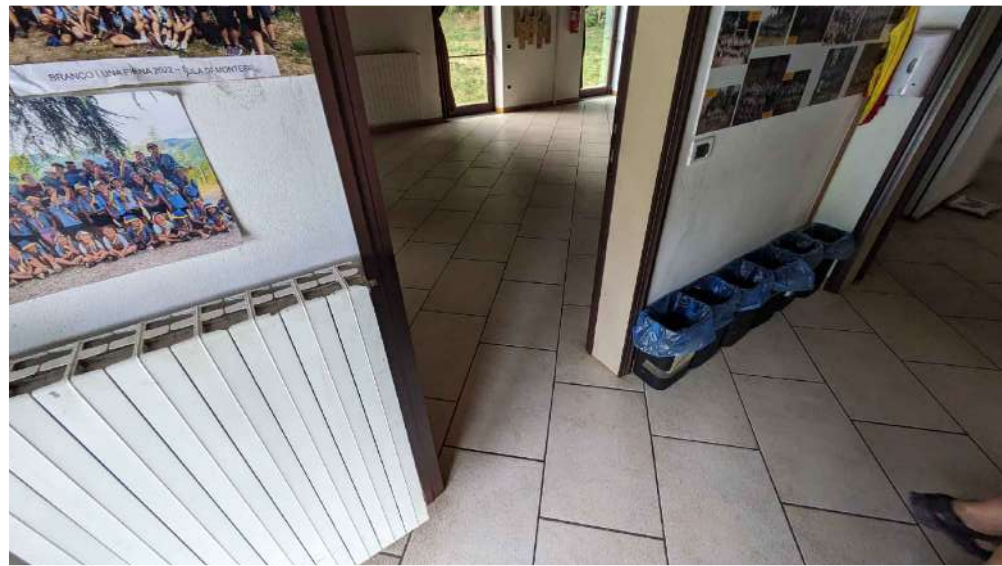
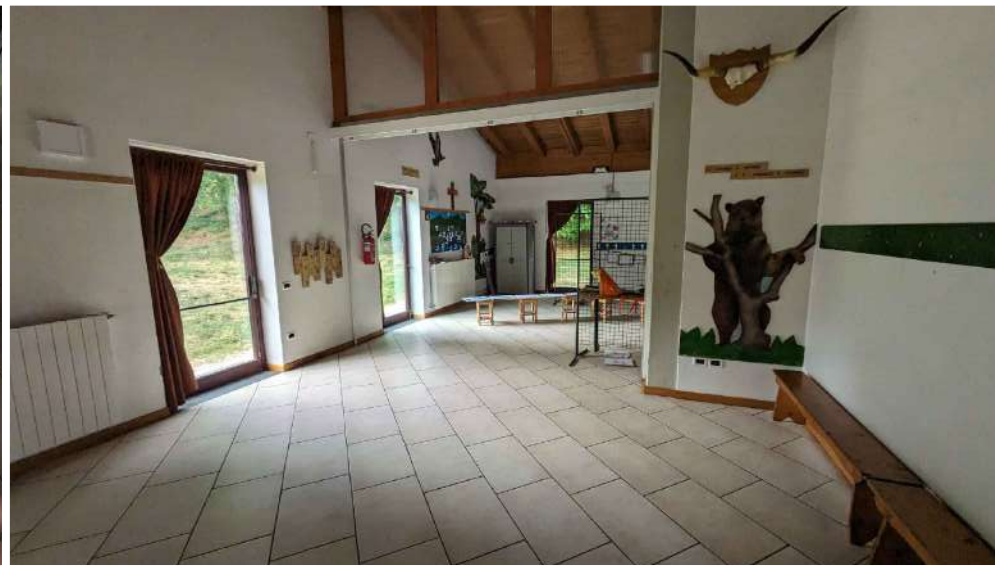
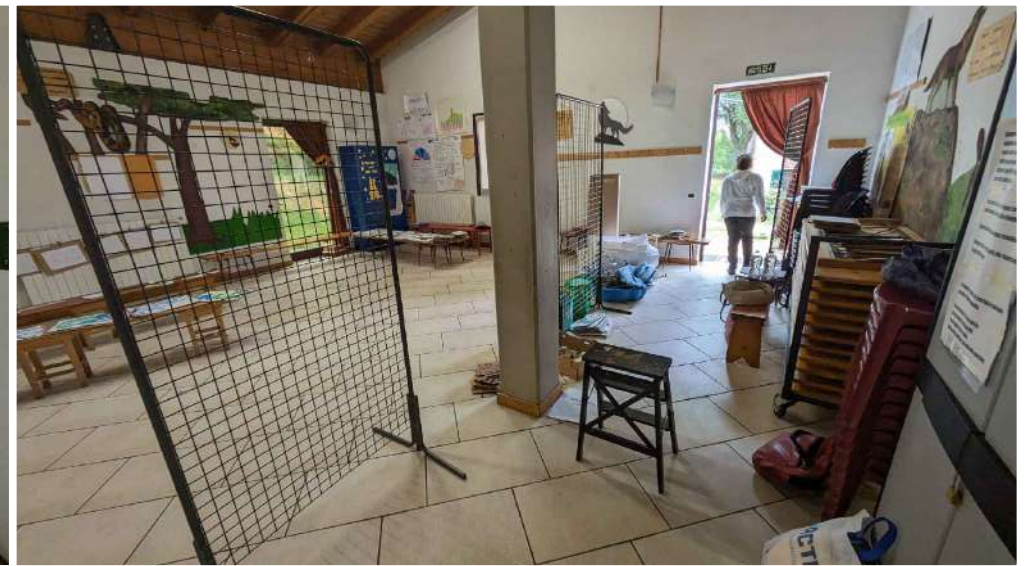
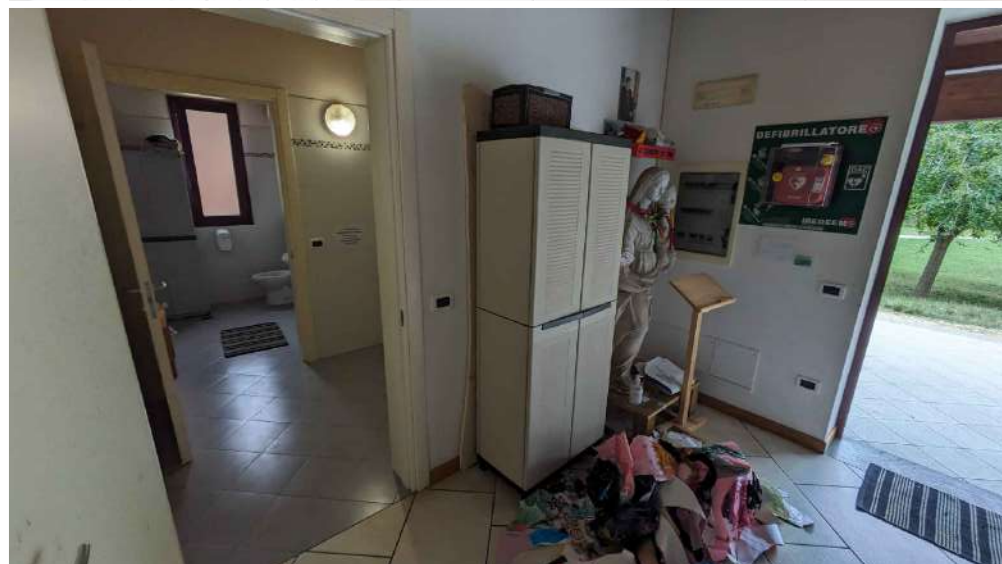
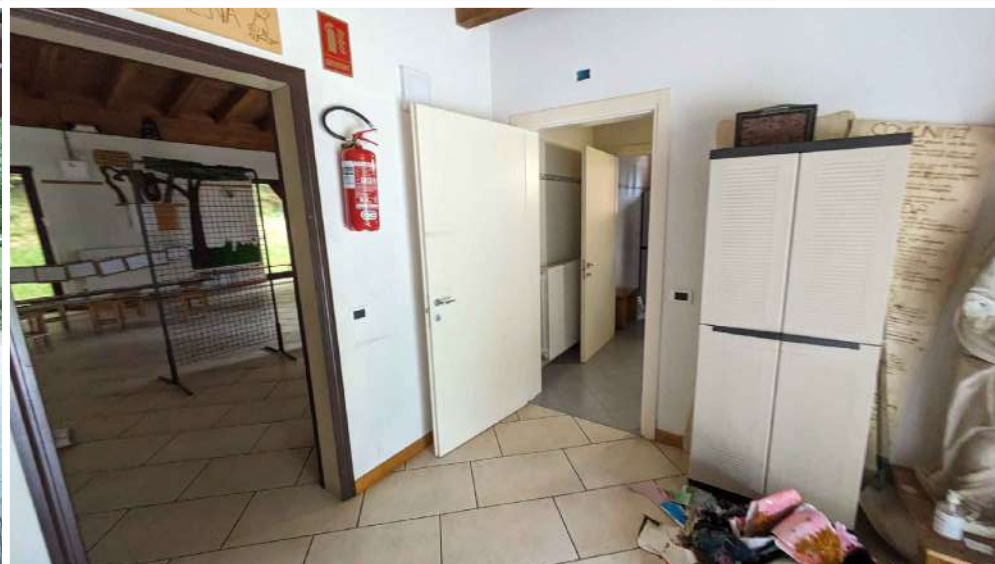
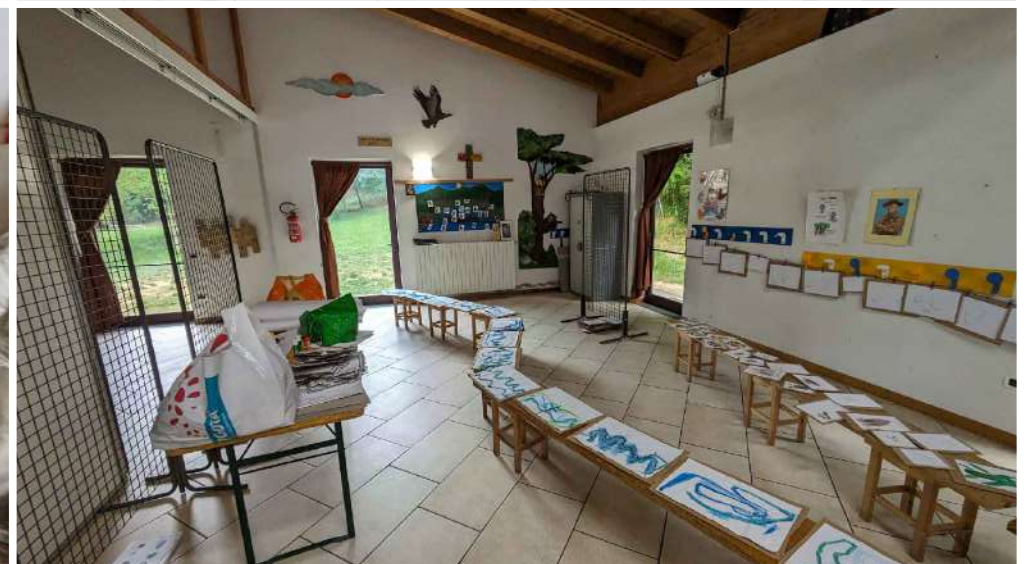
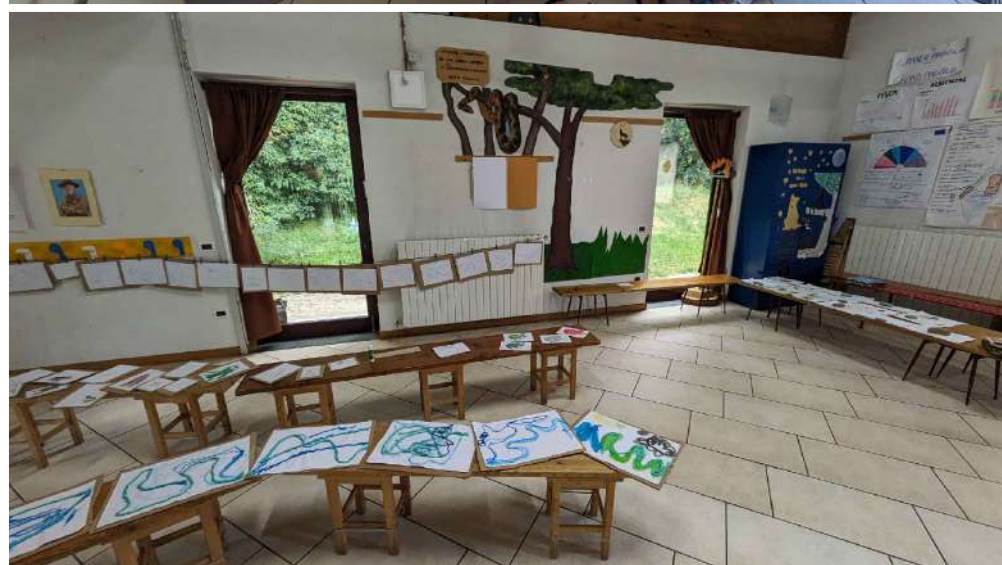
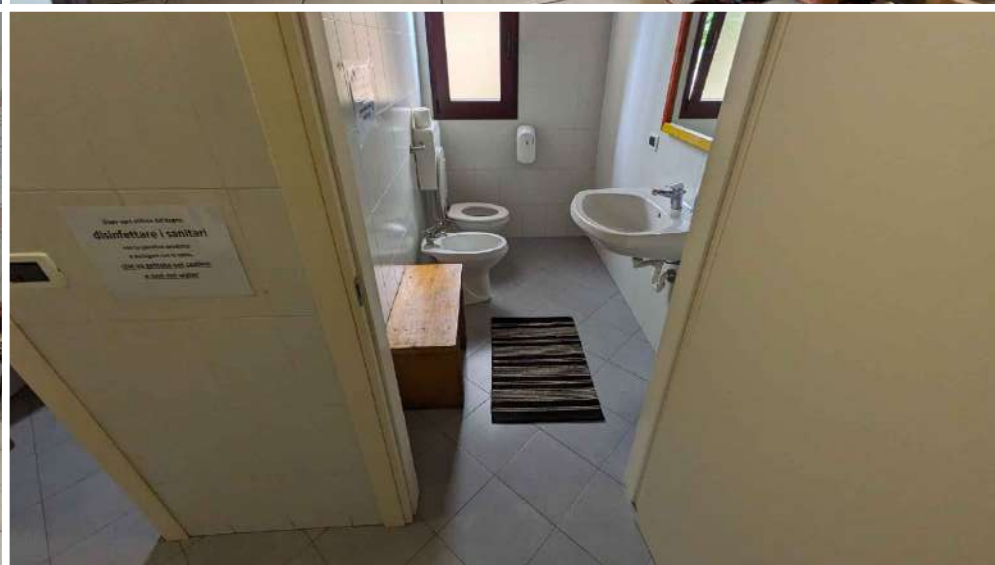
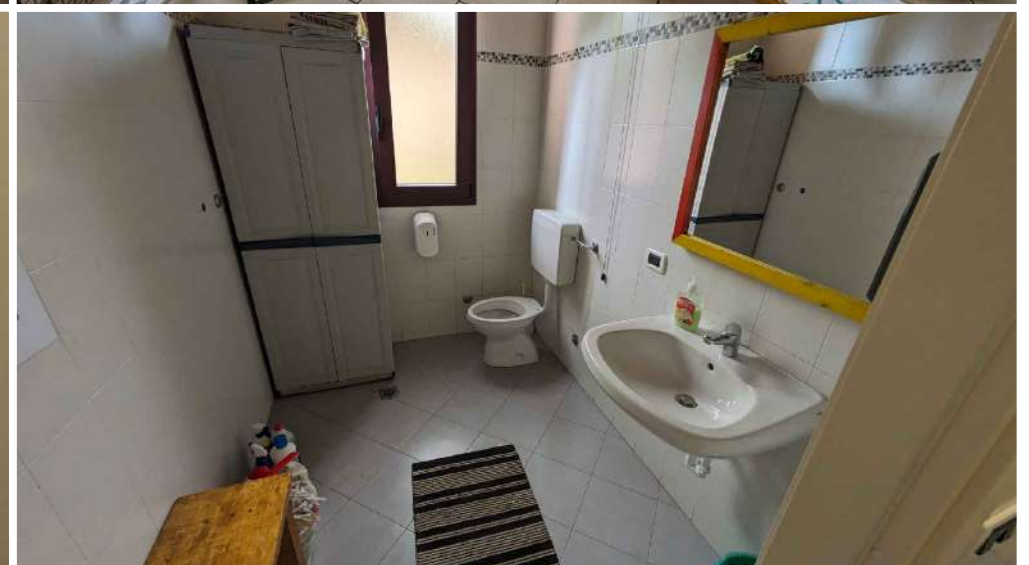
16 - SEDE SCOUT

| NOME COMPLETO | N° CRITICITÀ | DESCRIZIONE PROBLEMA | VALUTAZIONE GRAVITÀ | NOTE STATO ATTUALE | SOLUZIONE | COSTO_UN | QUANTITÀ | COSTO_TOT | NOTE PROGETTUALI | IMPATTO | PRIORITÀ | PRIORITÀ_VALORE |
|---|---|---|---|---|---|---|---|---|---|---|---|---|
| 16 - Sede Scout | 1 | 8.2.2.a - Pavimentazione esterna antisdrucchiolevole e in buone condizioni. | 5 | Il percorso di avvicinamento è completamente su sterrato irregolare. | Nuovo marciapiede in autobloccanti | 141,49 € | 60 | 8 489,40 € | Pavimentazione del percorso di collegamento dall'area parcheggio in prossimità, sino al portico di ingresso alla casa. | 2 | 4,5 | MEDIO |
| 16 - Sede Scout | 2 | 8.2.2.a - Pavimentazione esterna antisdrucchiolevole e in buone condizioni. | 5 | Vie di fuga dalle uscite di emergenza su sterrato. | Nuovo marciapiede in autobloccanti | 141,49 € | 30 | 4 244,70 € | | 2 | 4,5 | MEDIO |
| 16 - Sede Scout | 3 | 8.1.13.a - Presenza di servoscala | 5 | La gradinata / rampa che conduce al piano interato non è accessibile per utenti con disabilità motoria. | Non definibile univocamente | 15 000,00 € | 1 | 15 000,00 € | Installazione servoscala. | 2 | 4,5 | MEDIO |
| 16 - Sede Scout | 4 | 8.1.10.c - Scale: Segnaletica di inizio e fine della rampa per non vedenti a 30cm dal primo e dall'ultimo scalino | 3 | | Integrazione di percorso tattilo plantare per ciechi in PVC adesivo per esterni | 181,81 € | 6 | 1 090,86 € | | 2 | 3,5 | BASSO |
| 16 - Sede Scout | 5 | 8.1.10.i - Scale: gradino o soglia isolati | 5 | Soglie delle porte di accesso e recesso, nonché uscite di sicurezza. | Realizzazione di rampa di raccordo per soglie (< 4cm) | 389,66 € | 6 | 2 337,96 € | | 2 | 4,5 | MEDIO |
| 16 - Sede Scout | 6 | 8.1.6.i - Organizzazione complessiva wc non funzionale | 5 | Dotazione dei sanitari non adeguata a persone con disabilità motoria. | Rifacimento complessivo bagni | 1 200,00 € | 4 | 4 800,00 € | | 2 | 4,5 | MEDIO |
