COMUNE DI CASTEL SAN  
PIETRO TERME  
PROVINCIA DI BOLOGNA

**P.E.B.A.  
2024**

# EDIFICI

## schedatura delle criticità e delle soluzioni metaprogettuali

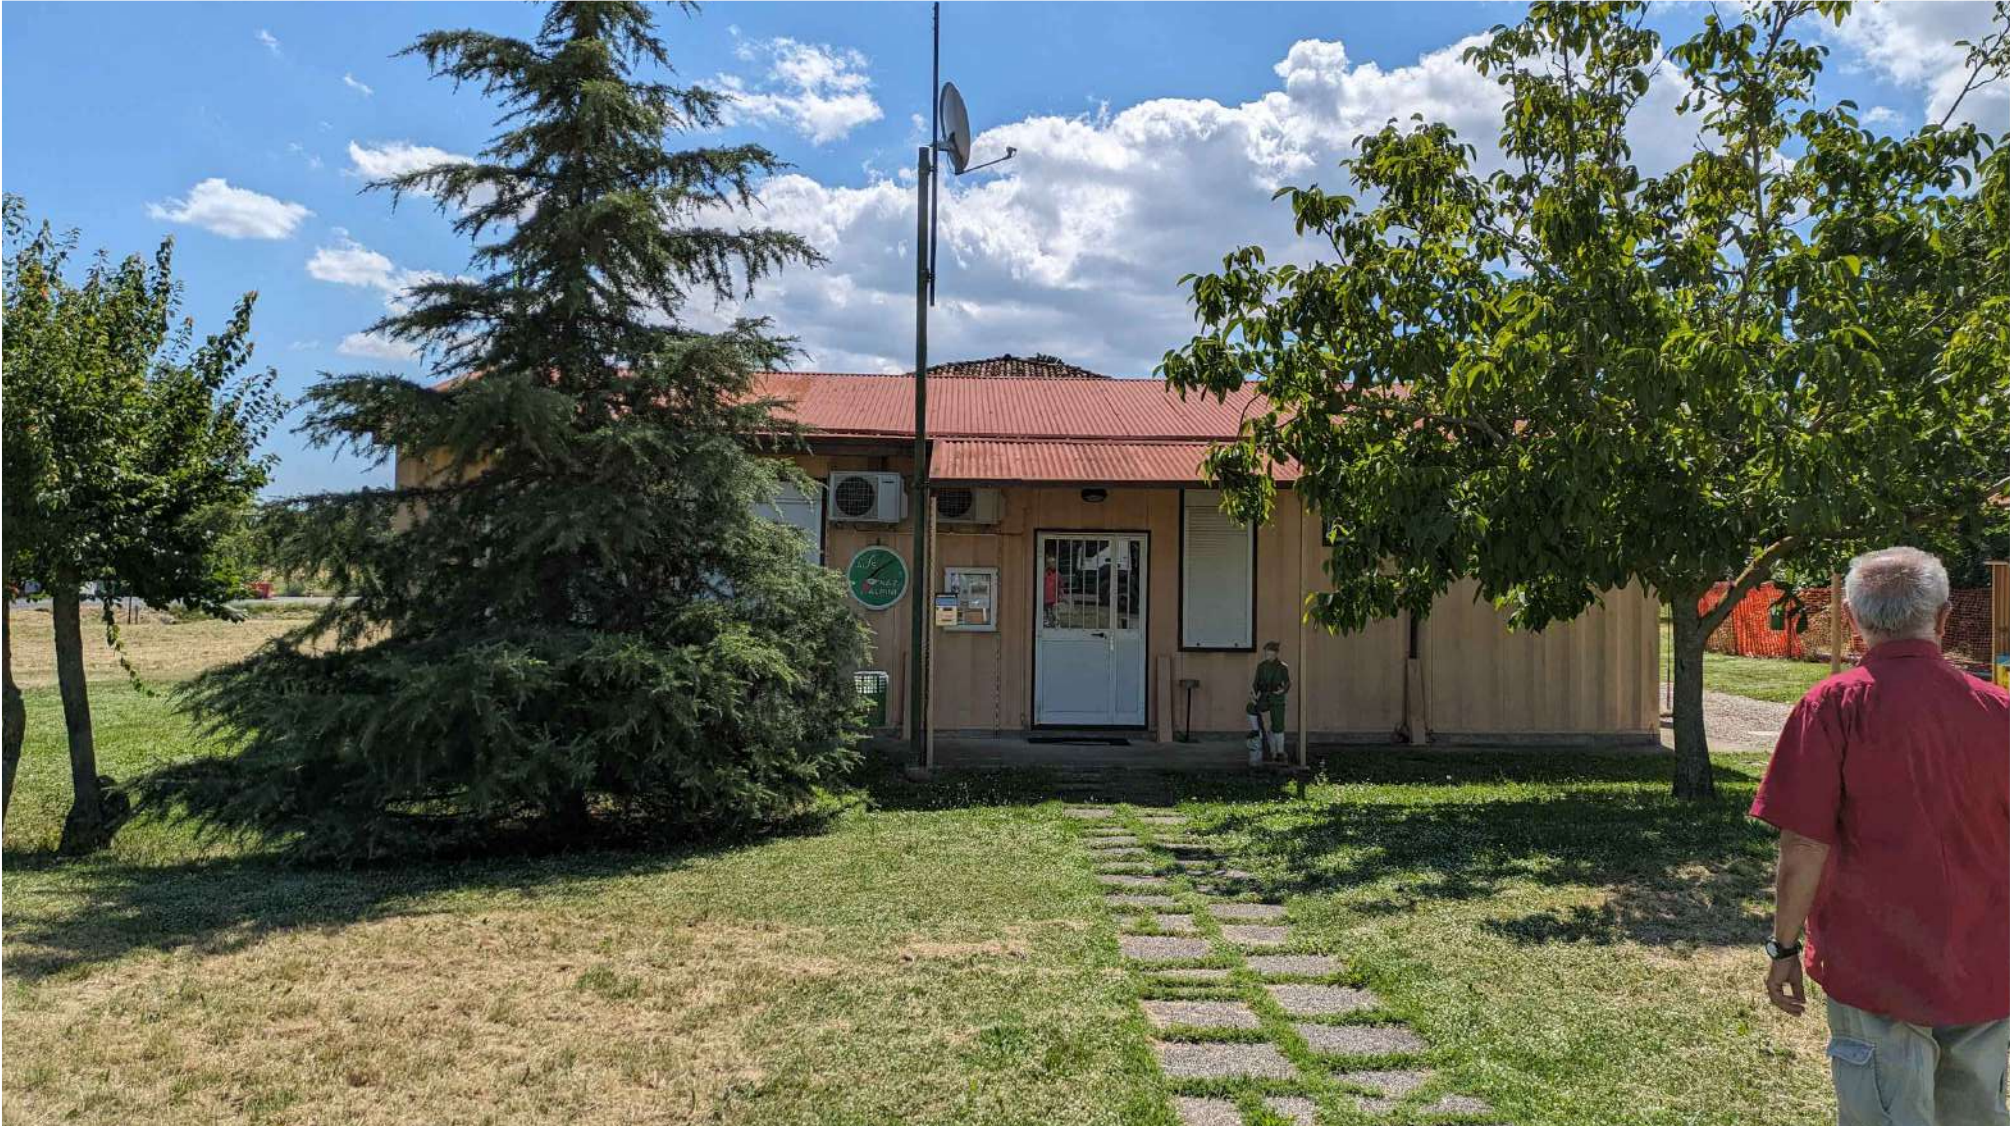
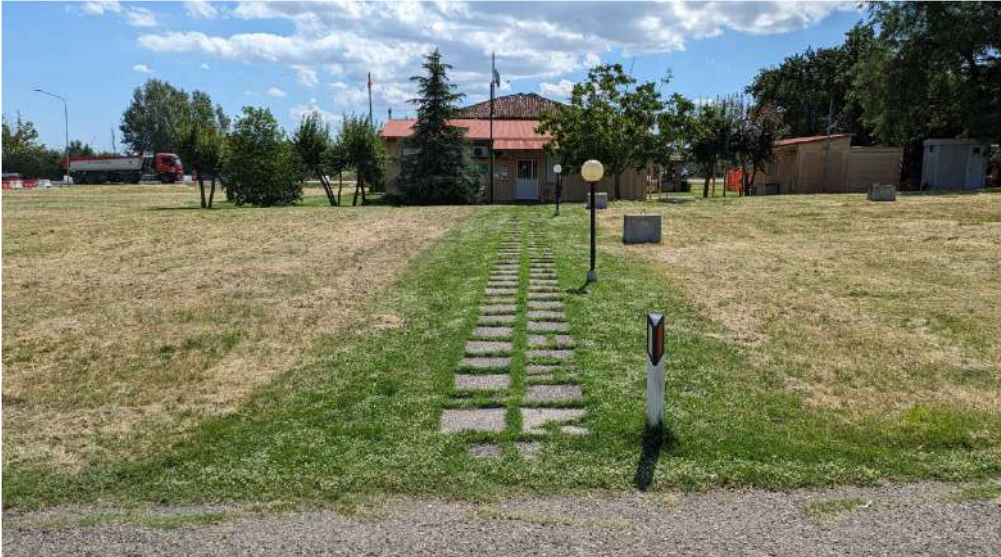
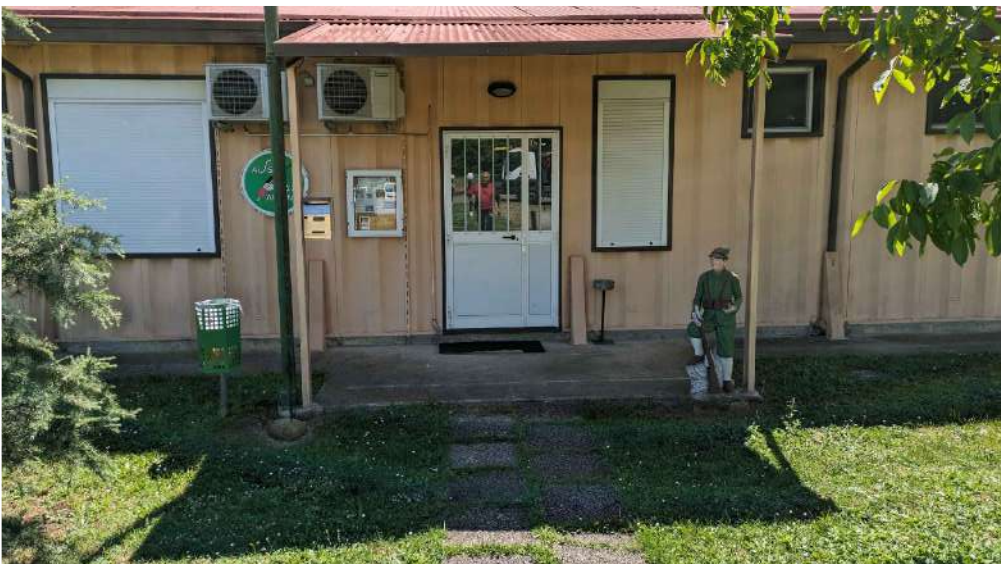
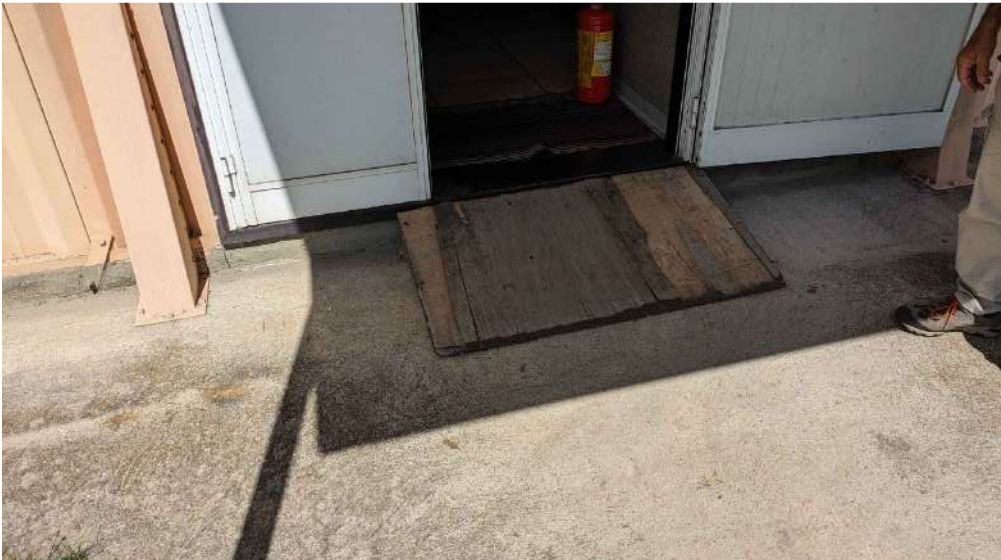
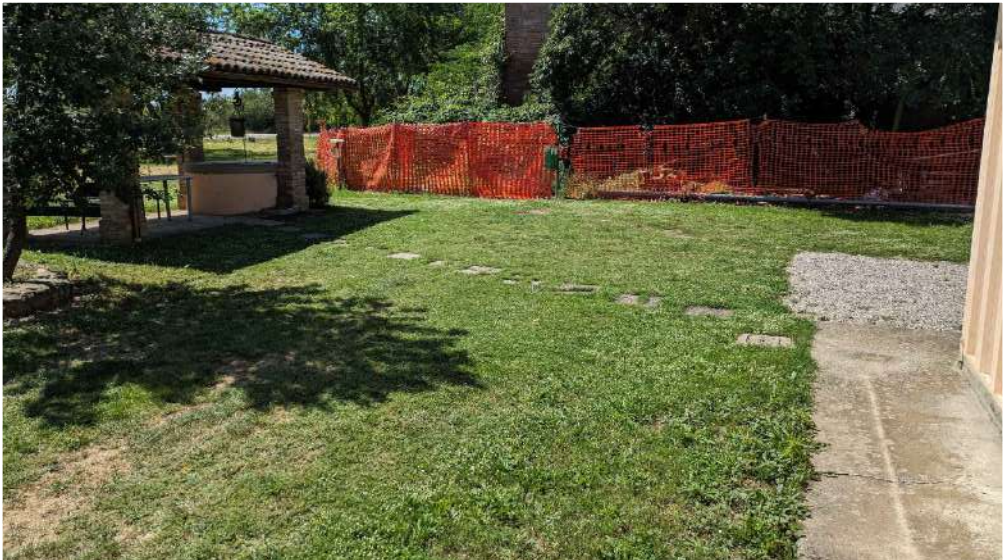
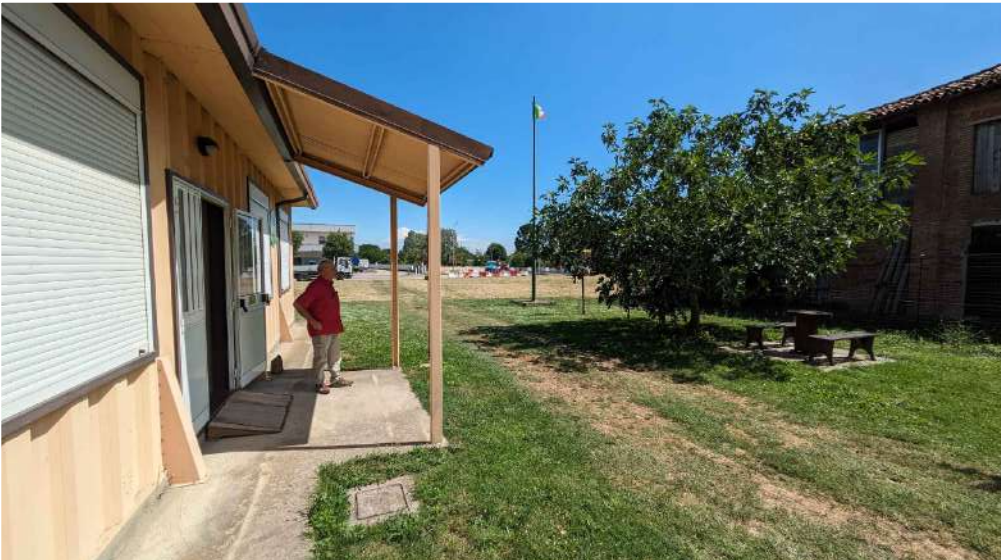
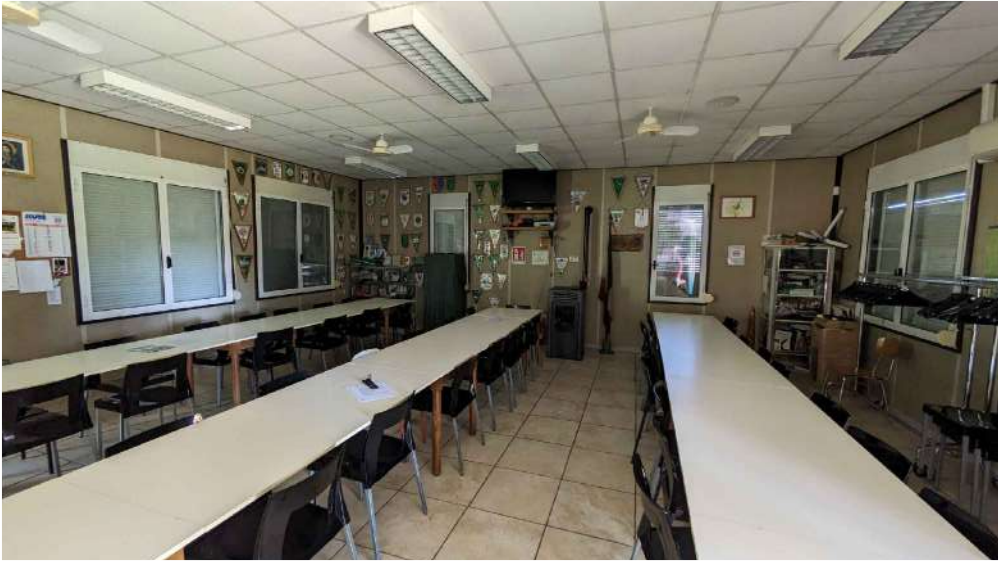
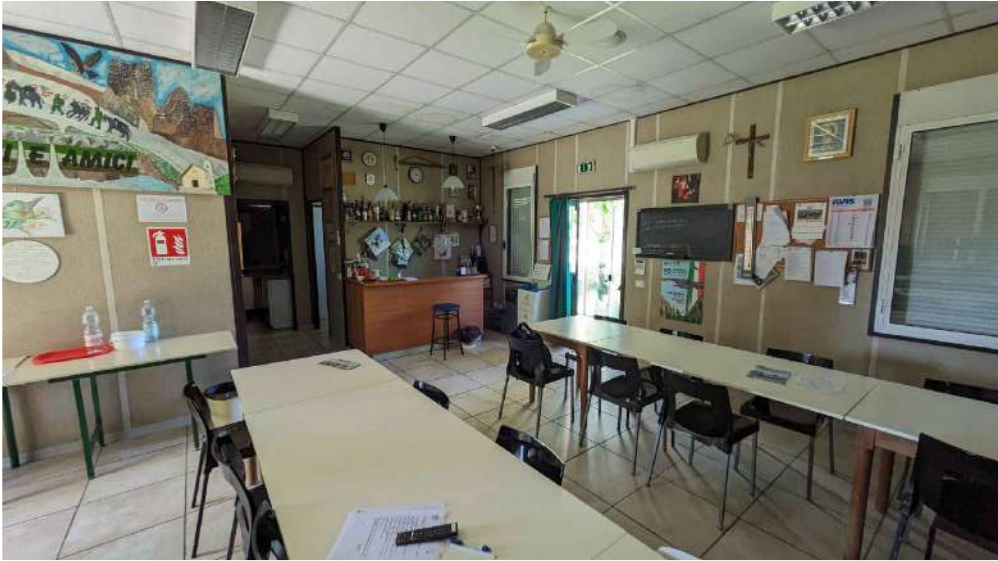
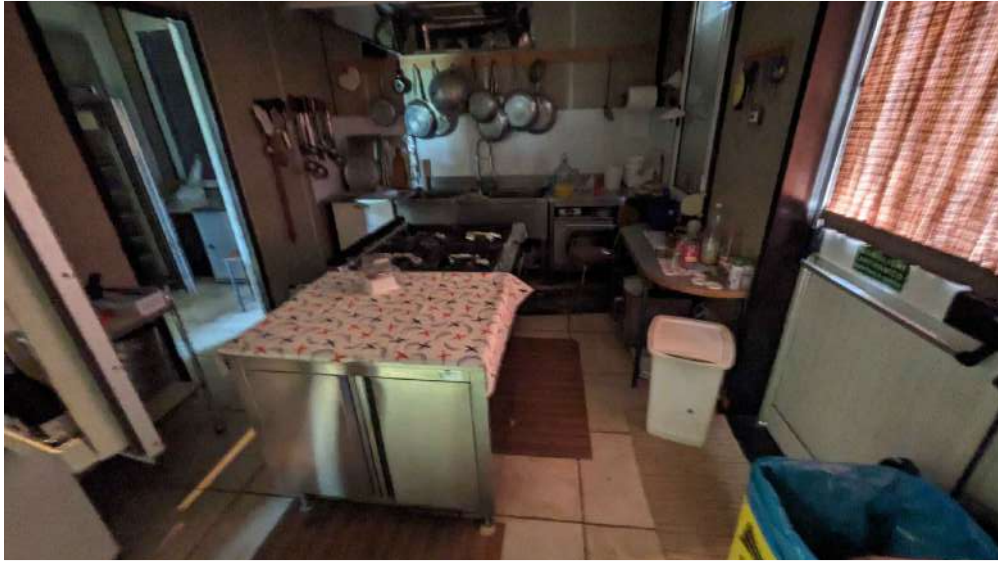
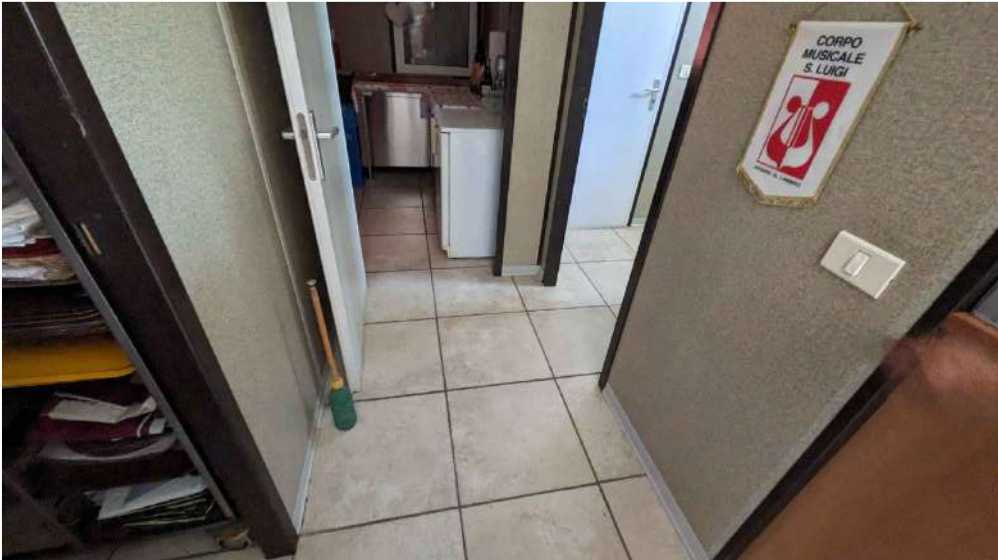
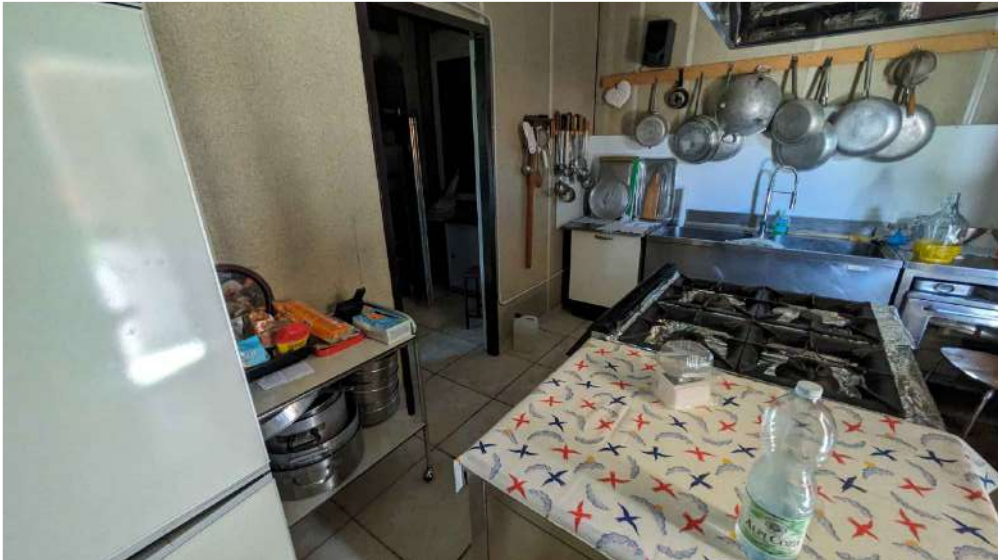
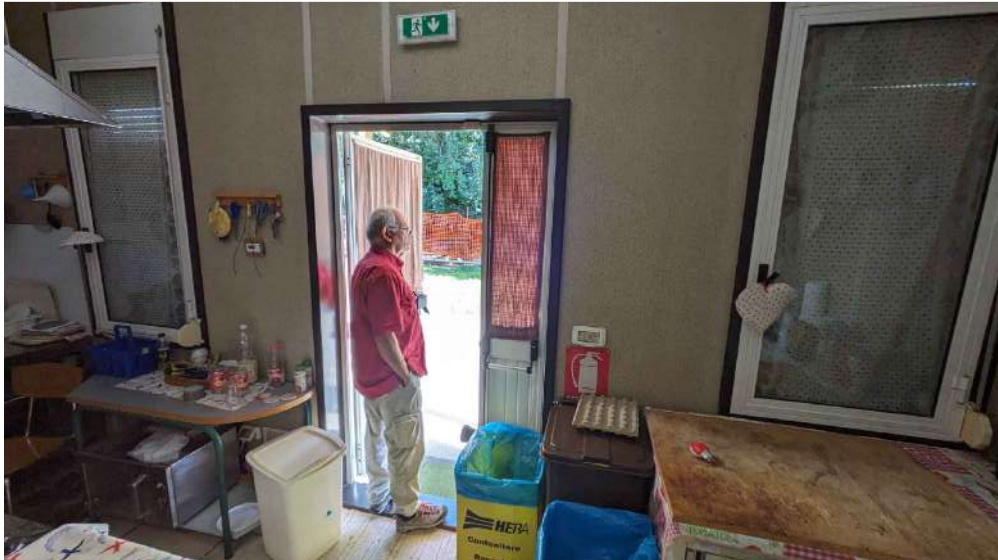
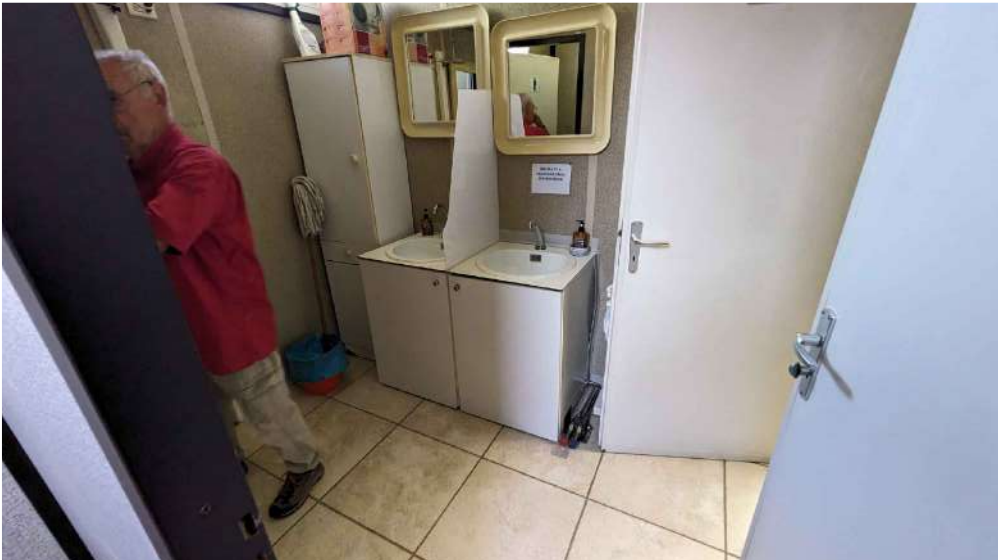
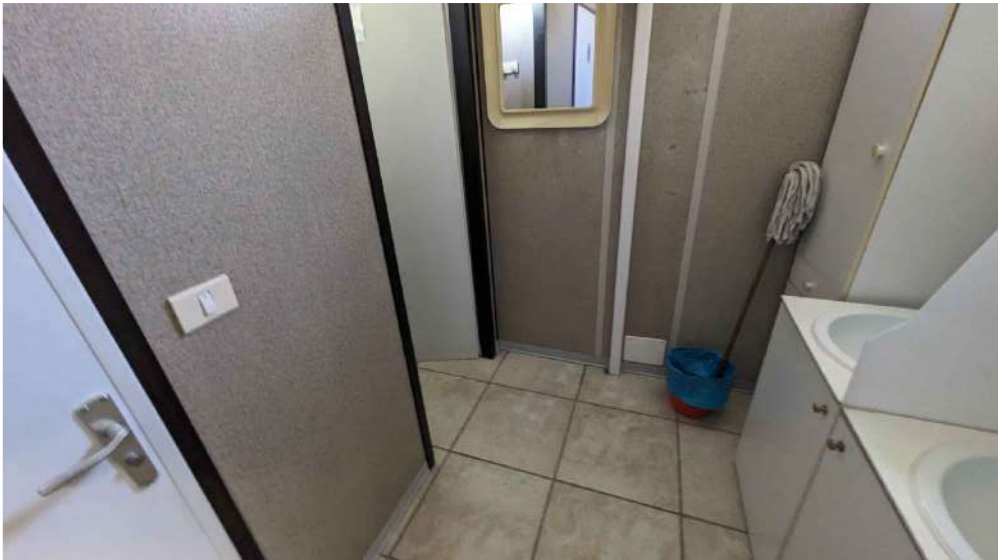
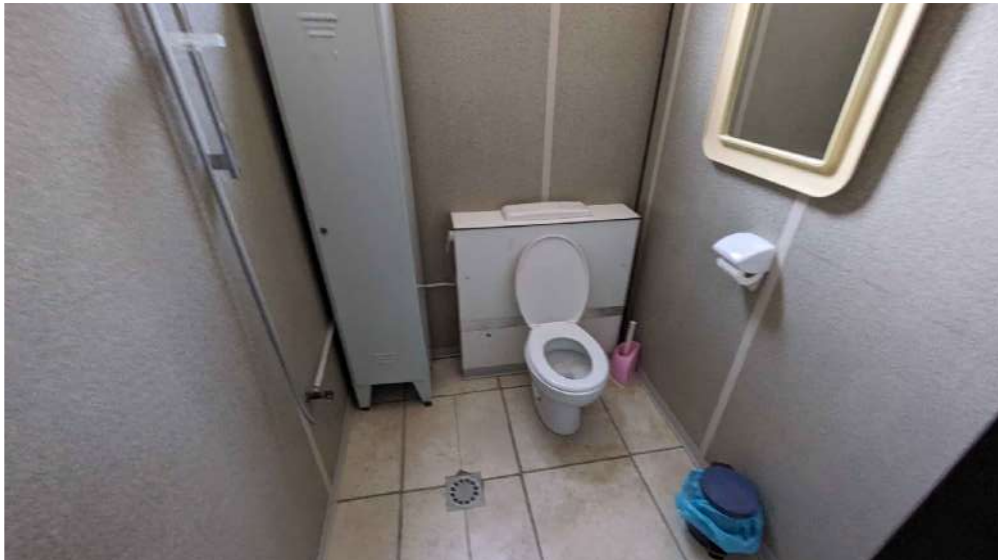
17 - SEDE ALPINI

| NOME COMPLETO | N° CRITICITÀ | DESCRIZIONE PROBLEMA | VALUTAZIONE GRAVITÀ | NOTE STATO ATTUALE | SOLUZIONE | COSTO_UN | QUANTITÀ | COSTO_TOT | NOTE PROGETTUALI | IMPATTO | PRIORITÀ | PRIORITÀ_VALORE |
|---|---|---|---|---|---|---|---|---|---|---|---|---|
| 17 - Sede Alpini | 1 | 8.2.2.a - Pavimentazione esterna antisdrucciolevole e in buone condizioni. | 5 | Percorso di accesso e di evacuazione di emergenza non pavimentati adeguatamente. | Nuovo marciapiede cementizio | 113,66 € | 60 | 6 819,60 € | | 1 | 3,5 | BASSO |
| 17 - Sede Alpini | 2 | 8.1.10.i - Scale: gradino o soglia isolati | 5 | Le soglie delle due porte presentano dislivelli non superabili da persona con sedia a rotelle in autonomia. | Realizzazione di rampa di raccordo per piccoli dislivelli (15cm) | 1 589,19 € | 15 | 23 837,85 € | Realizzazione del pianerottolo in prossimità delle due porte e della rampa di discesa. | 1 | 3,5 | BASSO |
| 17 - Sede Alpini | 3 | 8.1.6.j - Servizi igienici da rifare. | 5 | I servizi igienici non hanno le caratteristiche adeguate per l'accessibilità da parte di persone con disabilità in autonomia. | Rifacimento complessivo bagni | 1 200,00 € | 12 | 14 400,00 € | | 1 | 3,5 | BASSO |

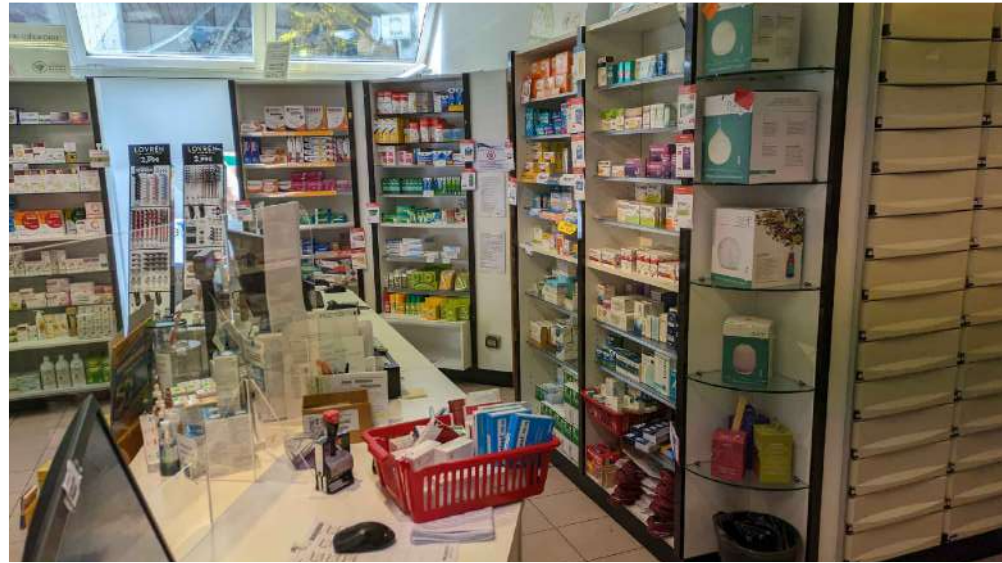
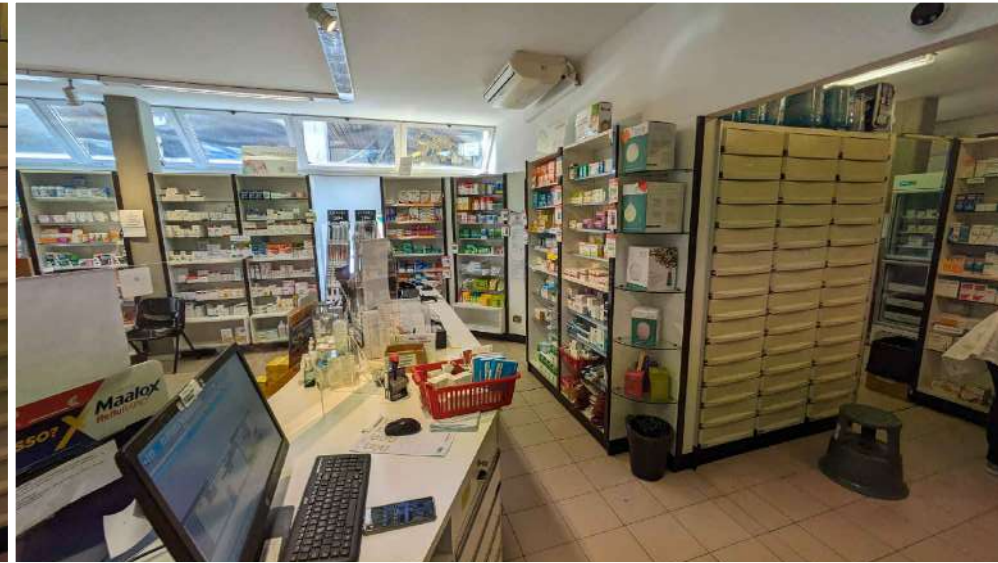
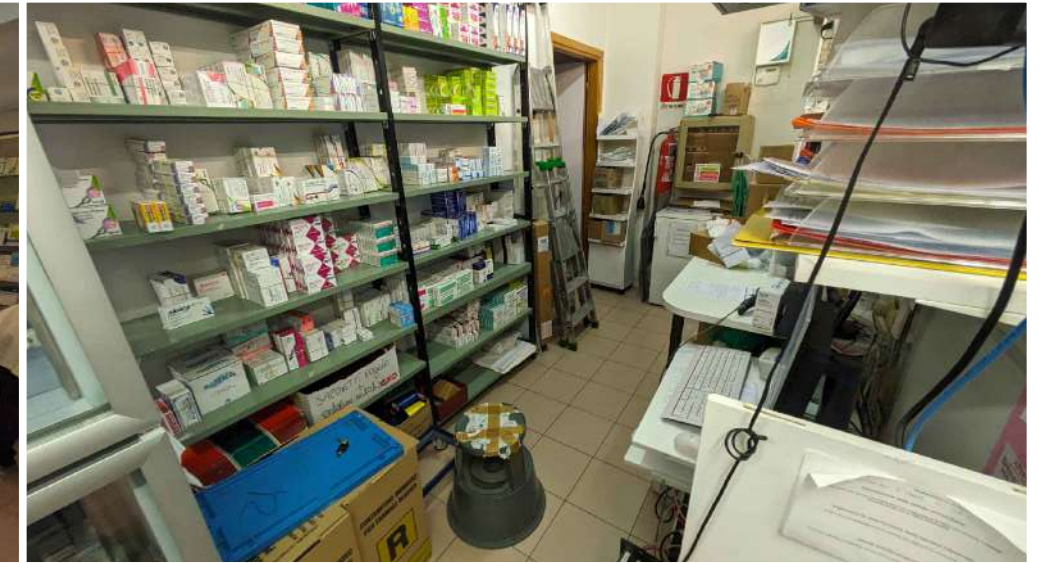
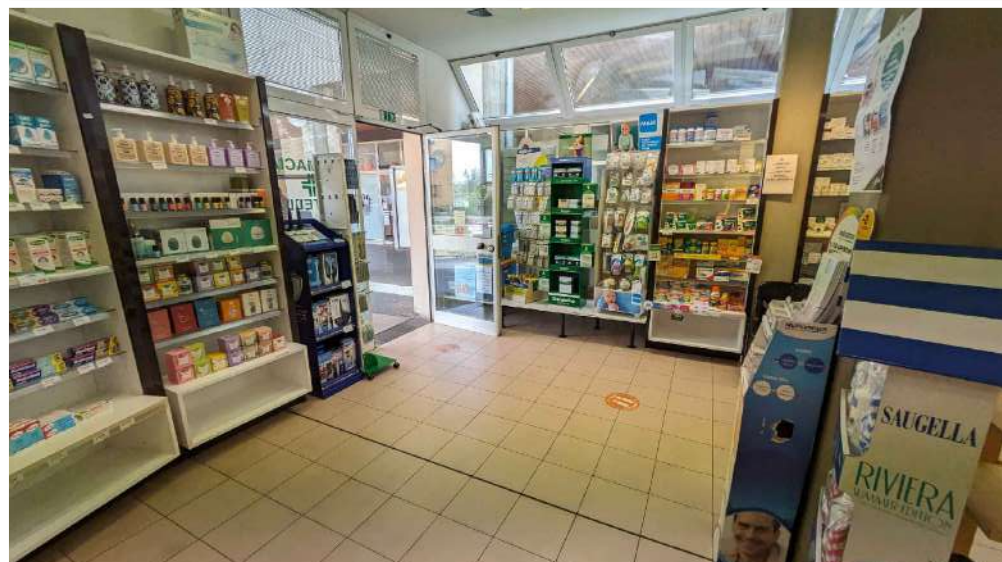
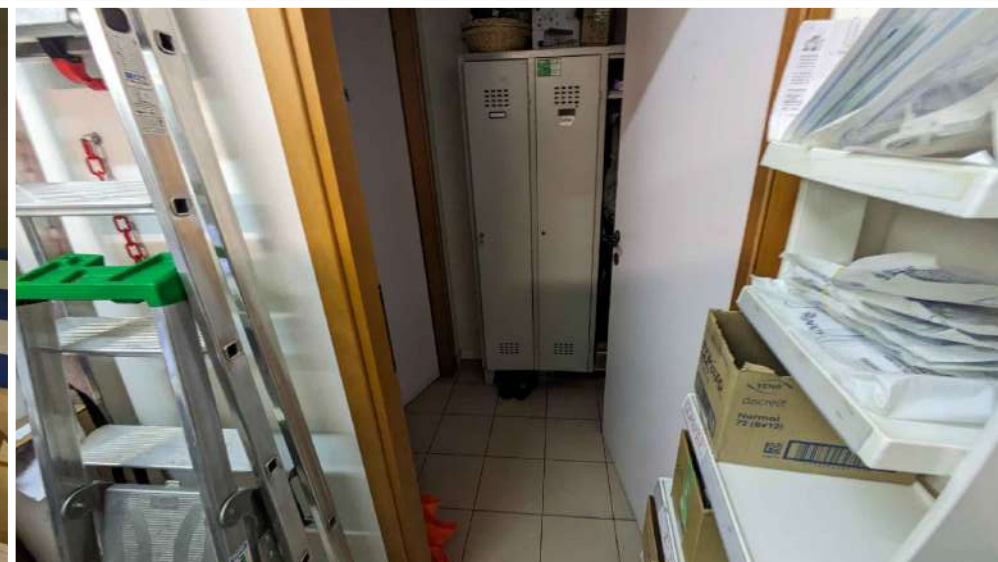
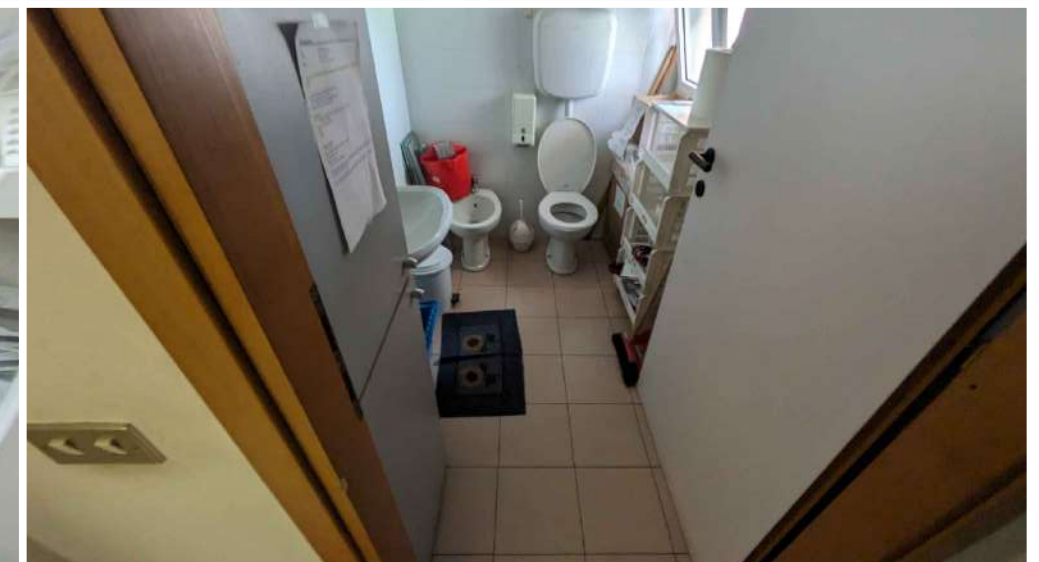
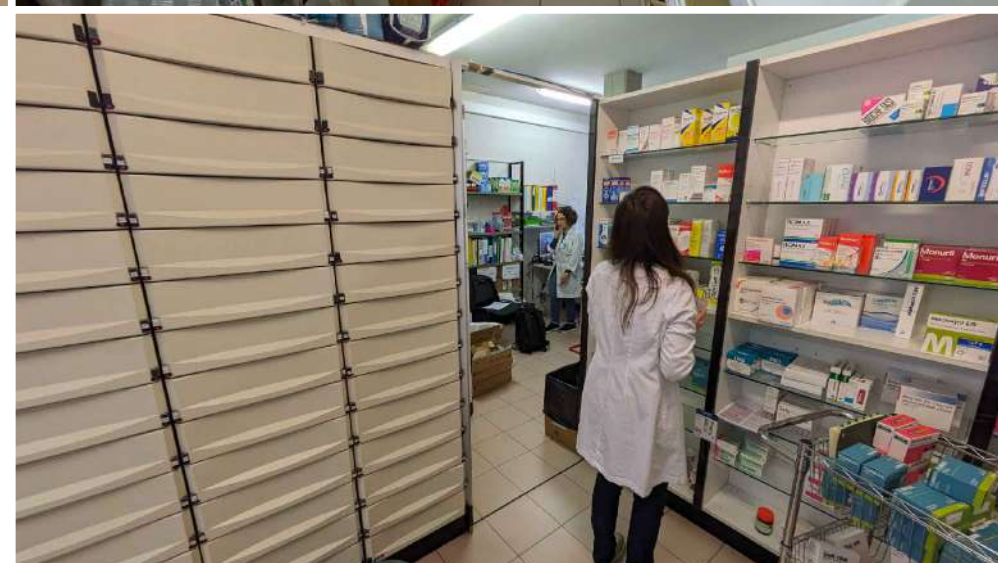
18 - FARMACIA BERTELLA

| NOME COMPLETO | N° CRITICITÀ | DESCRIZIONE PROBLEMA | VALUTAZIONE GRAVITÀ | NOTE STATO ATTUALE | SOLUZIONE | COSTO_UN | QUANTITÀ | COSTO_TOT | NOTE PROGETTUALI | IMPATTO | PRIORITÀ | PRIORITÀ_VALORE |
|---|---|---|---|---|---|---|---|---|---|---|---|---|
| 18 - Farmacia Bertella | 1 | 8.1.1.b - Porte interne con larghezza maggiore o uguale a 75 cm | 5 | | Allargamento edilizio porta interna in legno | 1 777,77 € | 1 | 1 777,77 € | Con apertura verso esterno. | 4 | 6,5 | ALTO |
| 18 - Farmacia Bertella | 5 | 8.1.6.i - Organizzazione complessiva wc non funzionale | 5 | | Rifacimento complessivo bagni | 1 200,00 € | 12 | 14 400,00 € | | 4 | 6,5 | ALTO |
