COMUNE DI CASTEL SAN  
PIETRO TERME  
PROVINCIA DI BOLOGNA

**P.E.B.A.  
2024**

# EDIFICI

## schedatura delle criticità e delle soluzioni metaprogettuali

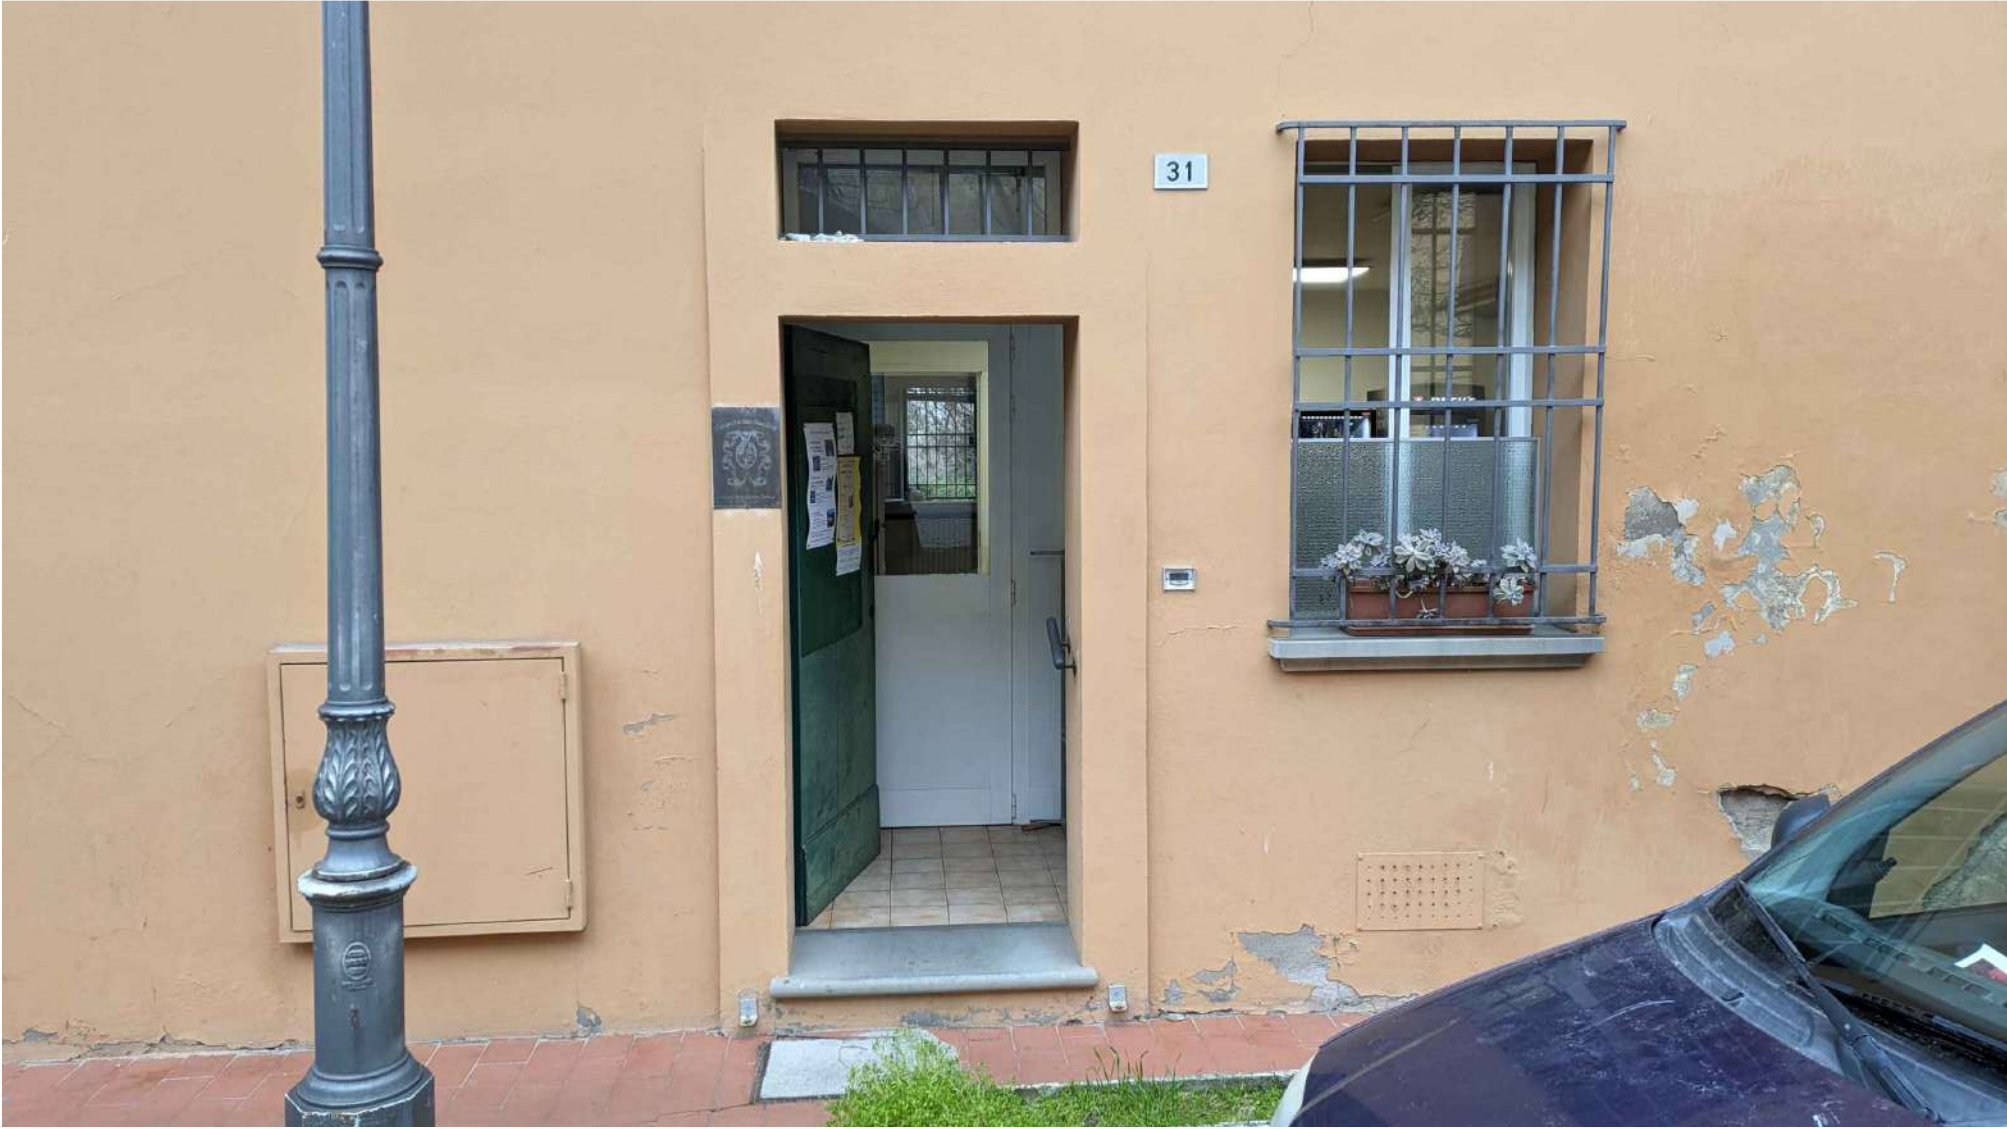
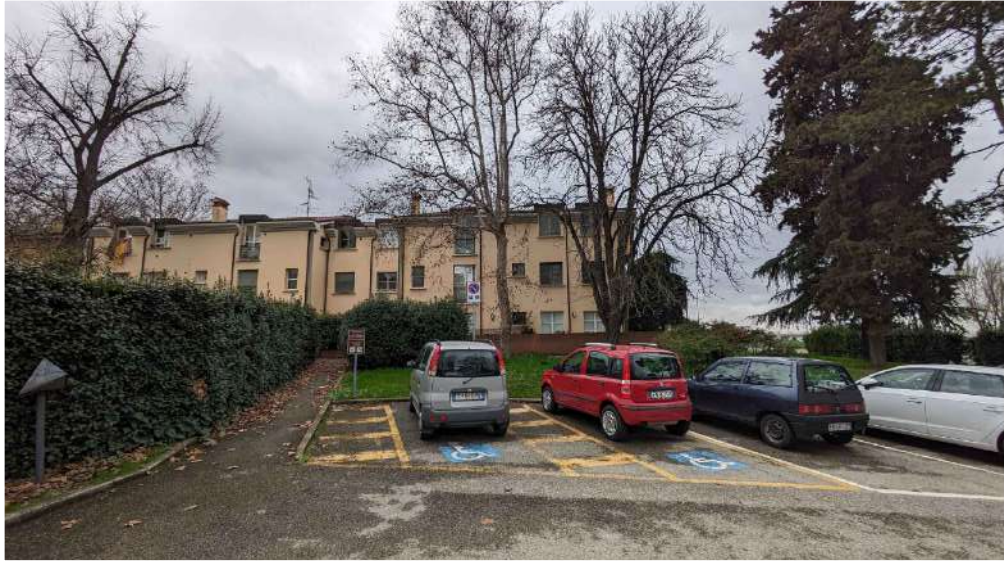
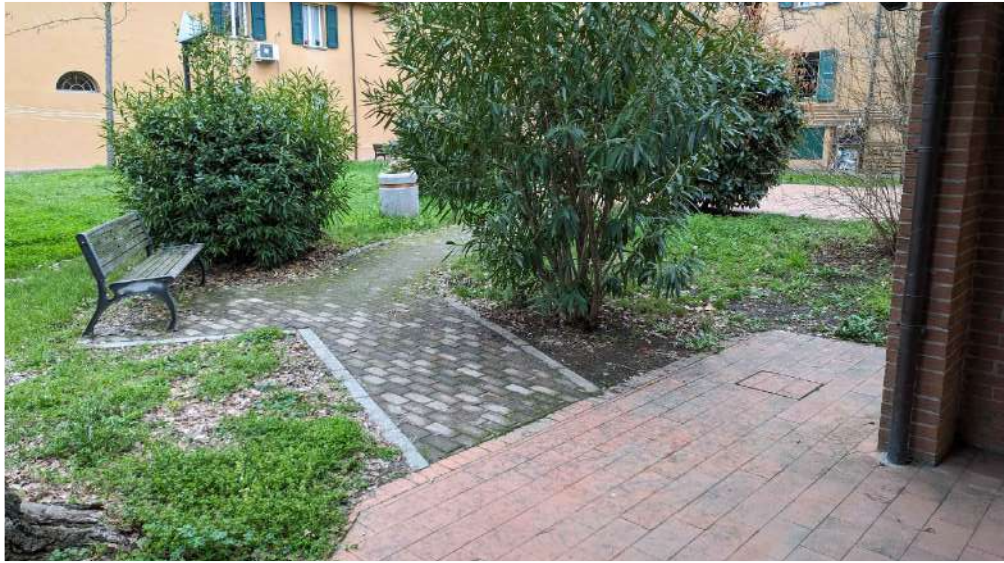
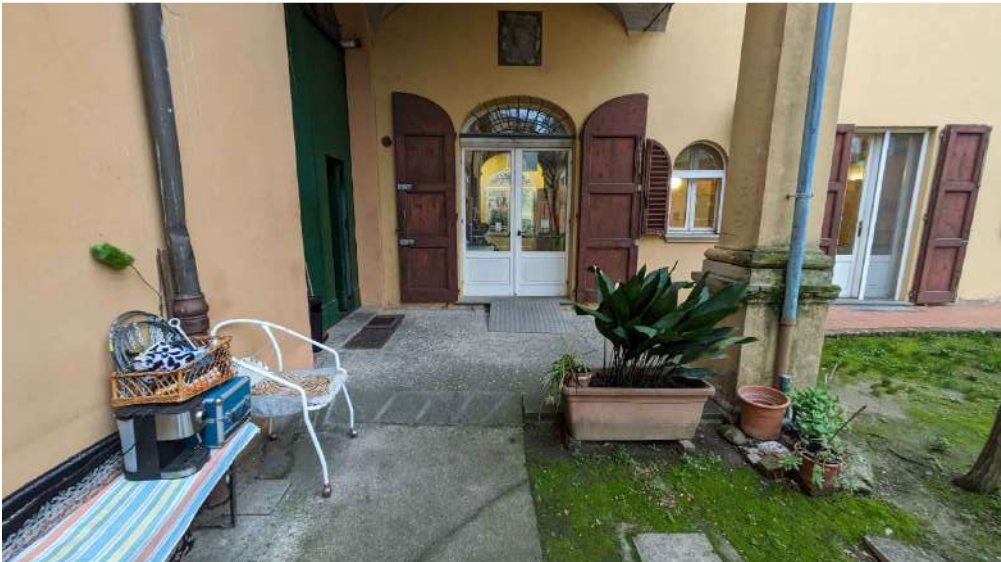
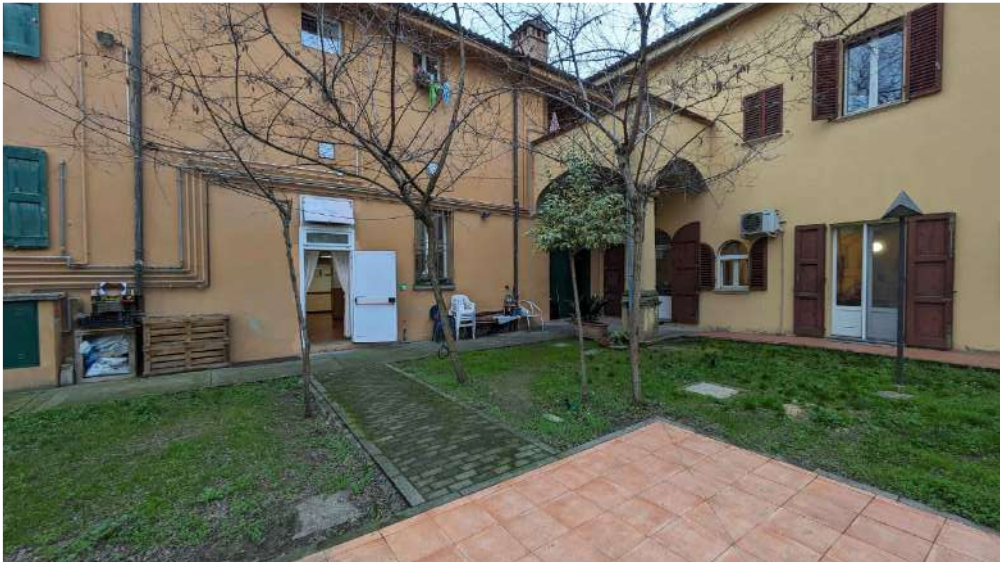
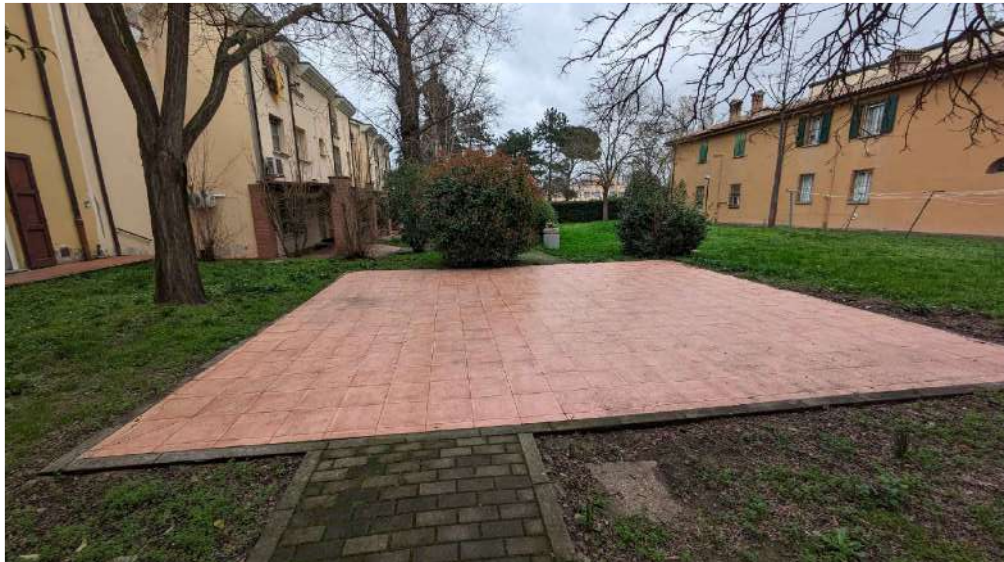
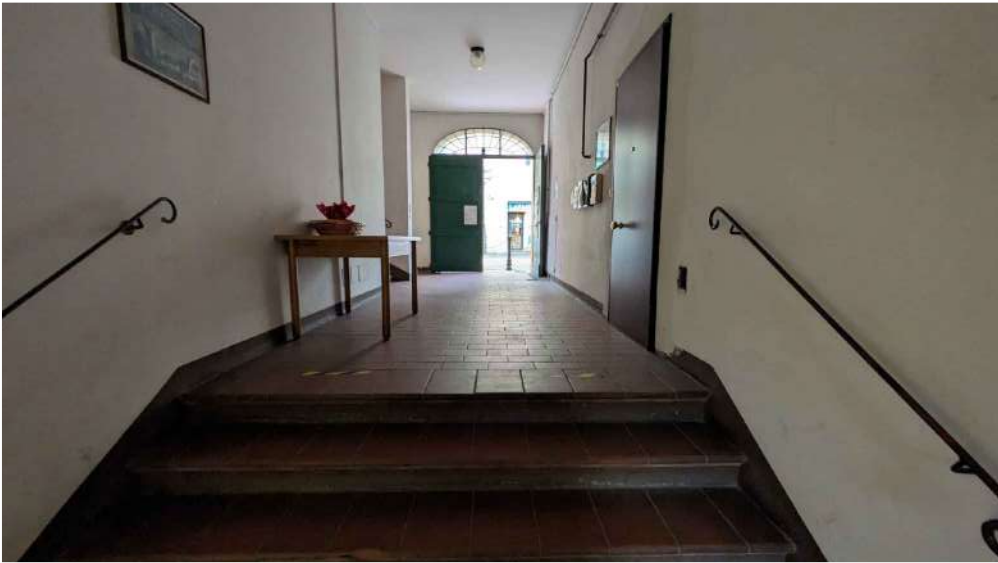
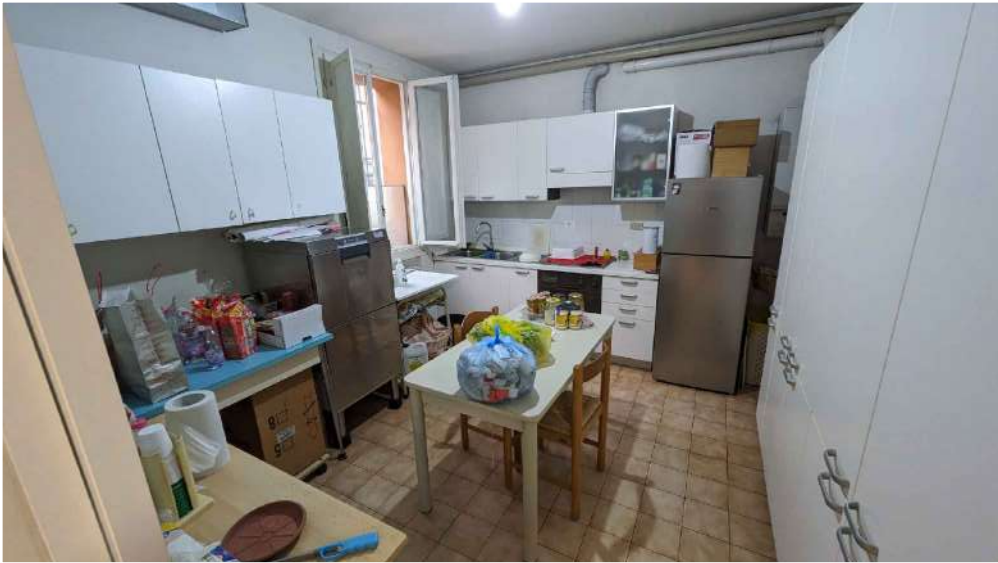
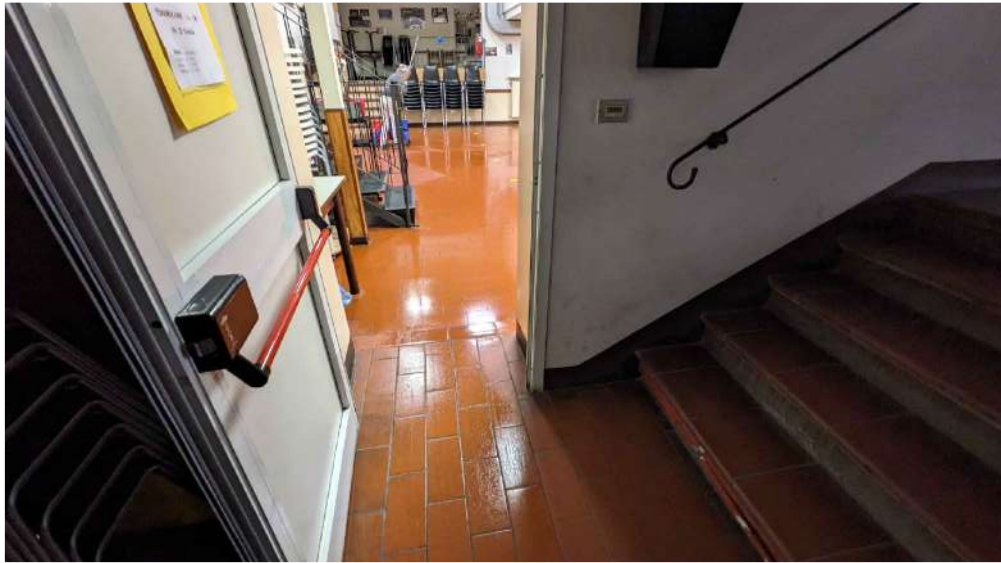
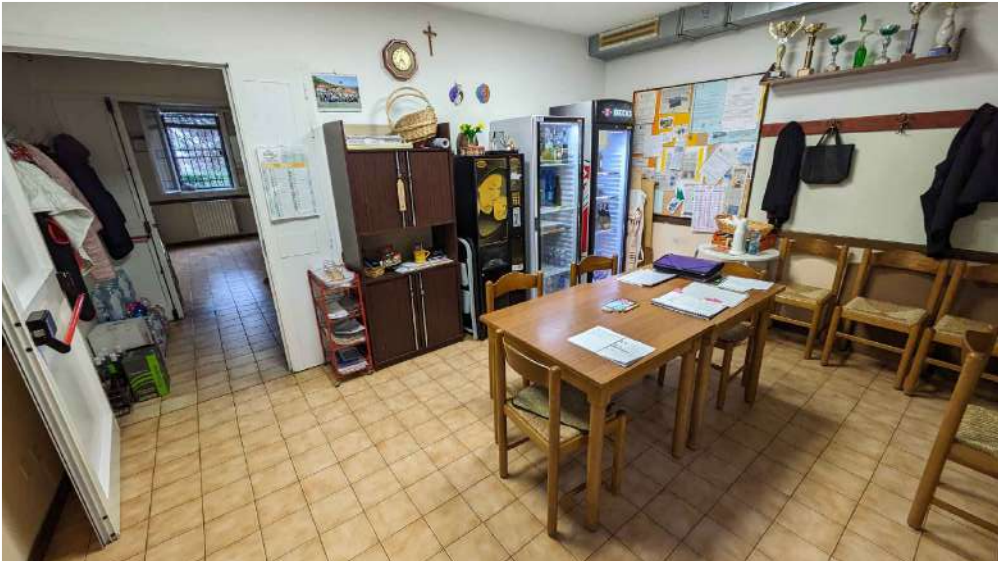
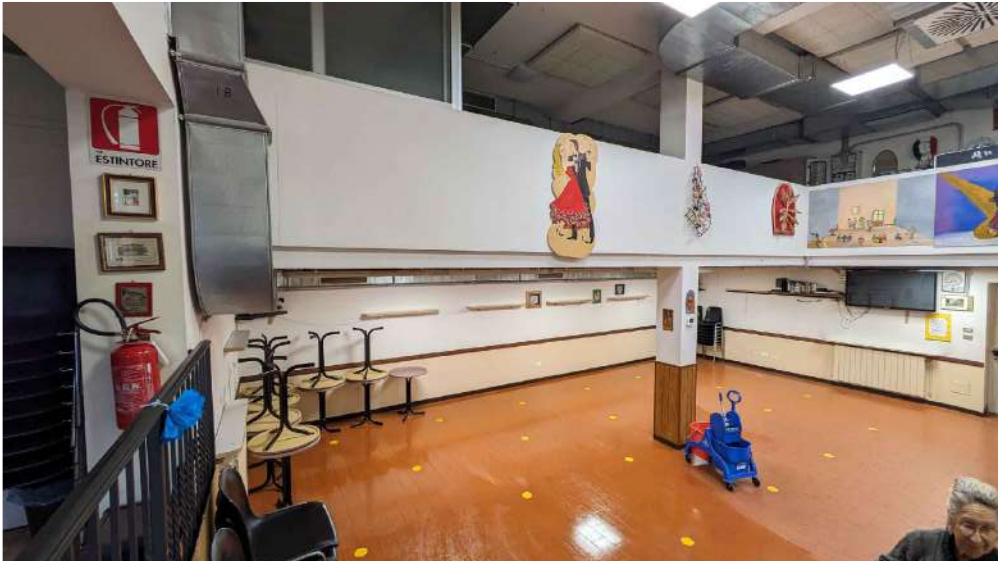
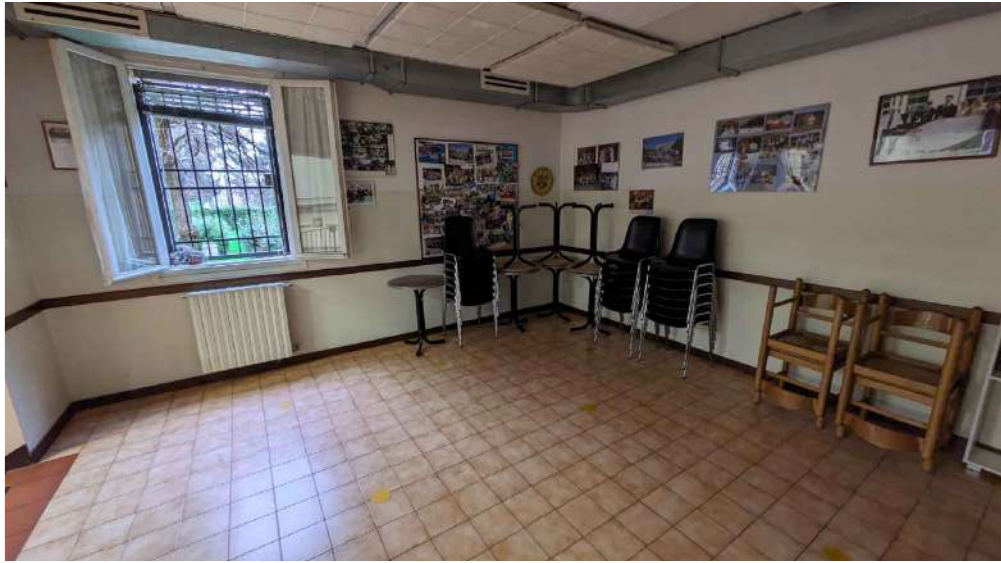
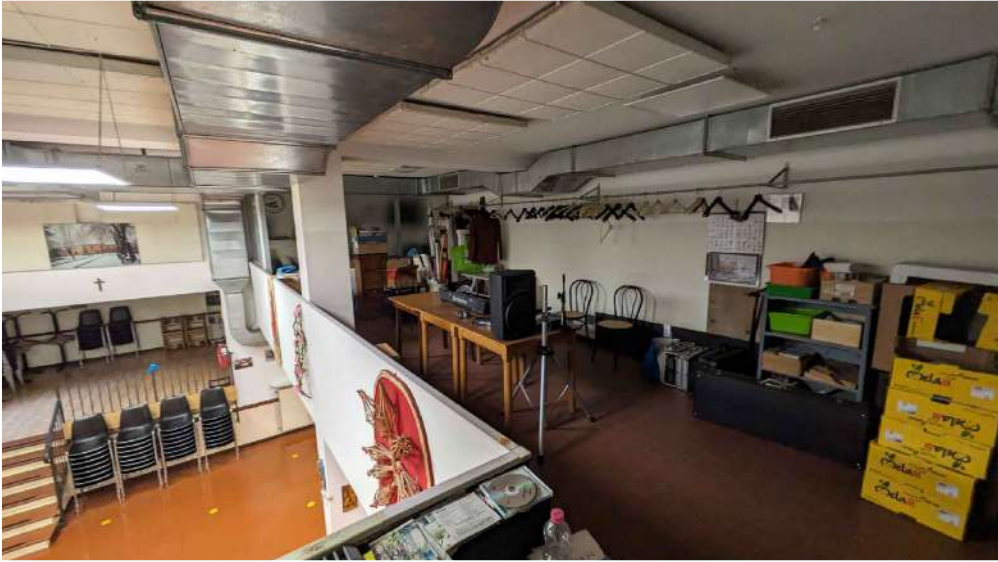
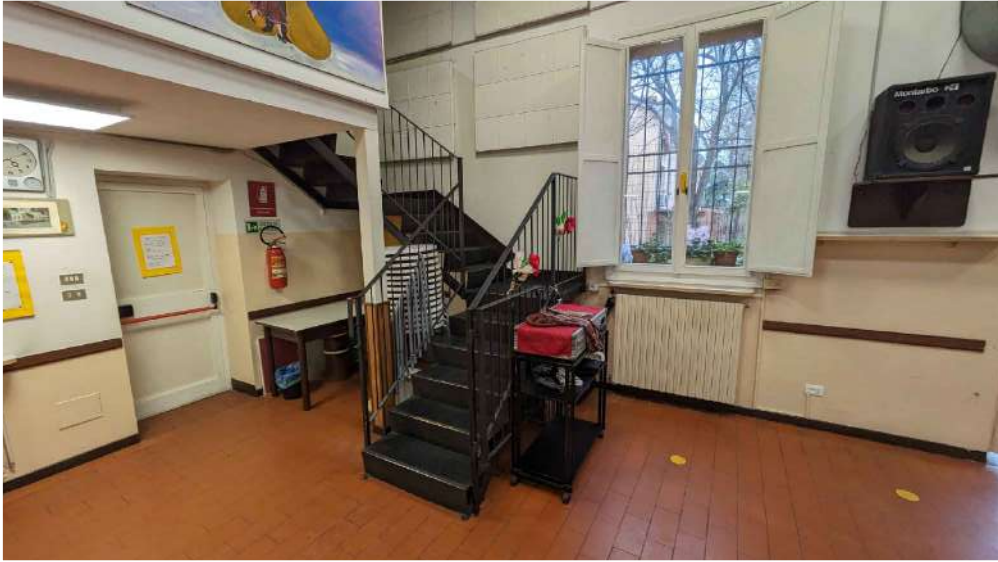
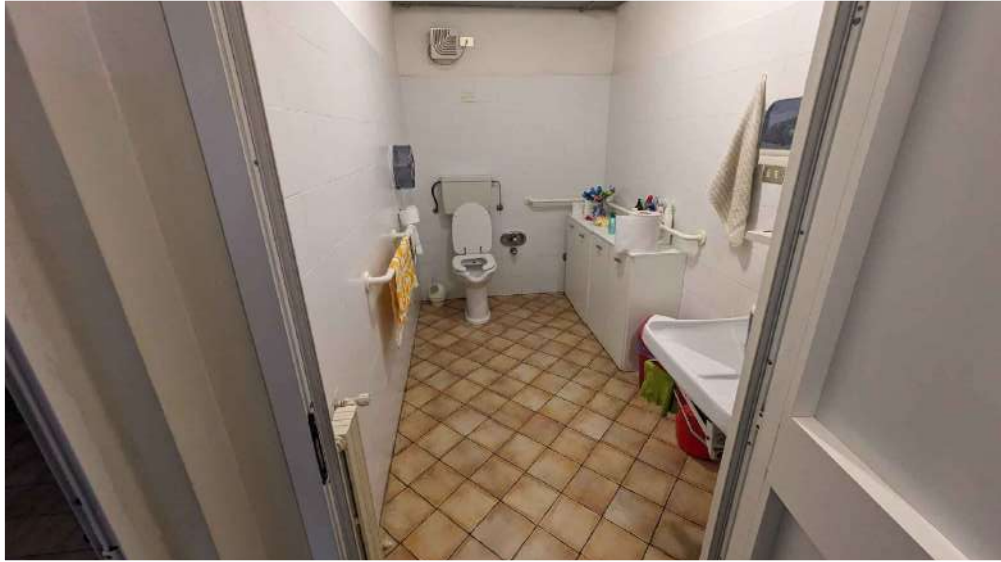
19 - CENTRO SOCIALE BERTELLA

| NOME COMPLETO | N° CRITICITÀ | DESCRIZIONE PROBLEMA | VALUTAZIONE GRAVITÀ | NOTE STATO ATTUALE | SOLUZIONE | COSTO_UN | QUANTITÀ | COSTO_TOT | NOTE PROGETTUALI | IMPATTO | PRIORITÀ | PRIORITÀ_VALORE |
|---|---|---|---|---|---|---|---|---|---|---|---|---|
| 19 - Centro Sociale Bertella | 1 | 8.1.10.i - Scale: gradino o soglia isolati | 5 | Accesso e uscite i emergenza presentano un gradino. | Realizzazione di rampa di raccordo per piccoli dislivelli (15cm) | 1 589,19 € | 30 | 47 675,70 € | Realizzazione delle quattro rampe con pianerottolo antistante l'ingresso e corrimani metallici di protezione. | 4 | 6,5 | ALTO |
| 19 - Centro Sociale Bertella | 2 | 8.1.10.c - Scale: Segnaletica di inizio e fine della rampa per non vedenti a 30cm dal primo e dall'ultimo scalino | 4 | Scala esterna di collegamento al piano farmacia e altro ingresso alla sala Bertella del centro sociale. | Integrazione di percorso tattilo plantare per ciechi in PVC adesivo | 141,20 € | 4 | 564,80 € | | 4 | 6 | ALTO |
| 19 - Centro Sociale Bertella | 3 | 8.1.10.h - Scale: Corrimano da entrambi i lati | | Scala esterna di collegamento al piano farmacia e altro ingresso alla sala Bertella del centro sociale. | Integrazione di corrimano metallico | 81,67 € | 8 | 653,36 € | | 4 | 4 | MEDIO |
| 19 - Centro Sociale Bertella | 4 | 8.1.6.d - WC preferibilmente sospeso e asse mediano a minimo 40cm dal muro | 4 | WC Uomini | Sostituzione singoli apparecchi sanitari | 1 164,52 € | 1 | 1 164,52 € | | 4 | 6 | ALTO |
| 19 - Centro Sociale Bertella | 5 | 8.1.6.c - WC: Lavabo senza colonna e piano a 80cm da terra | 2 | WC Uomini | Sostituzione singoli apparecchi sanitari | 1 164,52 € | 1 | 1 164,52 € | | 4 | 5 | MEDIO |
| 19 - Centro Sociale Bertella | 6 | 8.1.6.f - WC:Dotazione di maniglioni | 4 | WC Uomini | Aggiunta di maniglioni di manovra nel bagno | 241,53 € | 4 | 966,12 € | | 4 | 6 | ALTO |
| 19 - Centro Sociale Bertella | 14 | 8.1.10.h - Scale: Corrimano da entrambi i lati | 3 | Scala interna di collegamento alla sala civica Bertella | Integrazione di corrimano metallico | 81,67 € | 3 | 245,01 € | | 5 | 6,5 | ALTO |

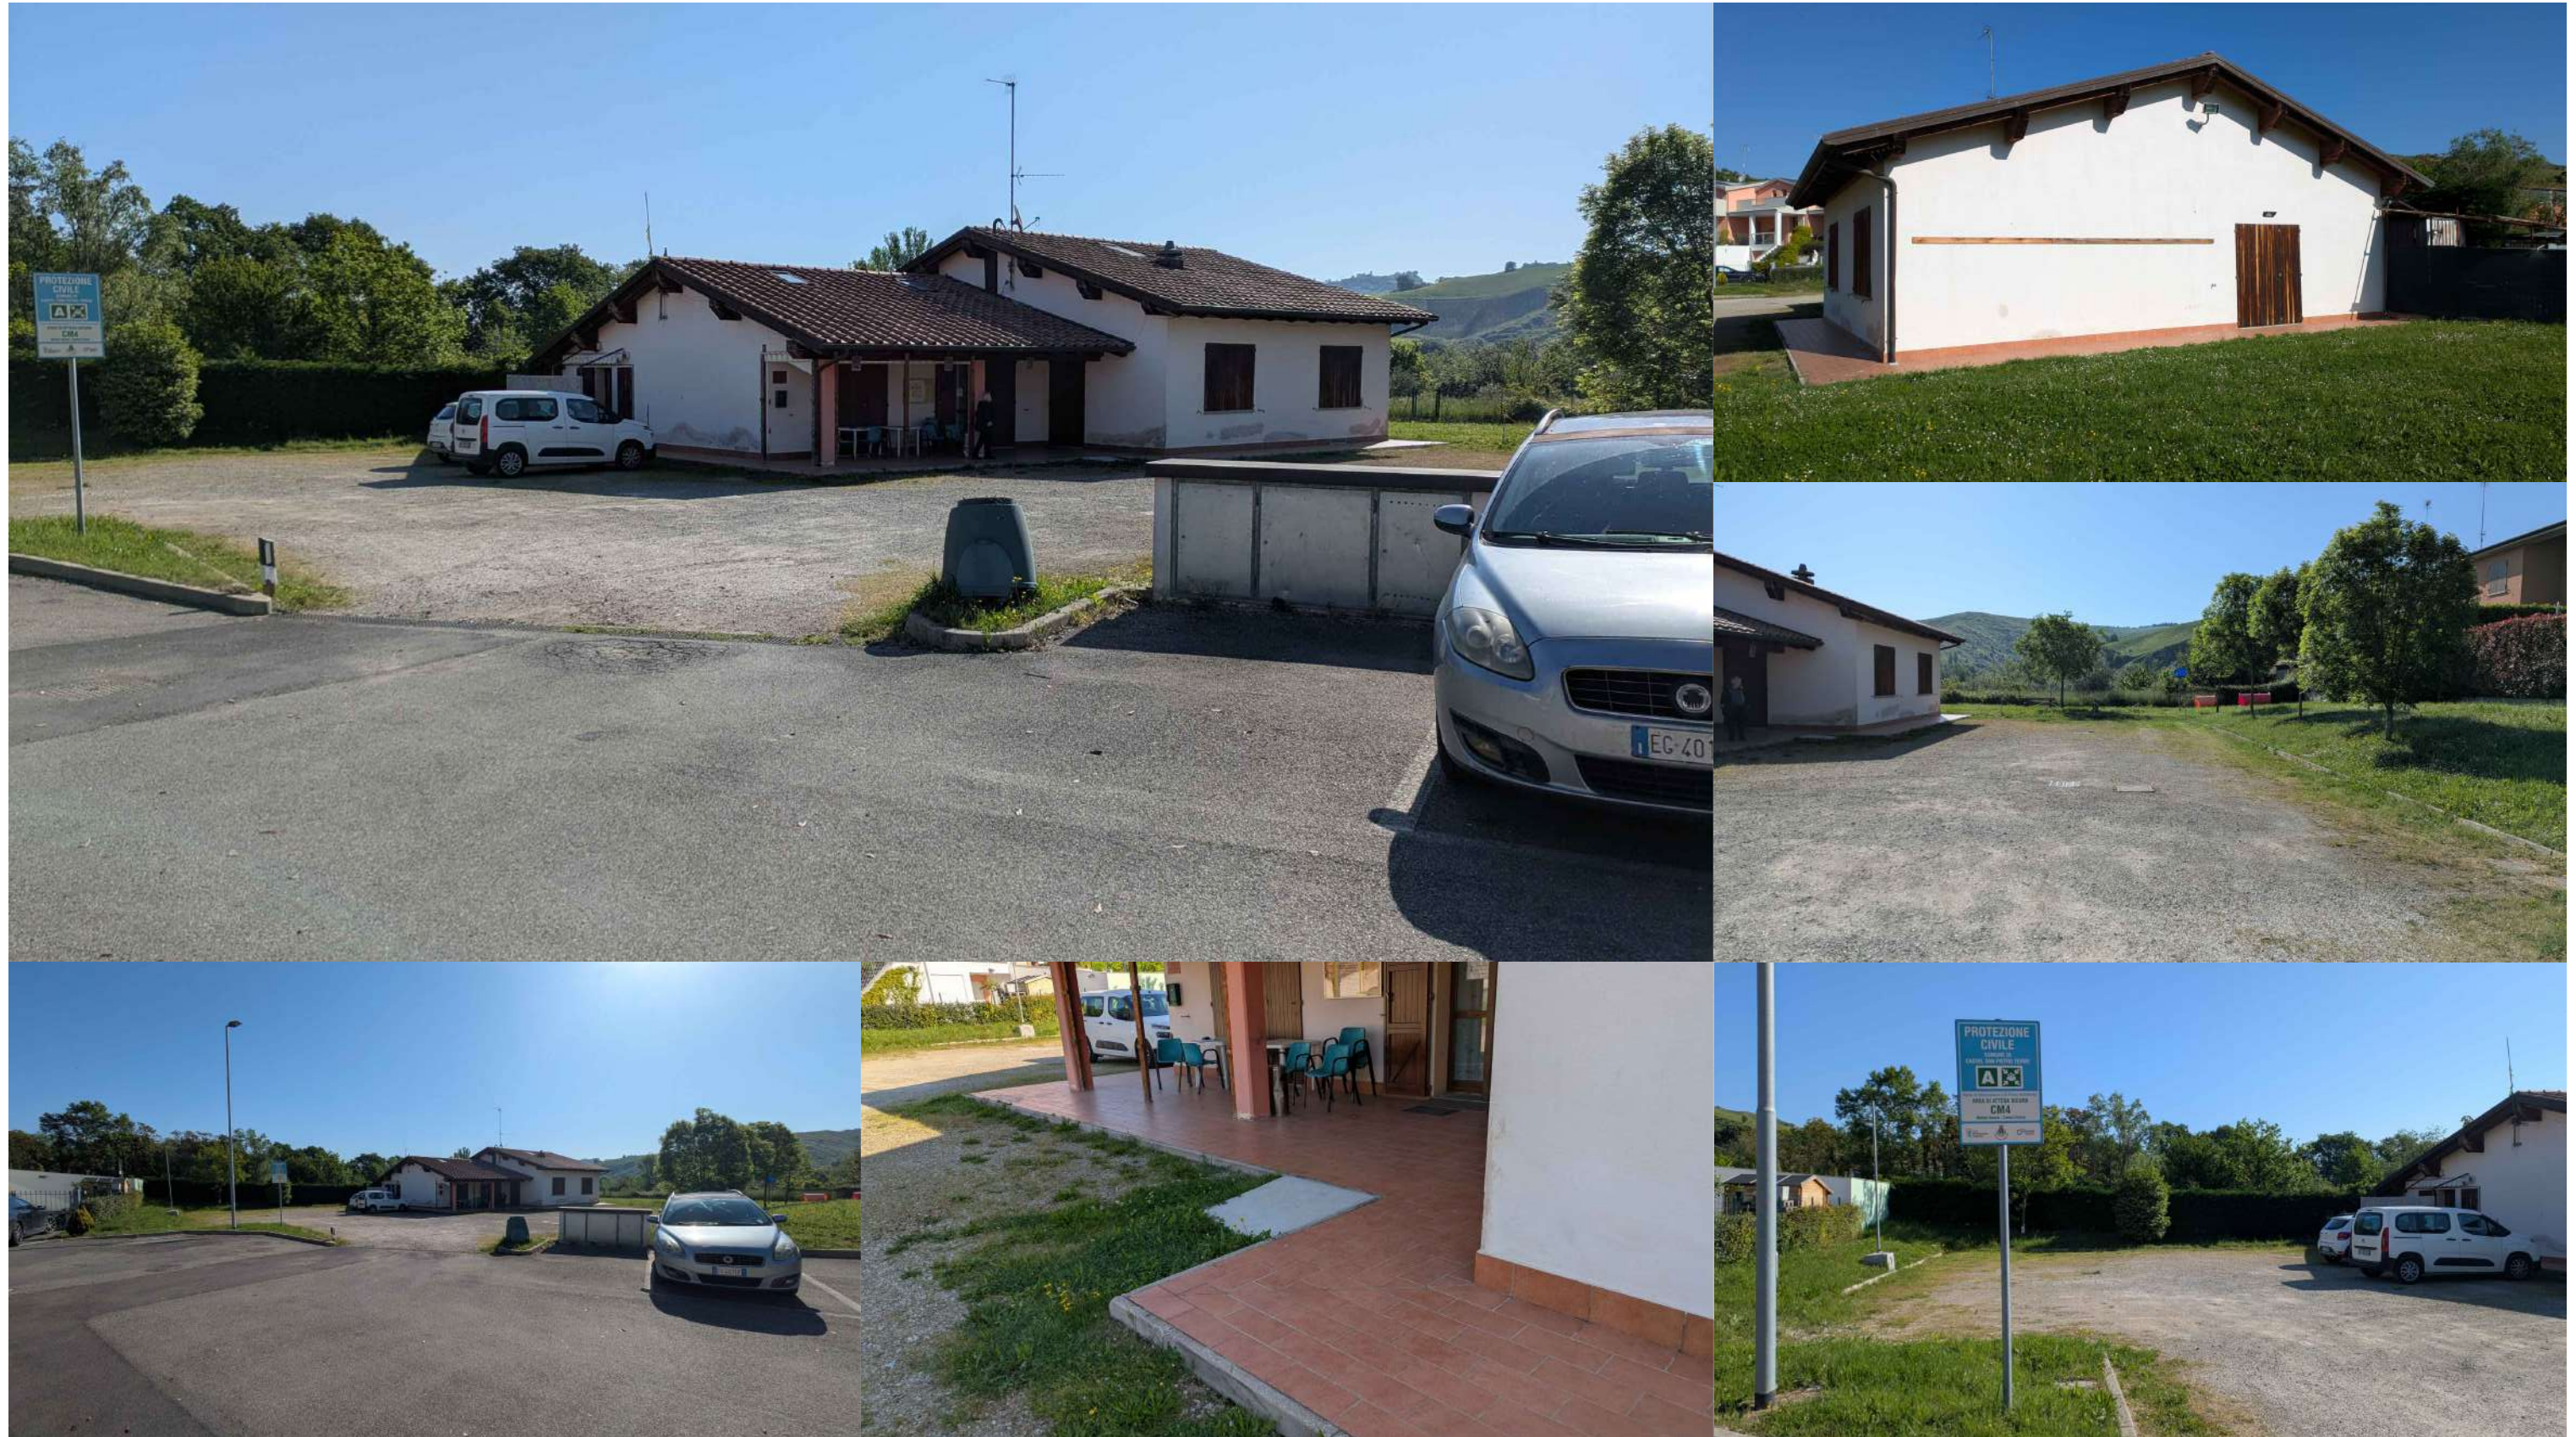
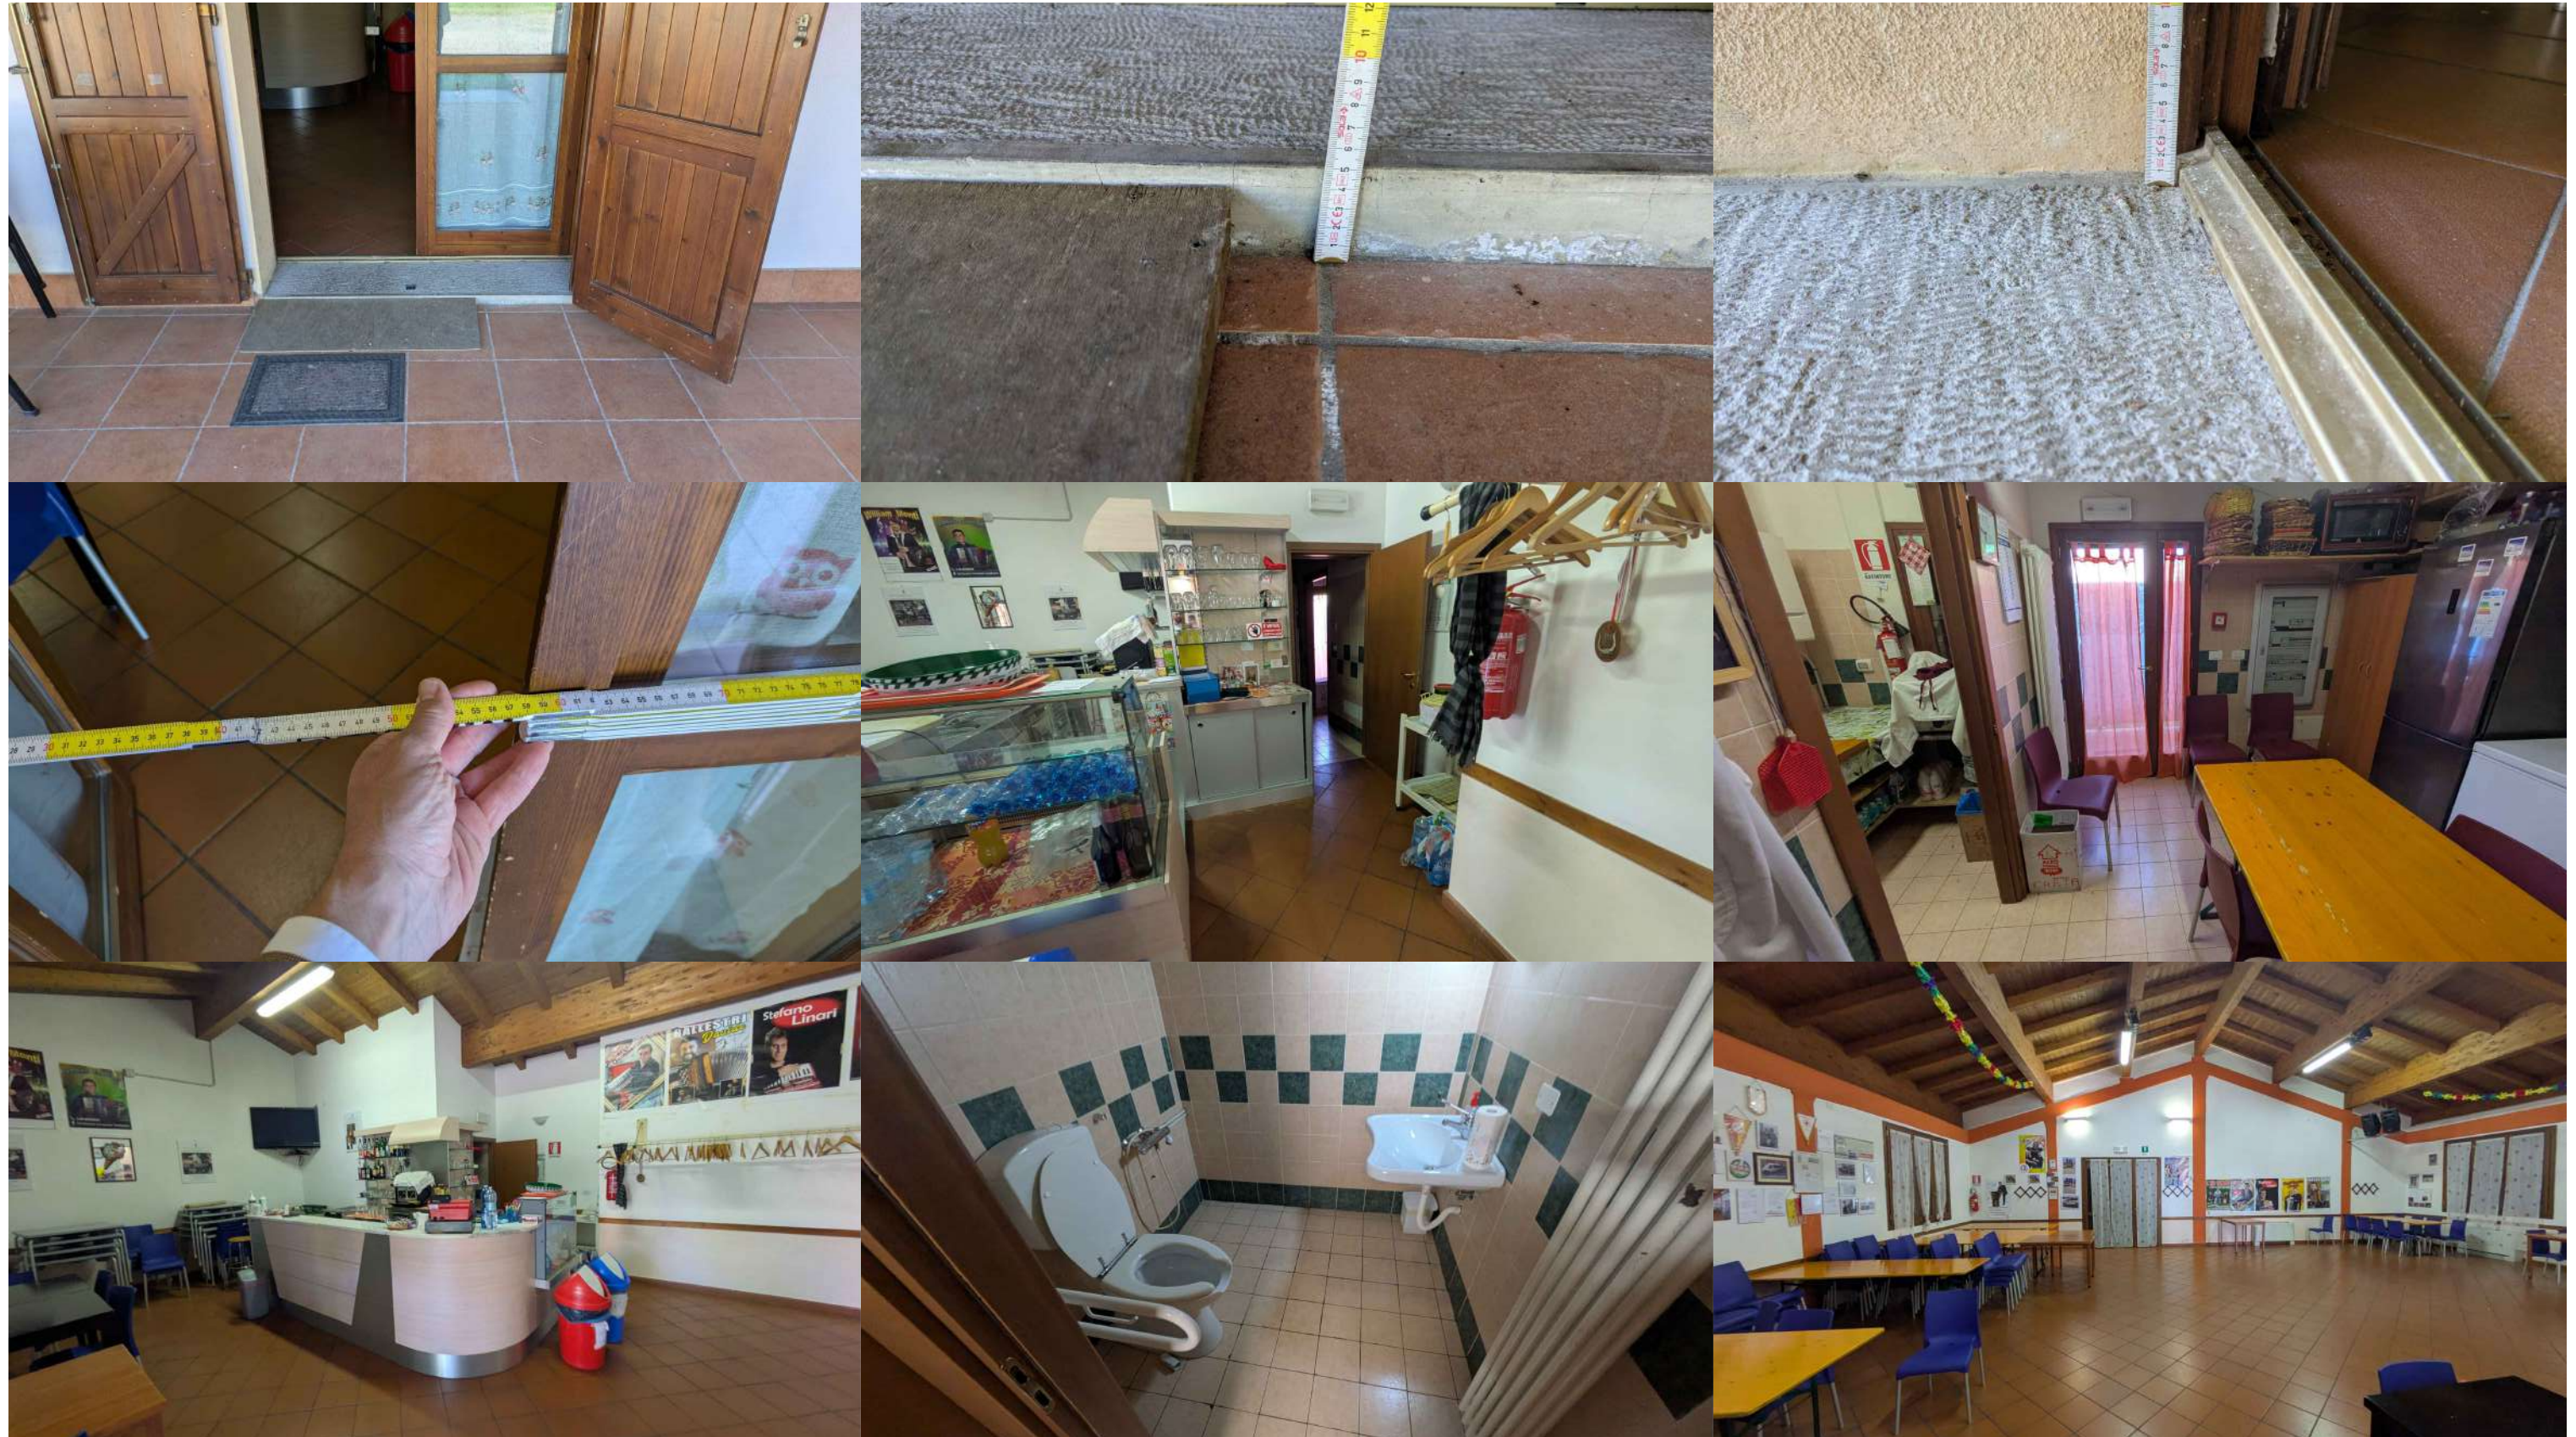
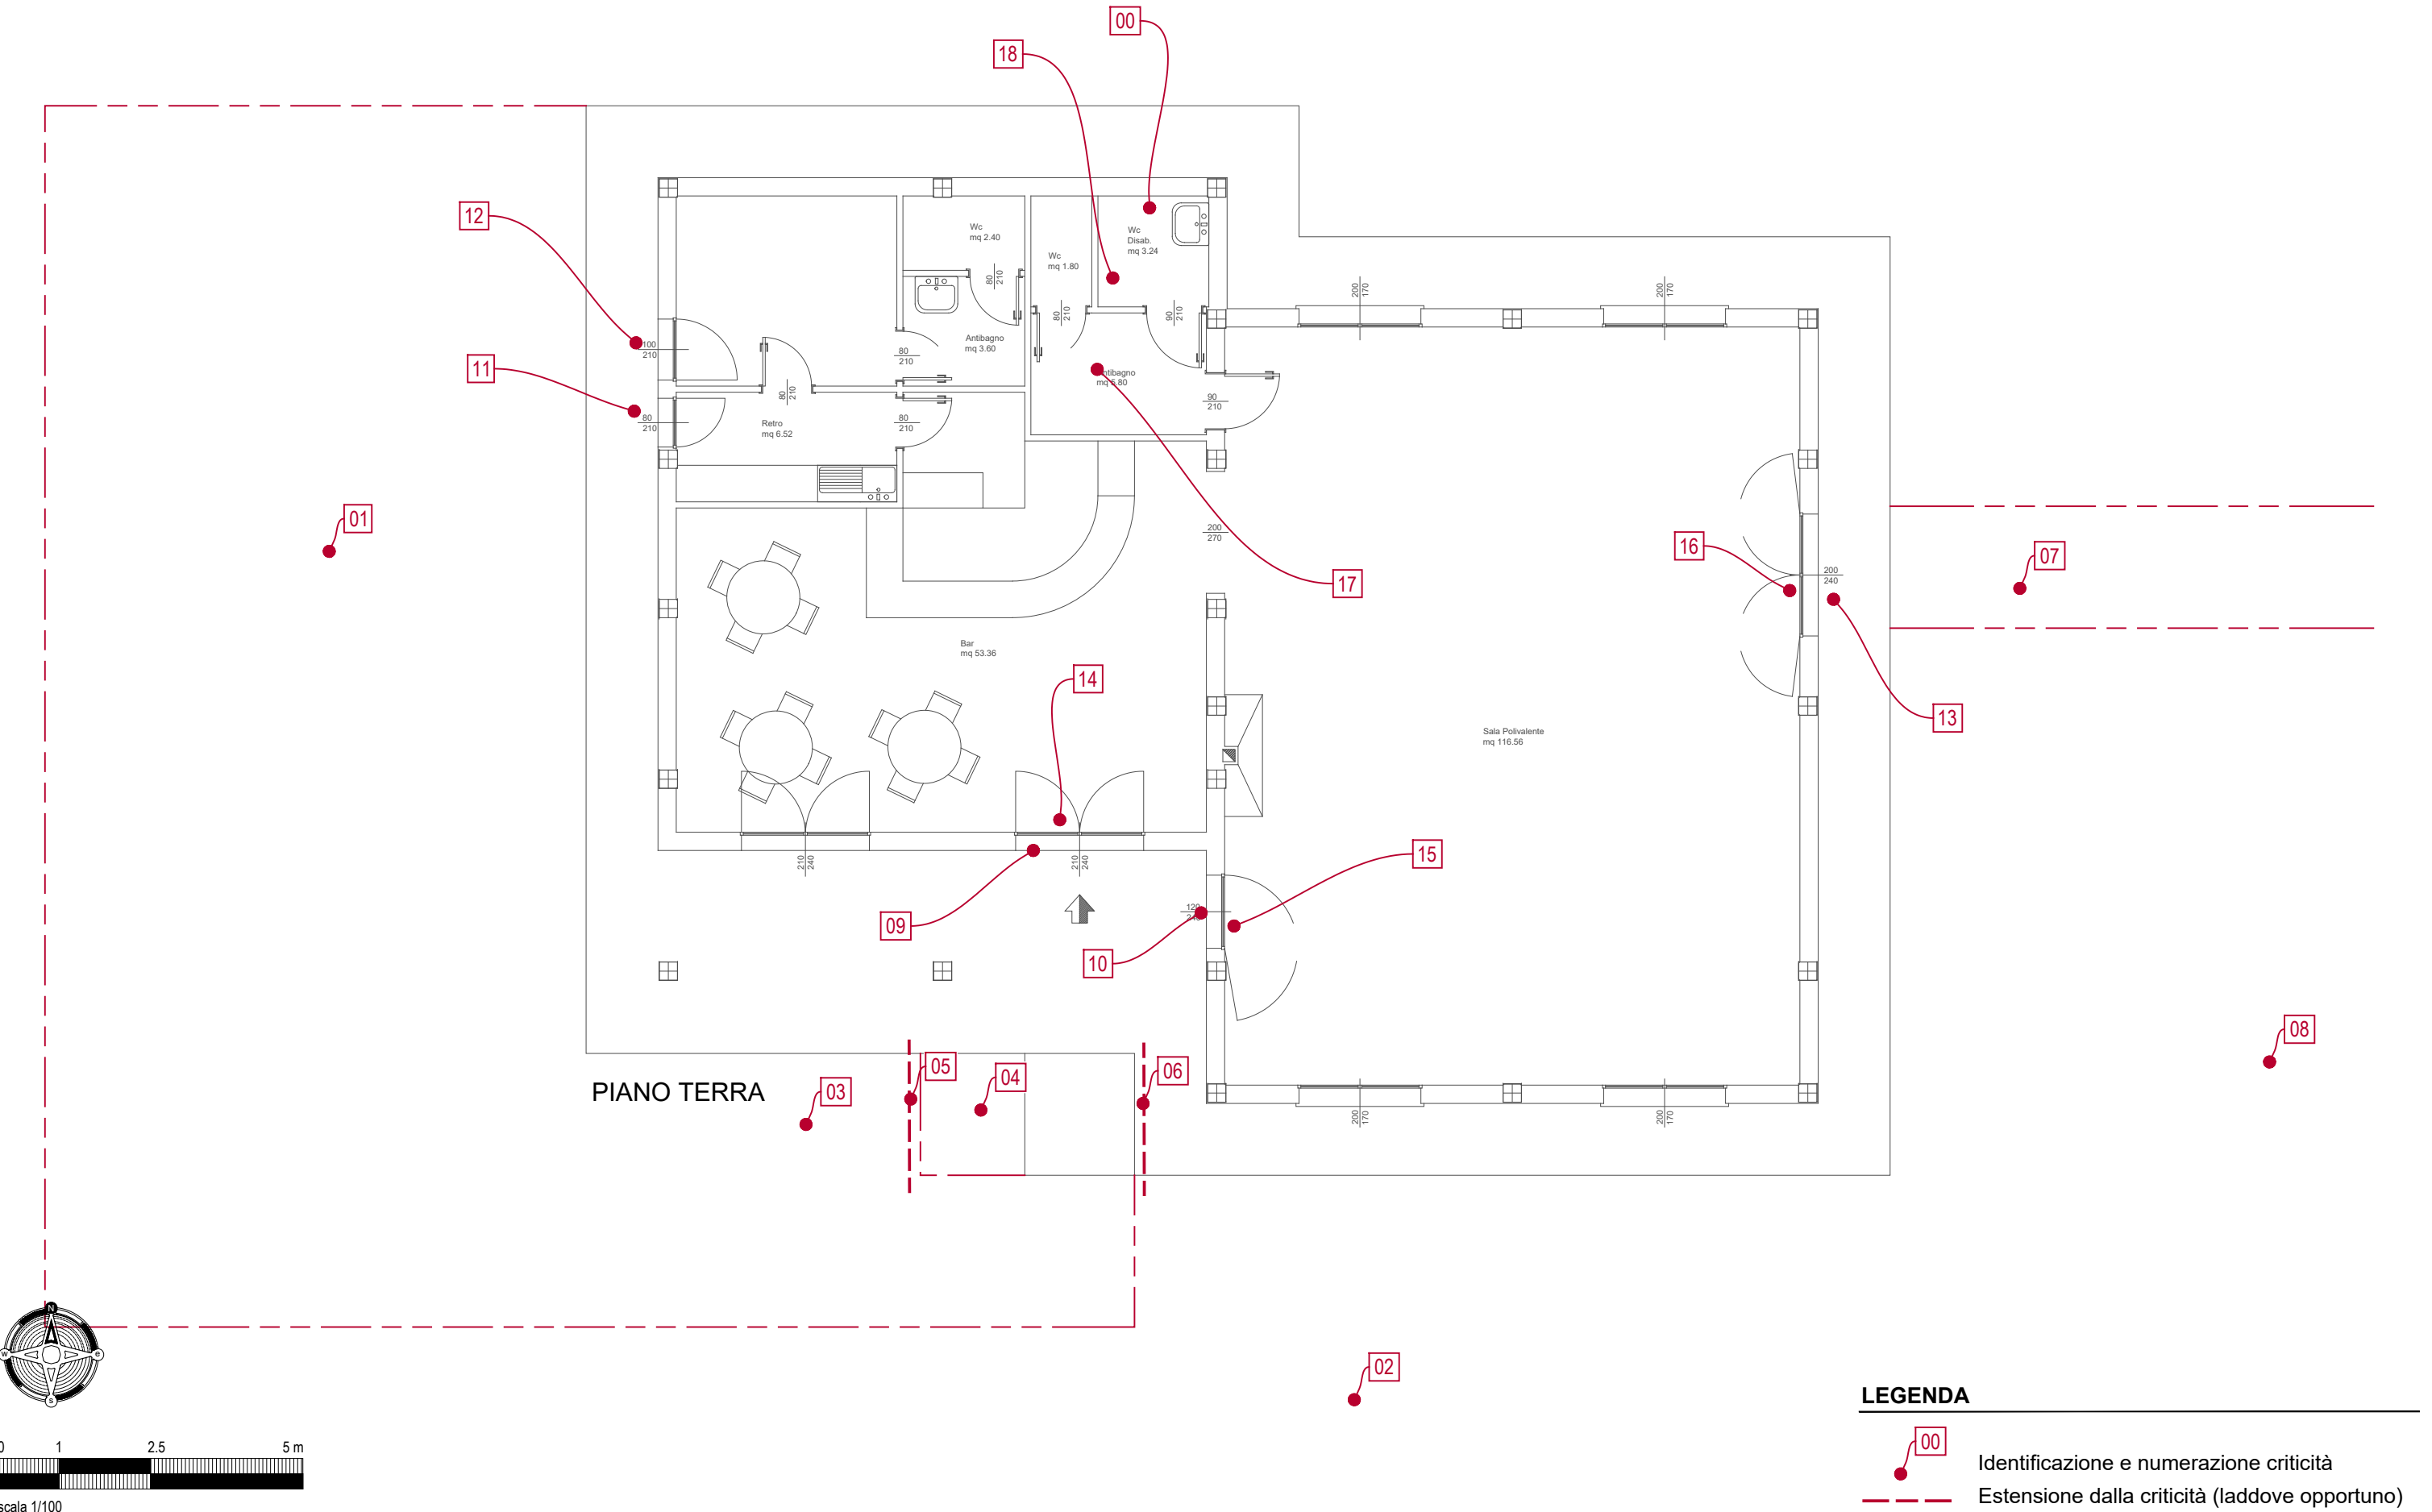
| N SCHEDA | TAB | N° CRITICITÀ | DESCRIZIONE PROBLEMA | VALUTAZIONE GRAVITÀ | NOTE STATO ATTUALE | SOLUZIONE | COSTO_UN | QUANTITÀ | COSTO_TOT | NOTE PROGETTUALI | IMPATTO | PRIORITÀ | PRIORITÀ_VALORE |
|---|---|---|---|---|---|---|---|---|---|---|---|---|---|
| 22 | 22 - Centro Civico Molino Nuovo | 8.2.2.a - Pavimentazione esterna antisdrucchiole e in buone condizioni. | 1 | 4 | Pavimentazione delle aree parcheggio e del punto di raccolta di sicurezza Protezione Civile realizzato in sterrato, non idoneo a utenti con disabilità motorie. | Nuovo marciapiede in autobloccanti | 141,49 € | 300 | 42 447,00 € | Anfrà realizzata una pavimentazione drenante in autobloccanti che conterrà anche il parcheggio disabili e una adeguata porzione di area per il punto di raccolta sicuro. | 3 | 2 | BASSO |
