COMUNE DI CASTEL SAN  
PIETRO TERME  
PROVINCIA DI BOLOGNA

**P.E.B.A.  
2024**

# EDIFICI

## schedatura delle criticità e delle soluzioni metaprogettuali

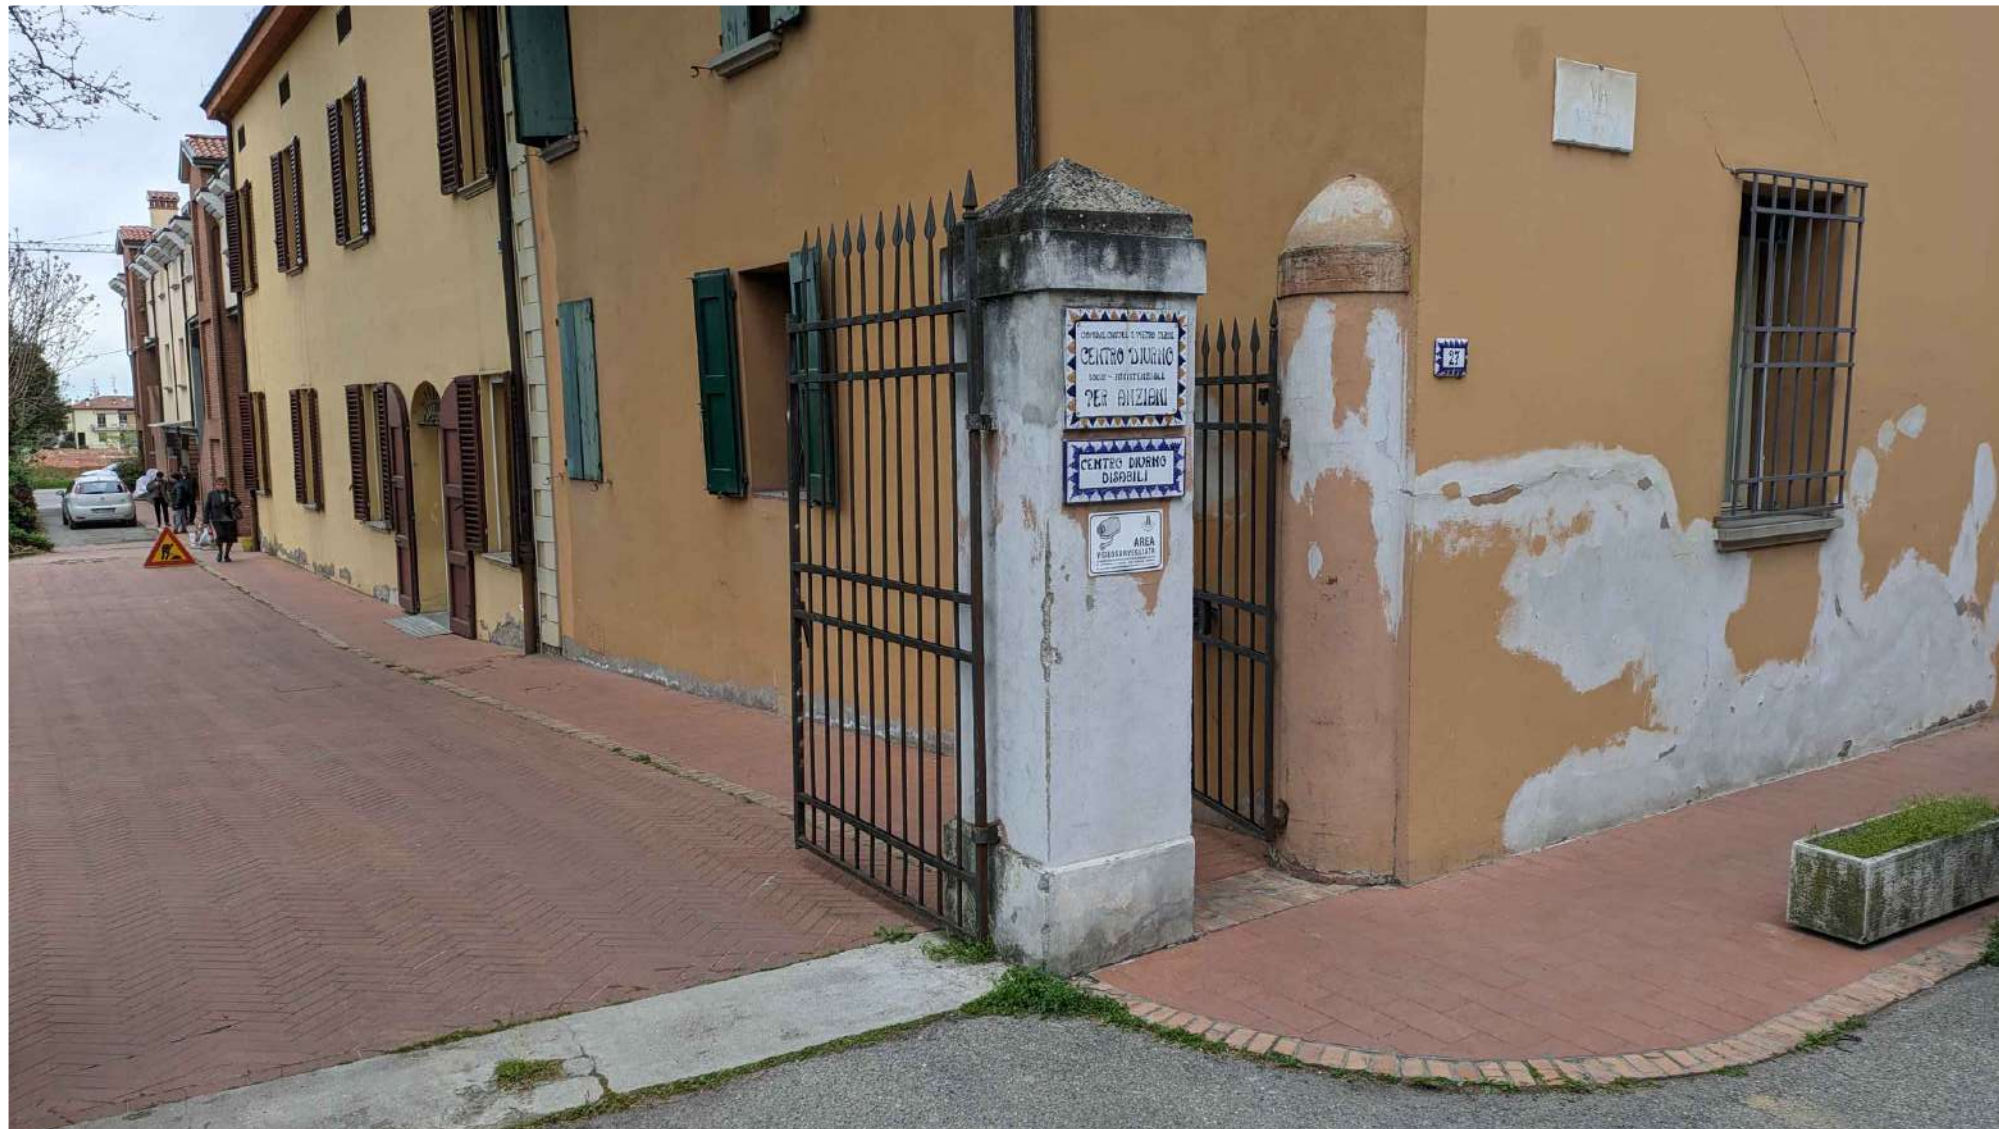
46 - CENTRO DIURNO ANZIANI

| NOME COMPLETO | N° CRITICITÀ | DESCRIZIONE PROBLEMA | VALUTAZIONE GRAVITÀ | NOTE STATO ATTUALE | SOLUZIONE | COSTO_UN | QUANTITÀ | COSTO_TOT | NOTE PROGETTUALI | IMPATTO | PRIORITÀ | PRIORITÀ_VALORE |
|---|---|---|---|---|---|---|---|---|---|---|---|---|
| 46 - Centro Diurno Anziani | 1 | 8.1.10.i - Scale: gradino o soglia isolati | 5 | Rampa metallica attuale inadeguata | Realizzazione di rampa di raccordo per piccoli dislivelli (15cm) | 1 589,19 € | 2 | 3 178,38 € | Realizzazione di rampa di accesso con pianerottolo e relativi parapetti. | 5 | 7,5 | ALTO |
| 46 - Centro Diurno Anziani | 2 | 8.1.12.i - Ascensore*: indicazione UNI segnaletica tattile di avviso servizio | 2 | | Integrazione di percorso tattilo plantare per ciechi in PVC adesivo | 141,20 € | 4 | 564,80 € | | 5 | 6 | ALTO |
| 46 - Centro Diurno Anziani | 3 | 8.1.10.i - Scale: gradino o soglia isolati | 2 | Uscita dalla cucina | Realizzazione di rampa di raccordo per soglie (< 4cm) | 389,66 € | 2 | 779,32 € | | 5 | 6 | ALTO |
| 46 - Centro Diurno Anziani | 4 | 8.1.10.i - Scale: gradino o soglia isolati | 2 | Uscita sul terrazzo | Realizzazione di rampa di raccordo per soglie (< 4cm) | 389,66 € | 2 | 779,32 € | | 5 | 6 | ALTO |
| 46 - Centro Diurno Anziani | 5 | 8.1.10.c - Scale: Segnaletica di inizio e fine della rampa per non vedenti a 30cm dal primo e dall'ultimo scalino | 3 | Rampa da terra al primo piano | Integrazione di percorso tattilo plantare per ciechi in PVC adesivo | 141,20 € | 4 | 564,80 € | | 5 | 6,5 | ALTO |

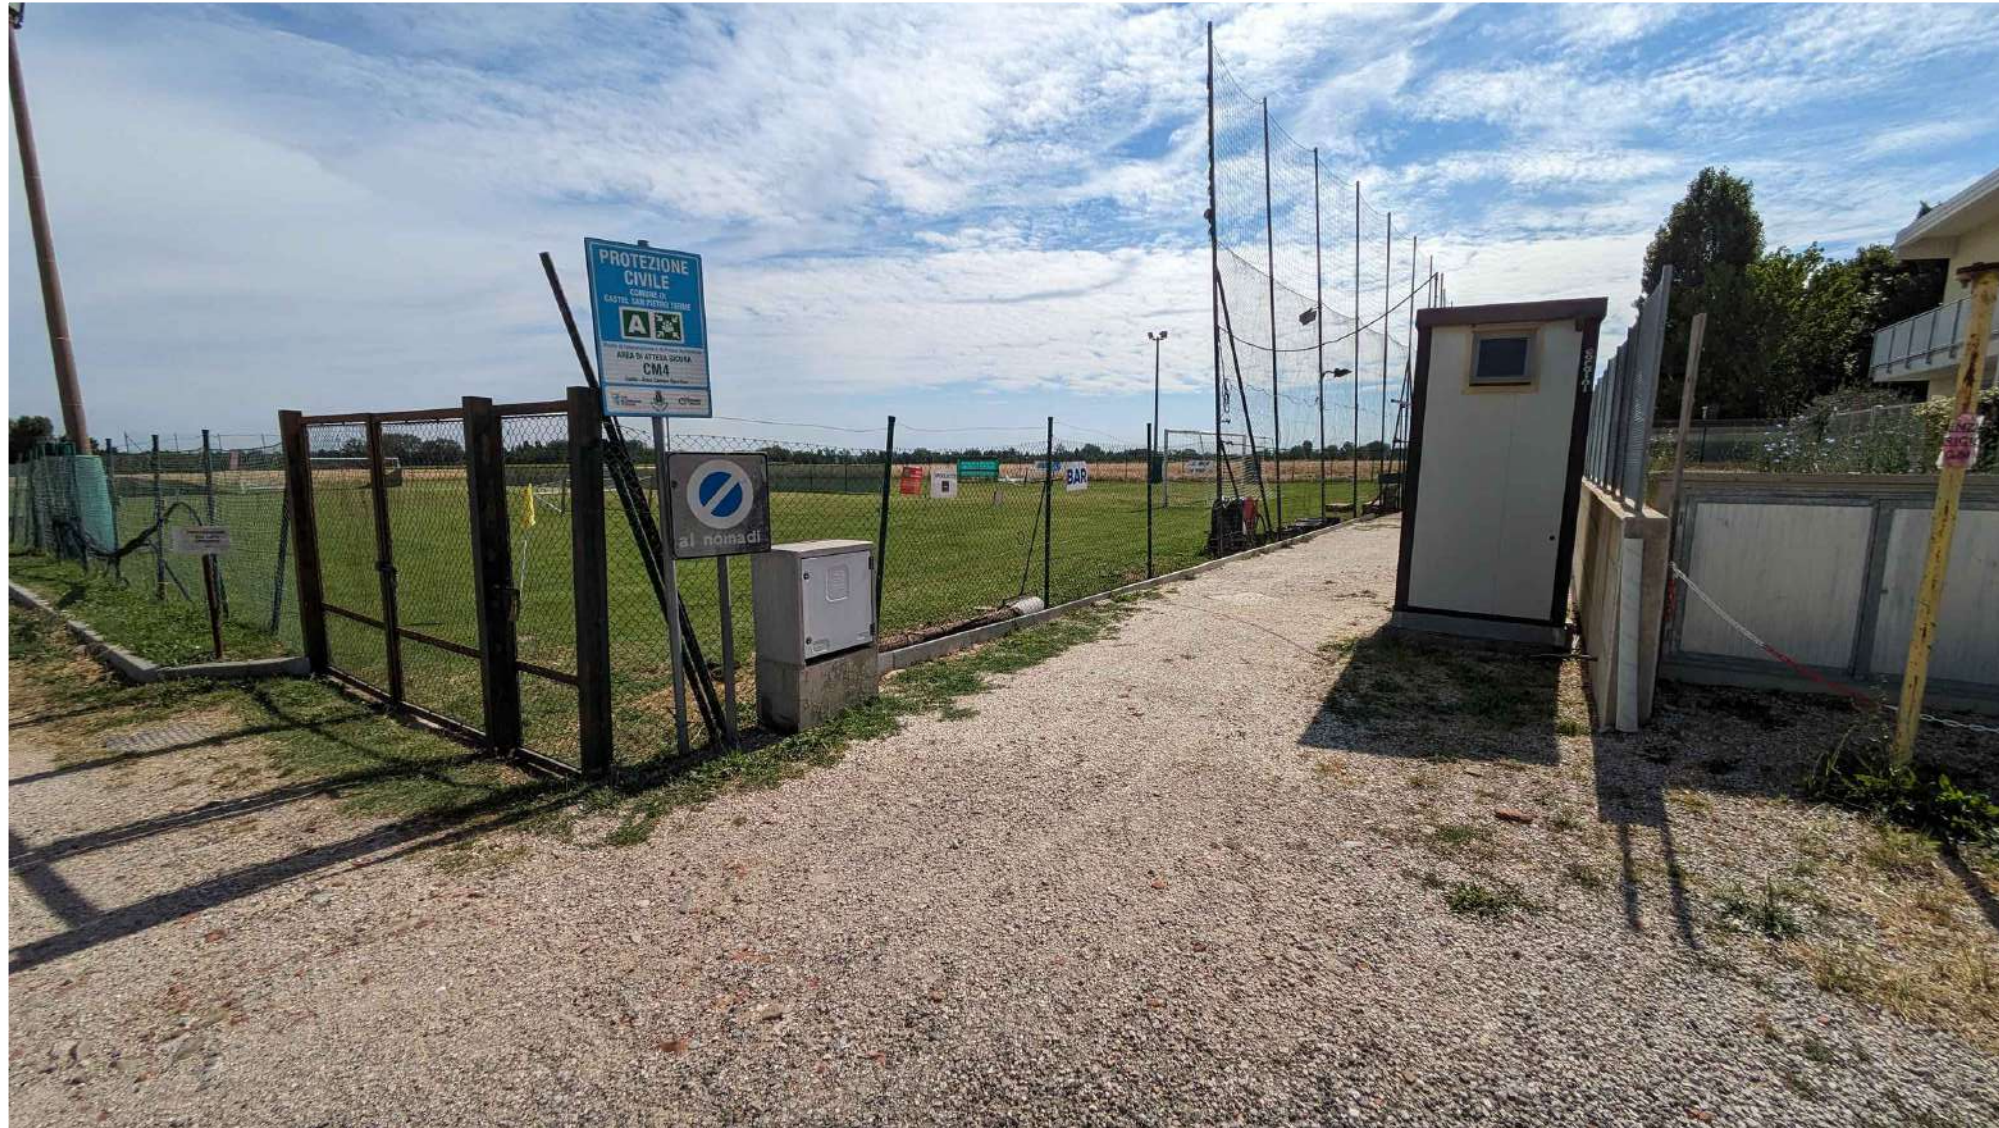
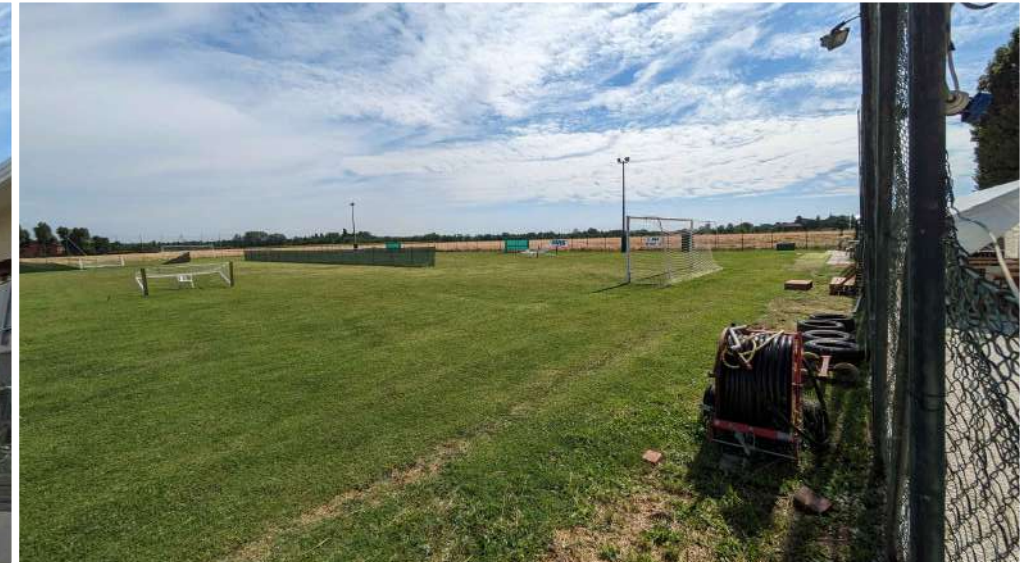
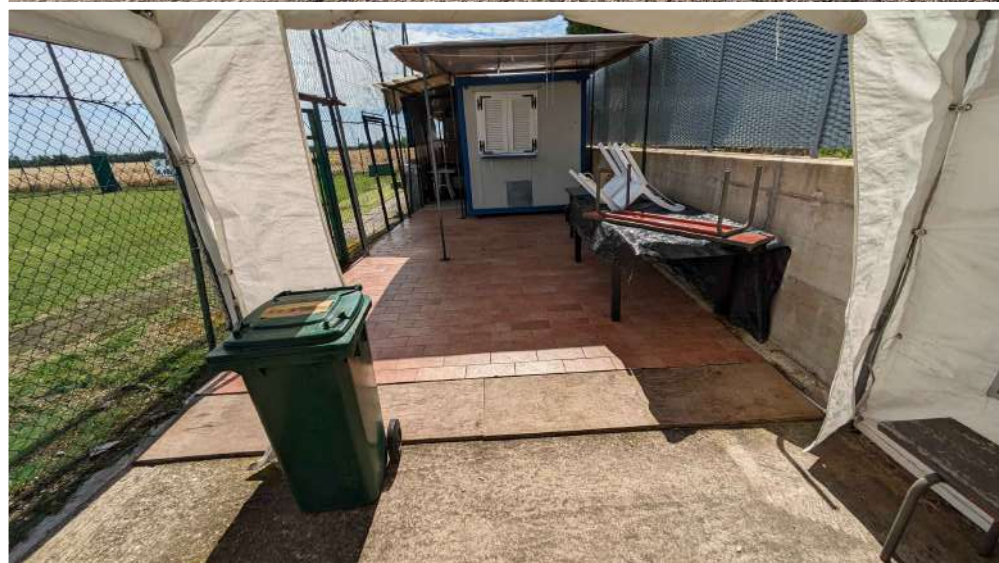
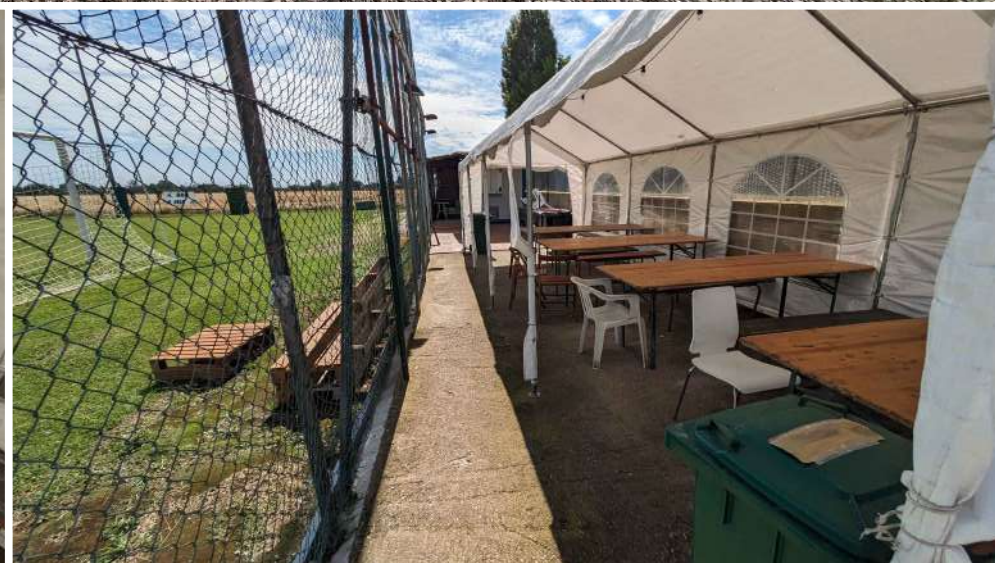
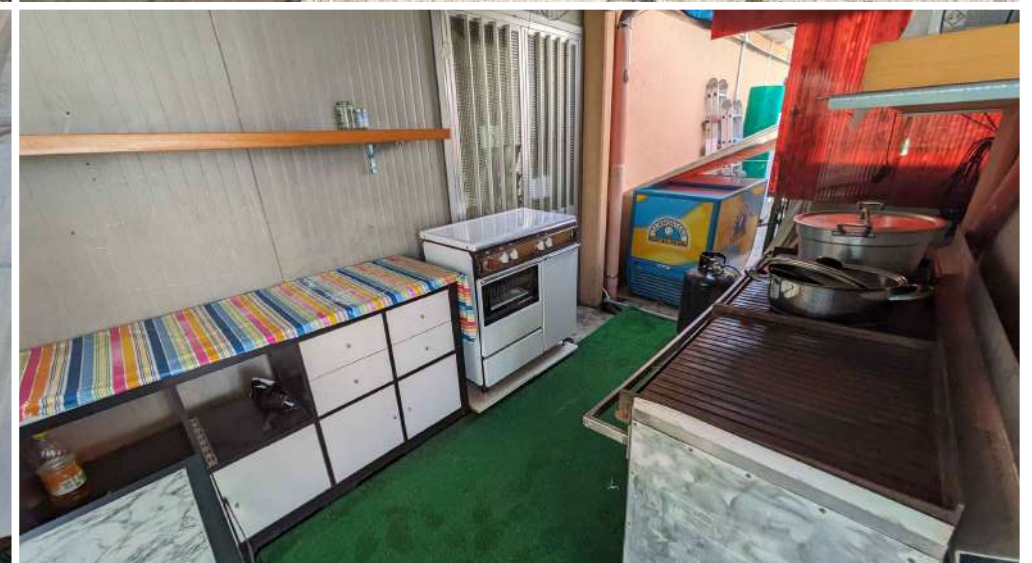
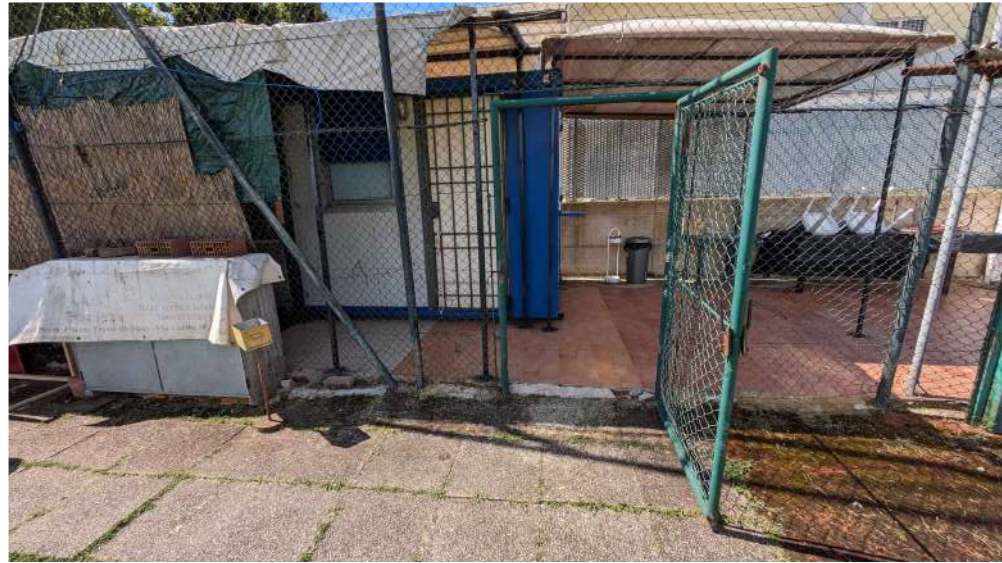
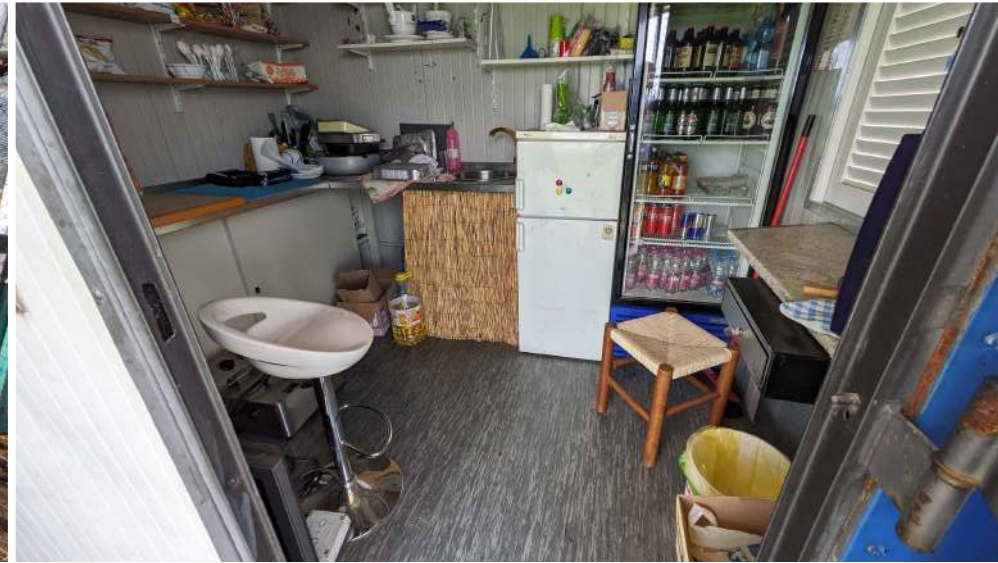
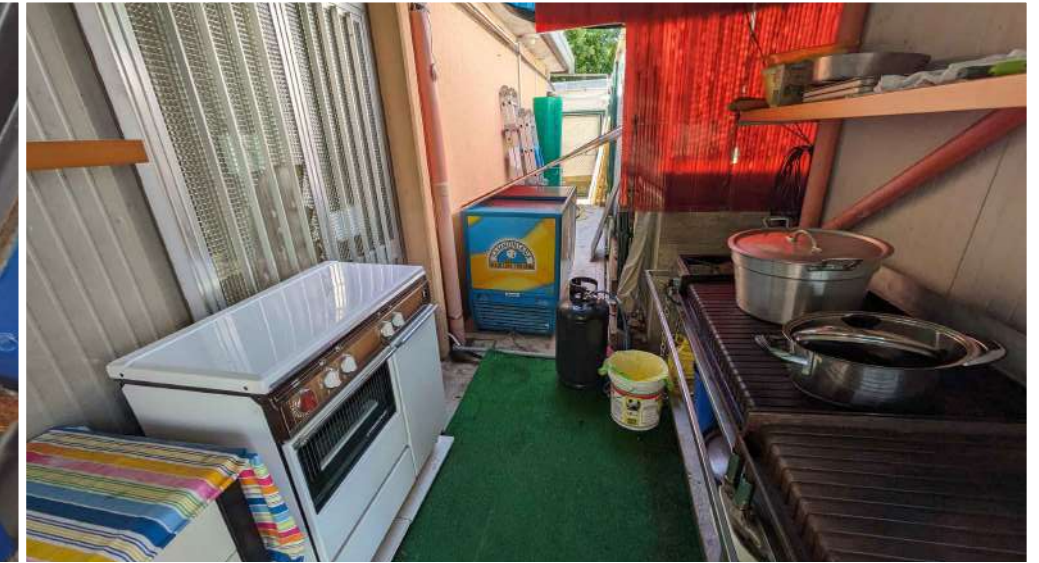
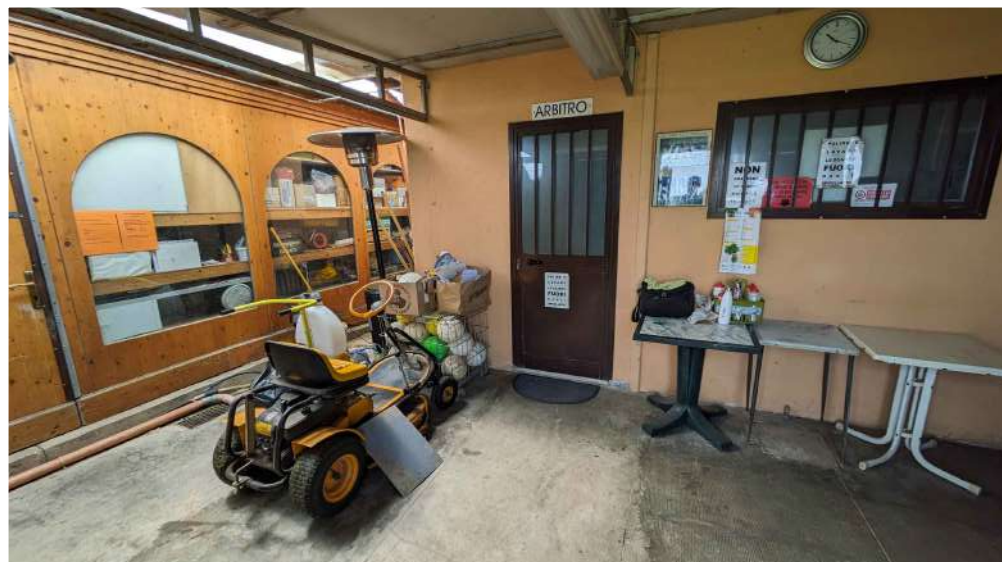
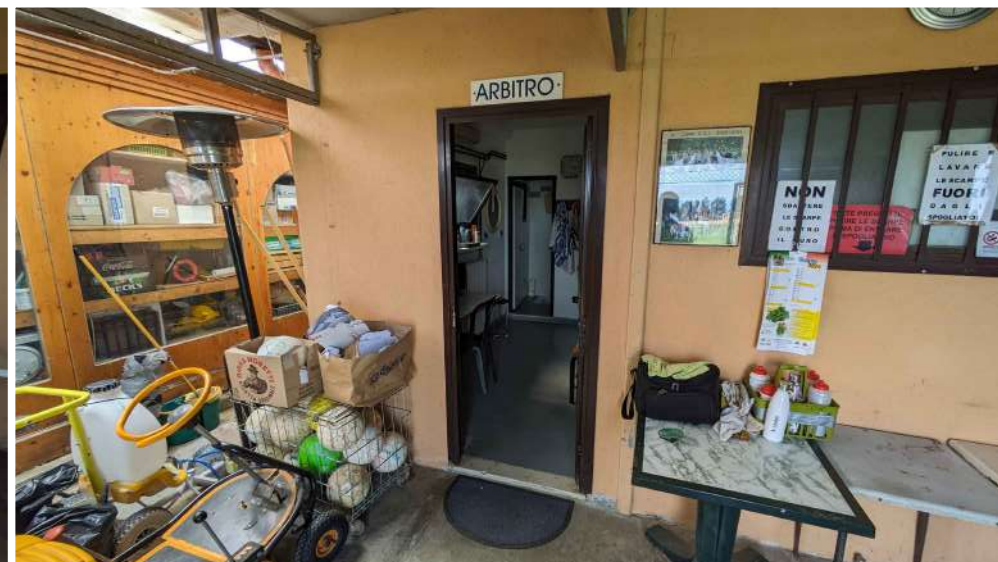
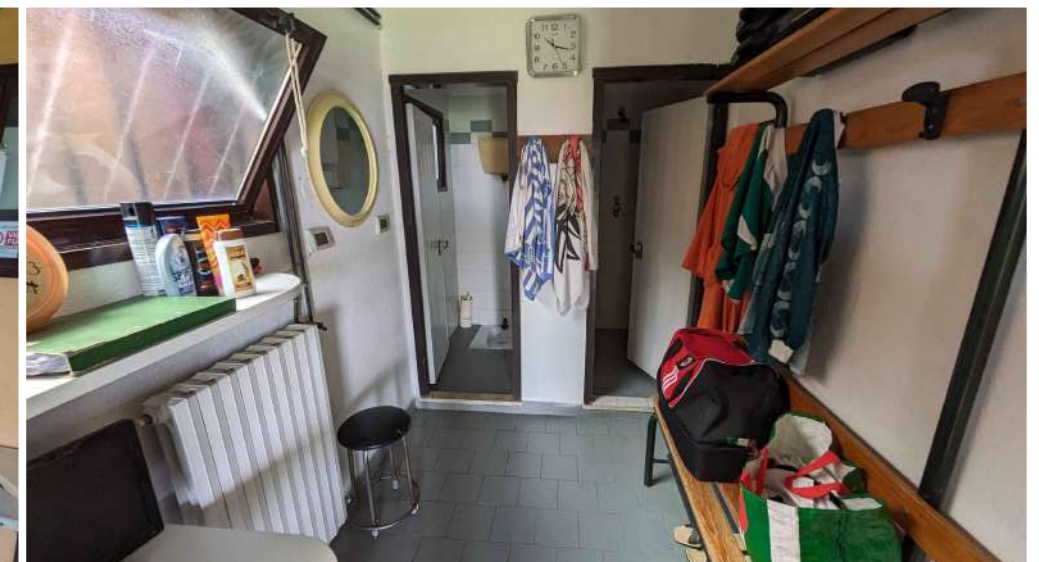
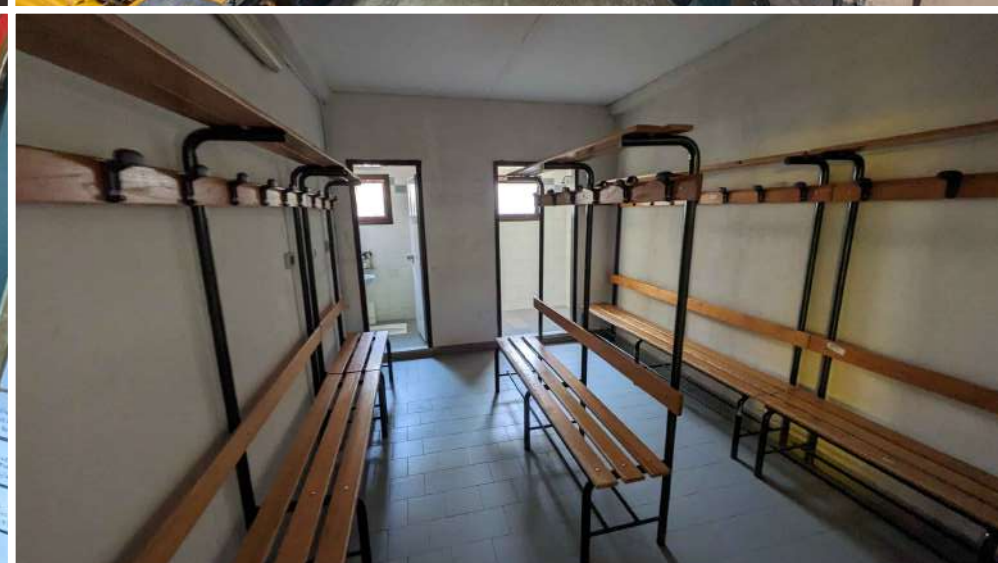
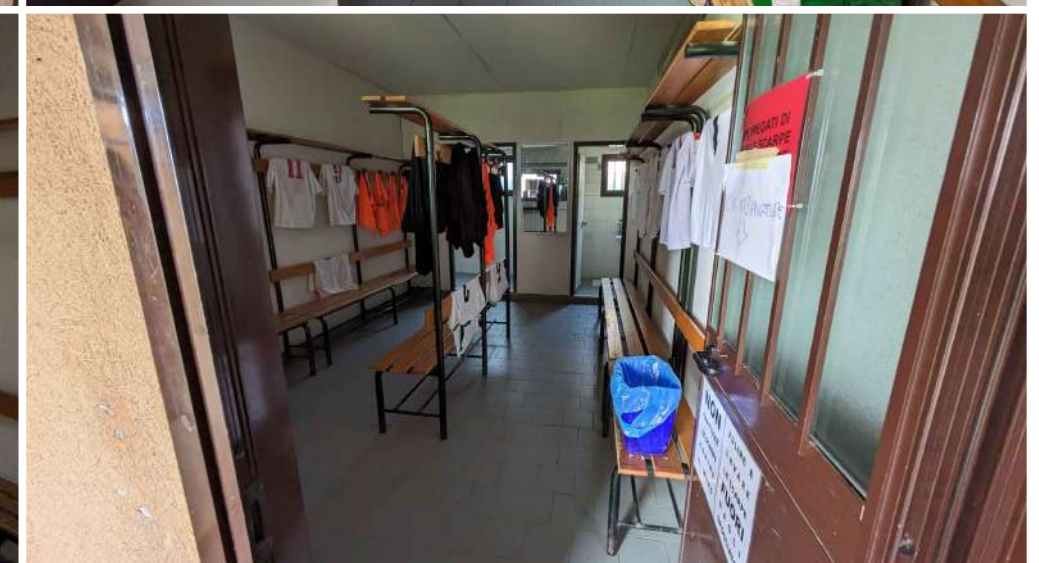
## 47 - CAMPO SPORTIVO GALLO BOLOGNESE

| Criticità riscontrata | Ric. | Costi |
|---|---|---|
| 8.1.1.b - Porte interne con larghezza maggiore o uguale a 75 cm | 1 | 2 787,60 € |
| 8.1.10.h - Scale: Corrimano da entrambi i lati | 2 | 980,04 € |
| 8.1.10.i - Scale: gradino o soglia isolati | 2 | 1 168,98 € |
| 8.1.6.f - WC:Dotazione di maniglioni | 1 | 483,06 € |
| 8.1.6.j - Servizi igienici da rifare. | 2 | 19 200,00 € |

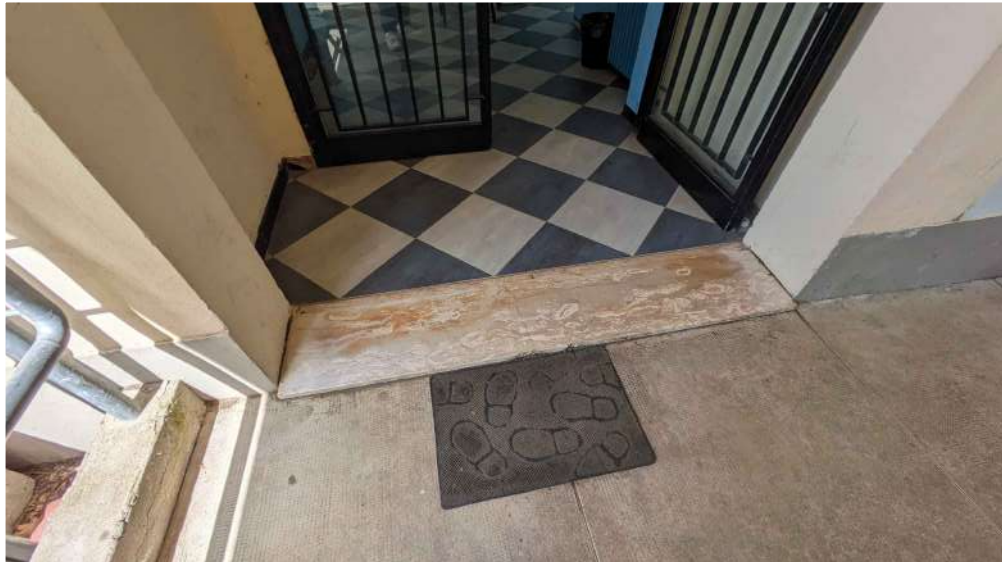
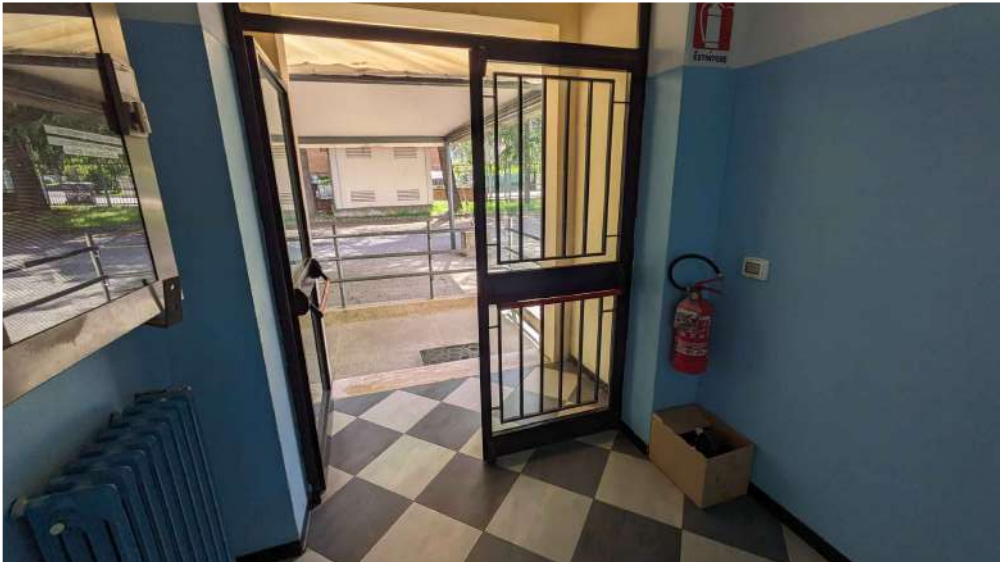
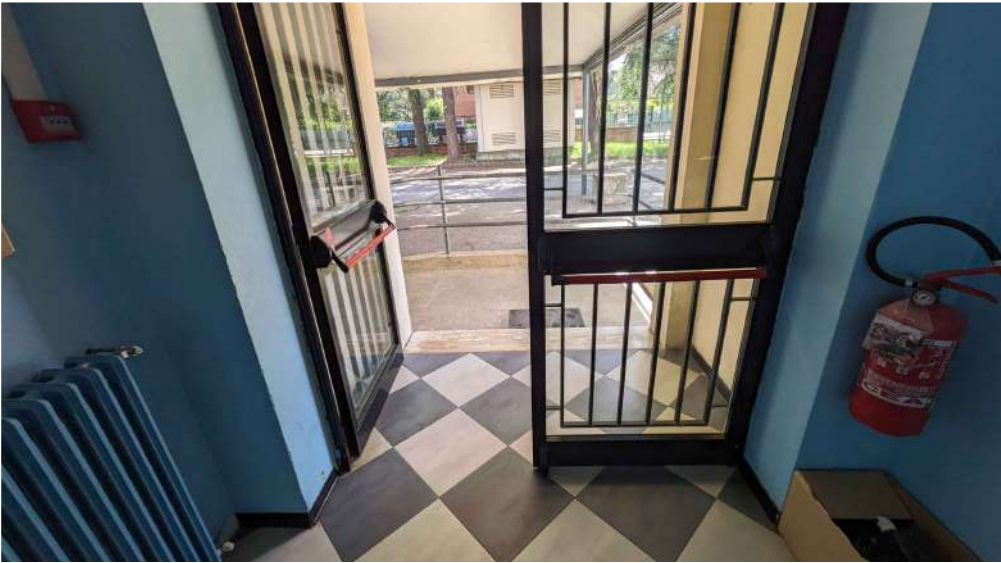
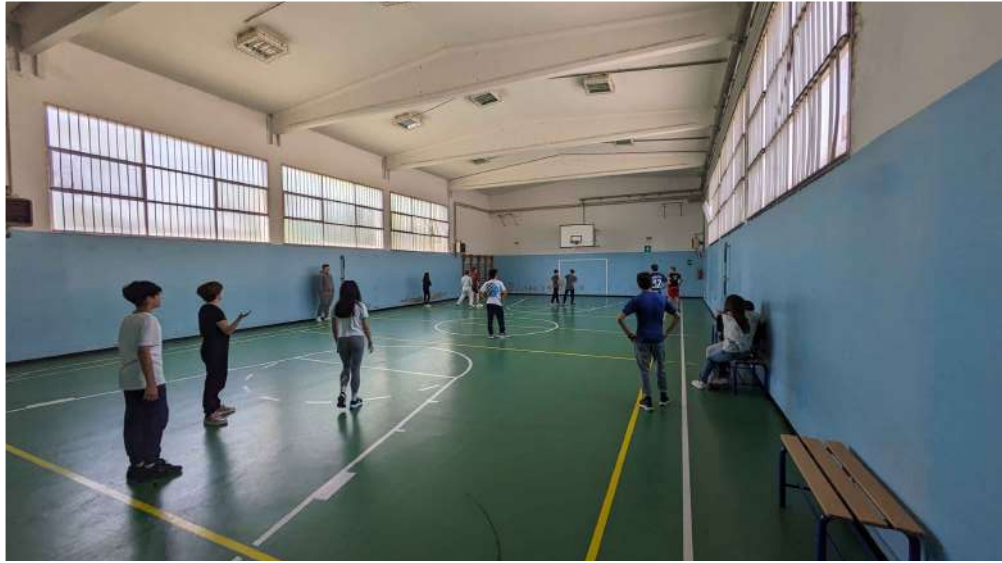
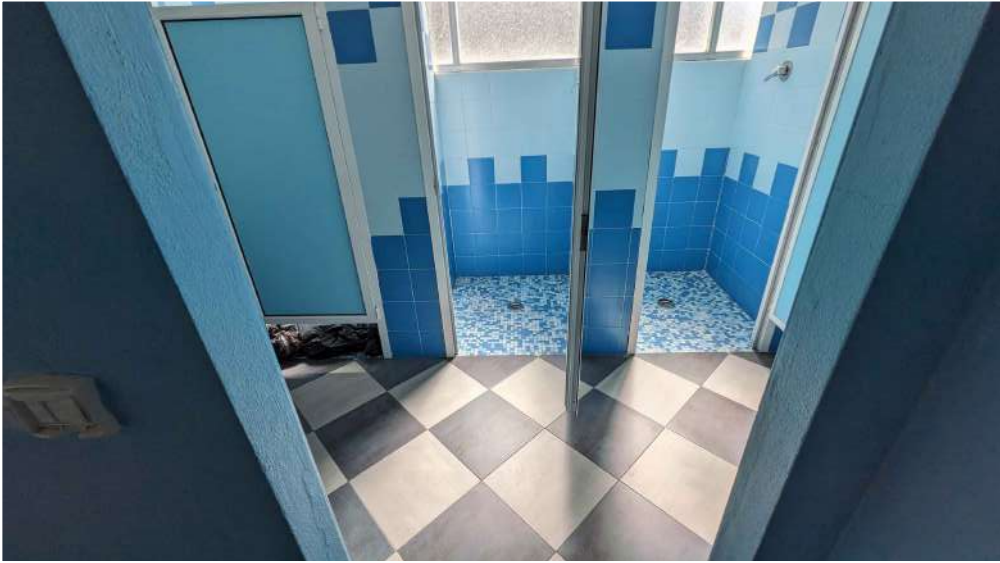
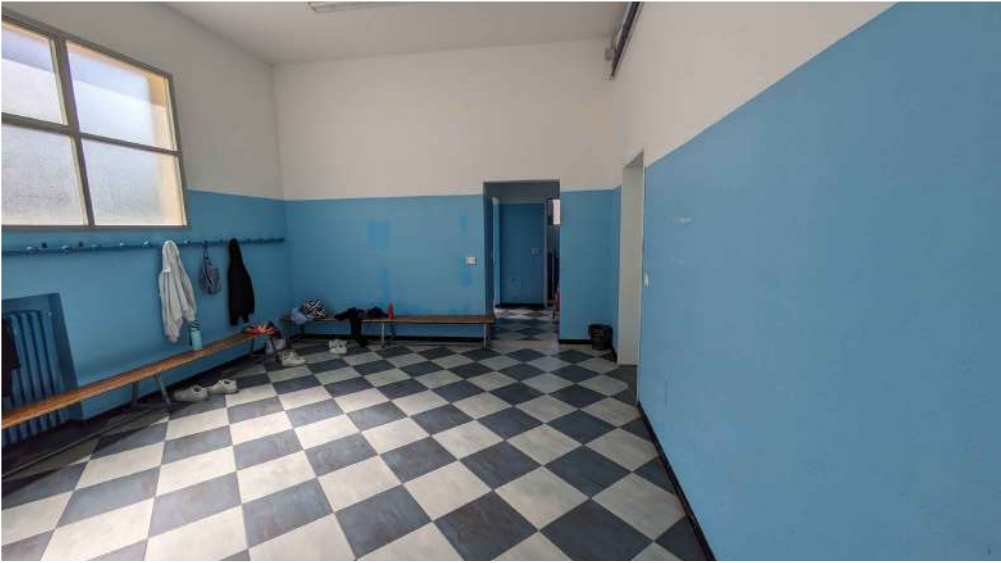
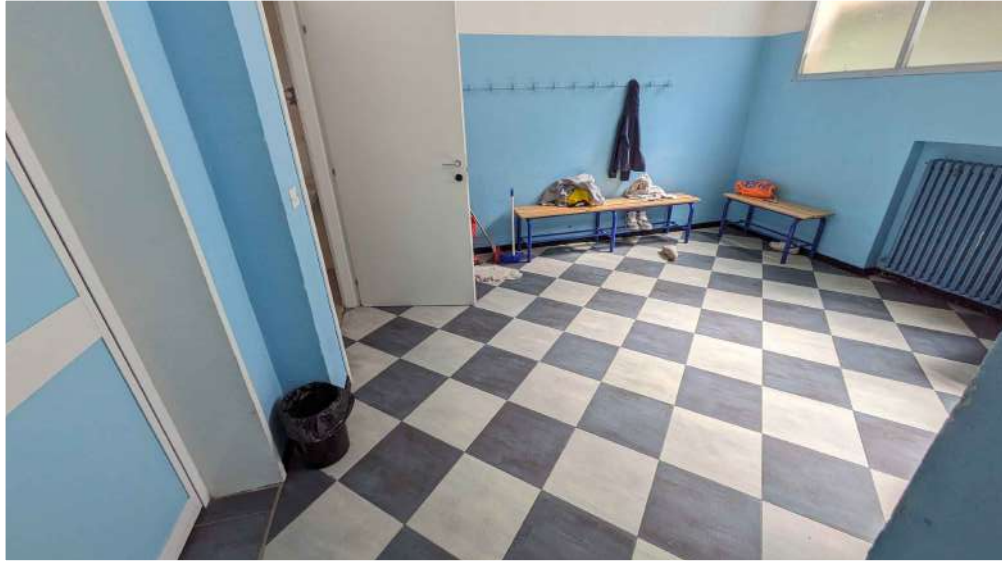
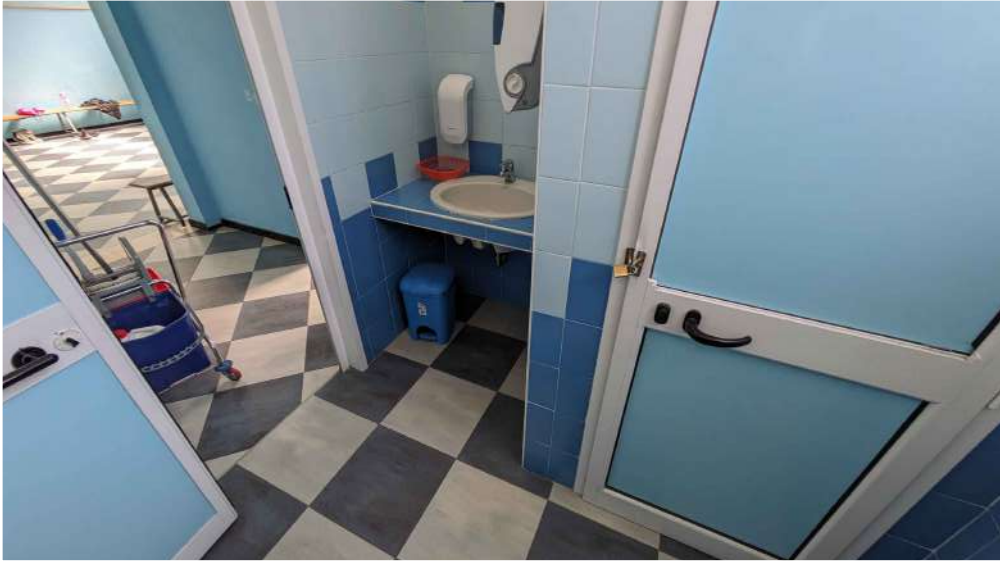
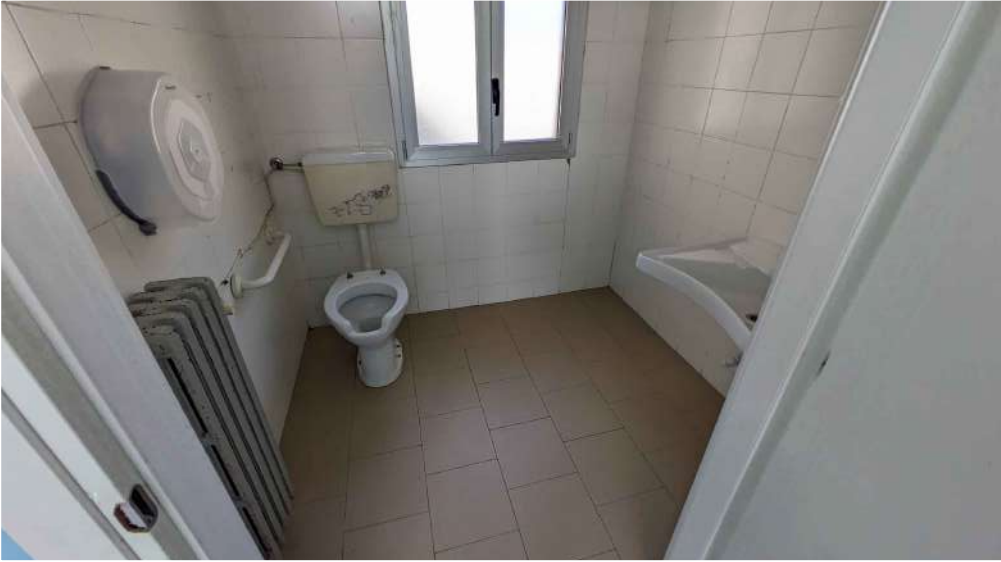
48 - PALESTRA ALBERGHETTI

| NOME COMPLETO | N° CRITICITÀ | DESCRIZIONE PROBLEMA | VALUTAZIONE GRAVITÀ | NOTE STATO ATTUALE | SOLUZIONE | COSTO_UN | QUANTITÀ | COSTO_TOT | NOTE PROGETTUALI | IMPATTO | PRIORITÀ | PRIORITÀ_VALORE |
|---|---|---|---|---|---|---|---|---|---|---|---|---|
| 48 - Palestra Alberghetti | 1 | 8.1.10.h - Scale: Corrimano da entrambi i lati | 2 | | Integrazione di corrimano metallico | 81,67 € | 6 | 490,02 € | | 5 | 6 | ALTO |
| 48 - Palestra Alberghetti | 2 | 8.1.10.i - Scale: gradino o soglia isolati | 4 | | Realizzazione di rampa di raccordo per soglie (< 4cm) | 389,66 € | 1,5 | 584,49 € | | 5 | 7 | ALTO |
| 48 - Palestra Alberghetti | 3 | 8.1.6.f - WC:Dotazione di maniglioni | 3 | | Aggiunta di maniglioni di manovra nel bagno | 241,53 € | 2 | 483,06 € | | 5 | 6,5 | ALTO |
| 48 - Palestra Alberghetti | 4 | 8.1.6.j - Servizi igienici da rifare. | 5 | Docce non accessibili in quanto eccessivamente frazionate e ristrette | Rifacimento complessivo bagni | 1 200,00 € | 10 | 12 000,00 € | Vano doccia unico con maniglioni e seggiolino per almeno un apostazione dpersone con disabilità. | 5 | 7,5 | ALTO |
| 48 - Palestra Alberghetti | 5 | 8.1.6.j - Servizi igienici da rifare. | 5 | Servizi igienici non accessibili | Rifacimento complessivo bagni | 1 200,00 € | 6 | 7 200,00 € | Riorganizzazione servizi igienici. | 3 | 5,5 | ALTO |
| 48 - Palestra Alberghetti | 6 | 8.1.1.b - Porte interne con larghezza maggiore o uguale a 75 cm | 5 | Porta tagliafuoco a due ante con anta mobile di modesta larghezza. | Sostituzione completa porta interna in legno | 1 393,80 € | 2 | 2 787,60 € | Sostituzione di porta tagliafuoco con altra avente larghezza minima 80cm. | 5 | 7,5 | ALTO |
| 48 - Palestra Alberghetti | 7 | 8.1.10.i - Scale: gradino o soglia isolati | 4 | | Realizzazione di rampa di raccordo per soglie (< 4cm) | 389,66 € | 1,5 | 584,49 € | | 5 | 7 | ALTO |
| 48 - Palestra Alberghetti | 8 | 8.1.10.h - Scale: Corrimano da entrambi i lati | 2 | | Integrazione di corrimano metallico | 81,67 € | 6 | 490,02 € | | 5 | 6 | ALTO |
