COMUNE DI CASTEL SAN  
PIETRO TERME  
PROVINCIA DI BOLOGNA

**P.E.B.A.  
2024**

# EDIFICI

## schedatura delle criticità e delle soluzioni metaprogettuali

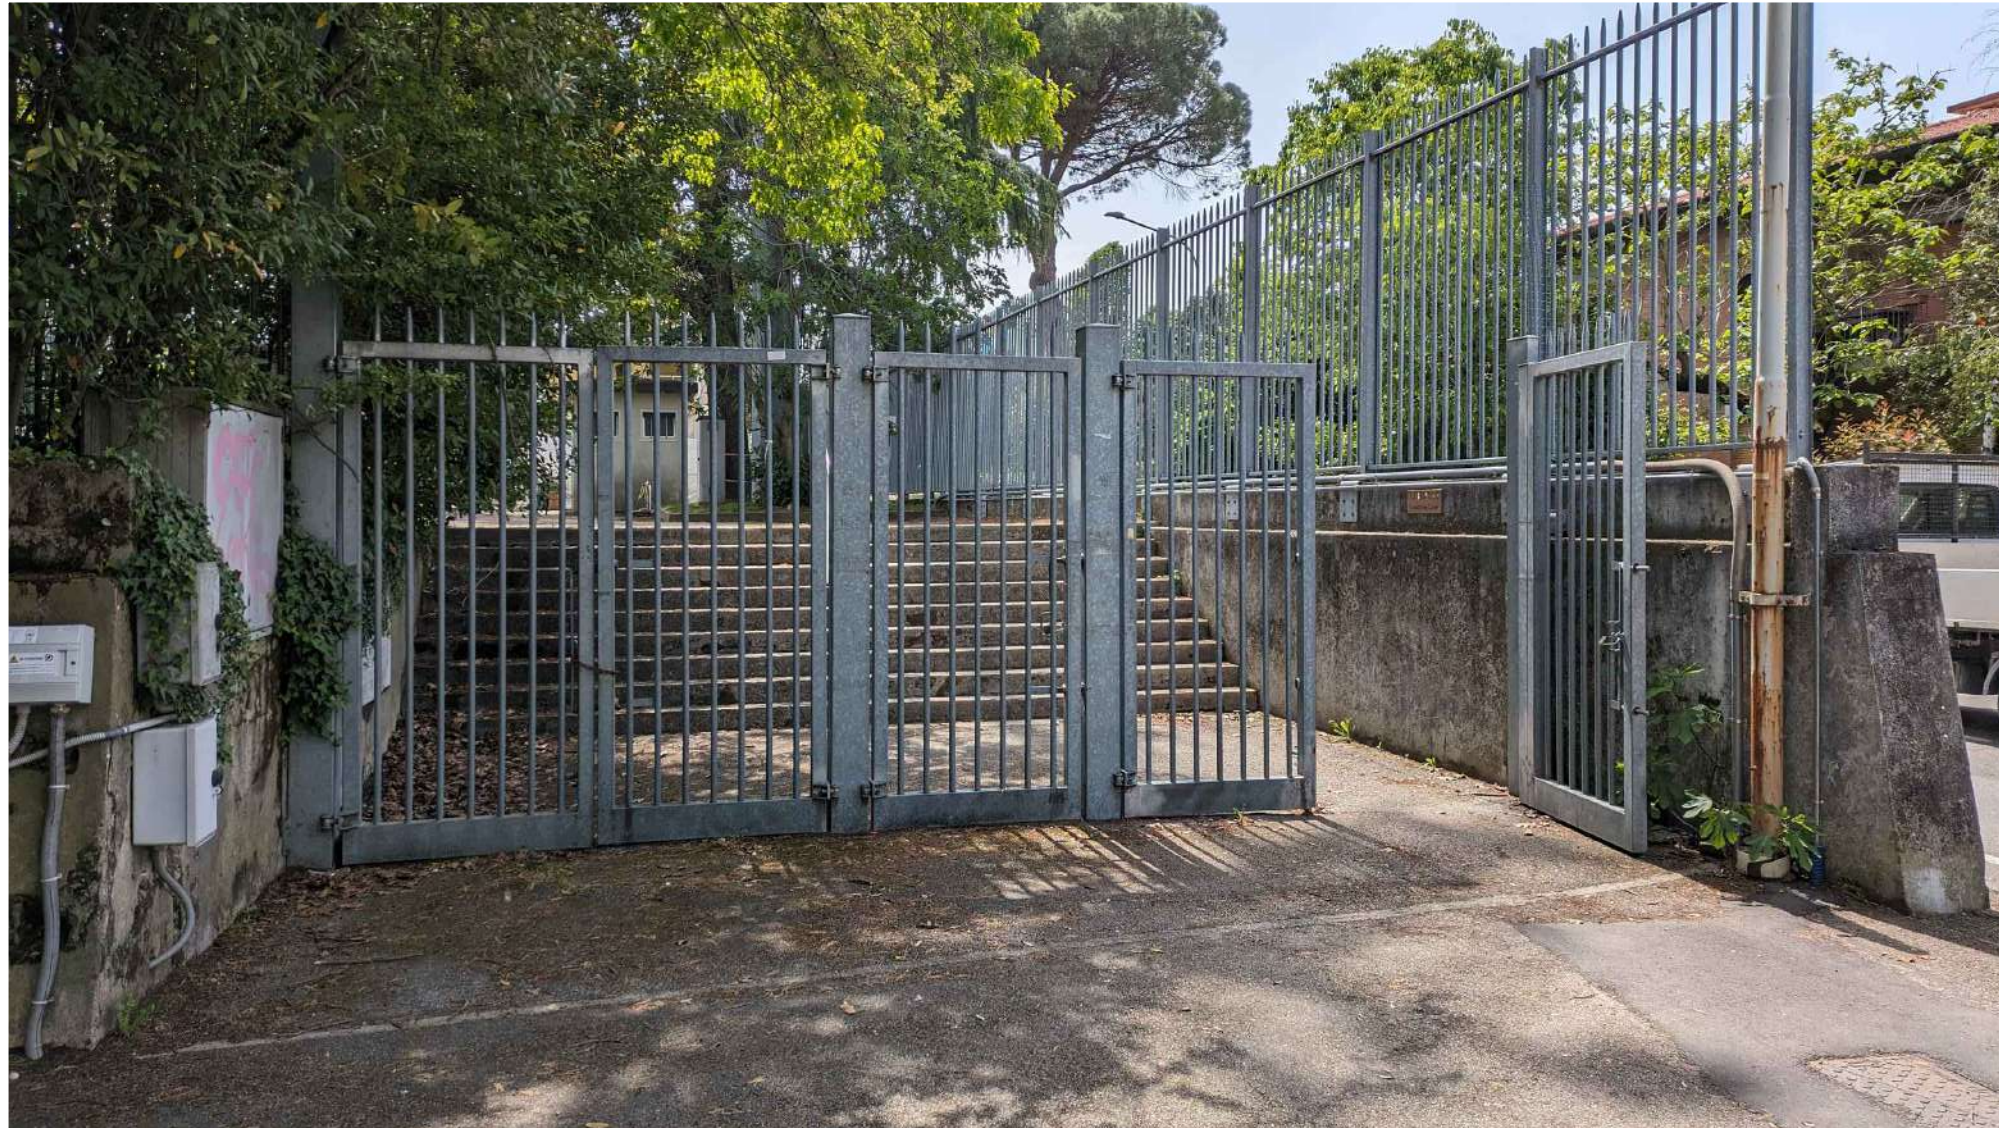
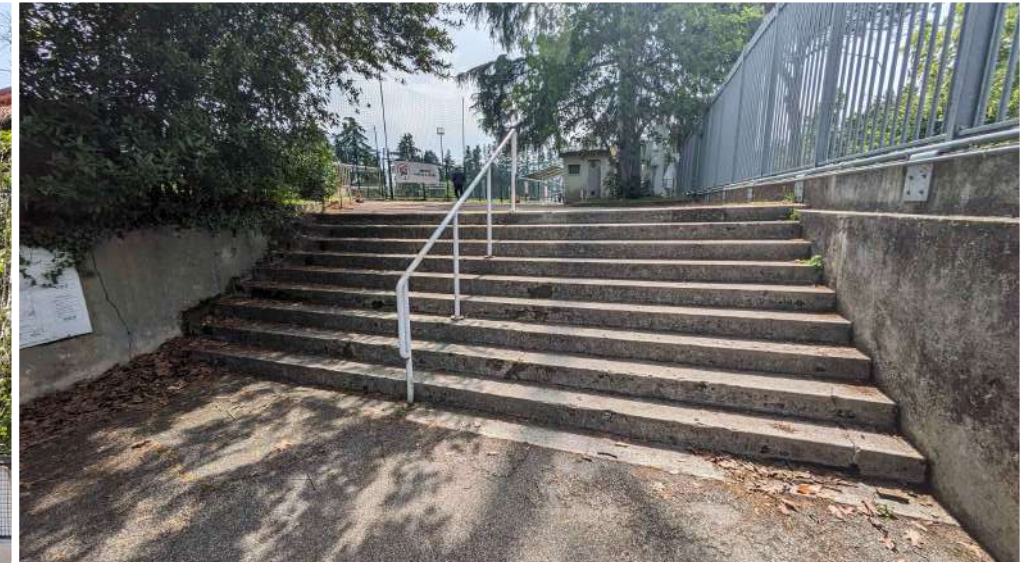
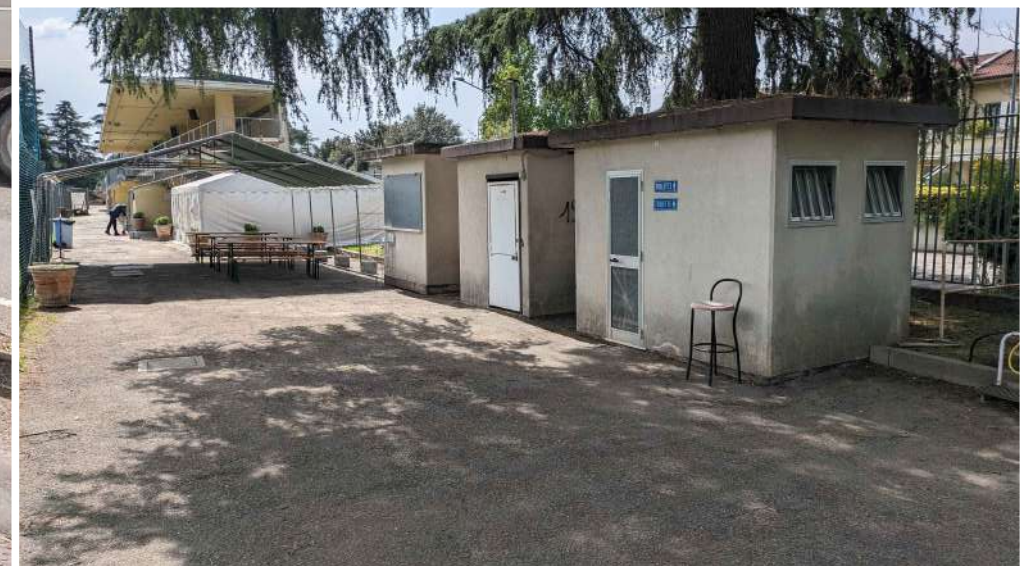
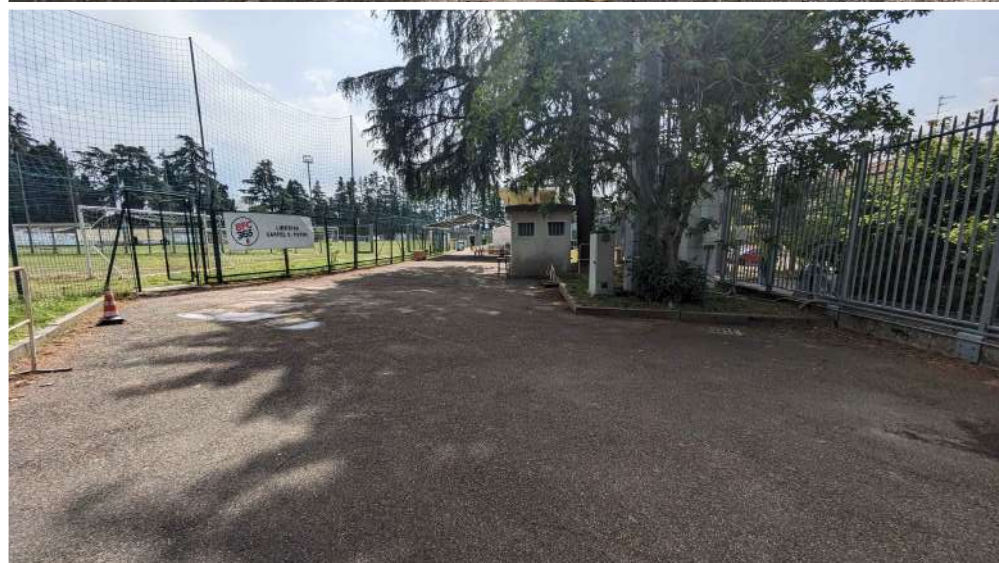
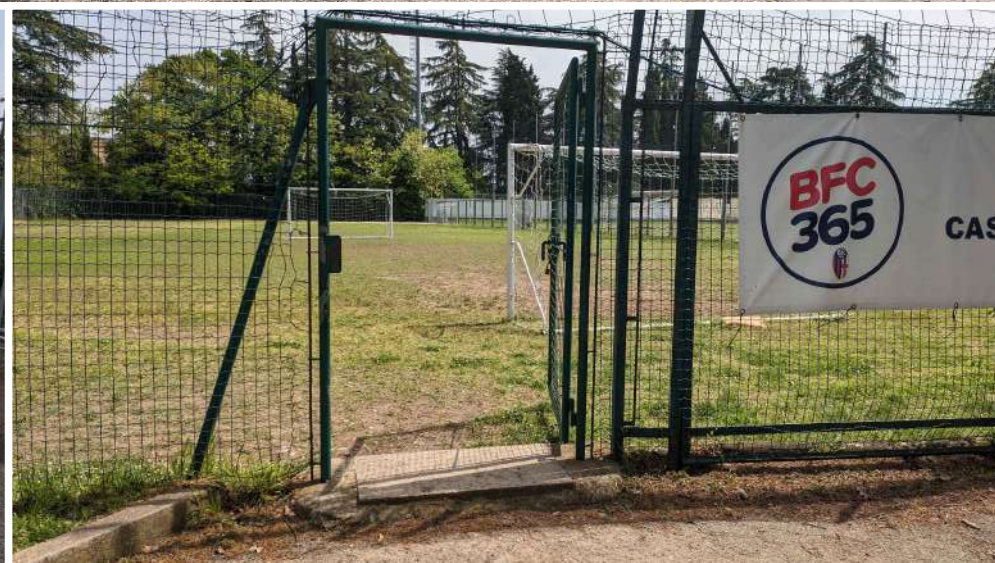
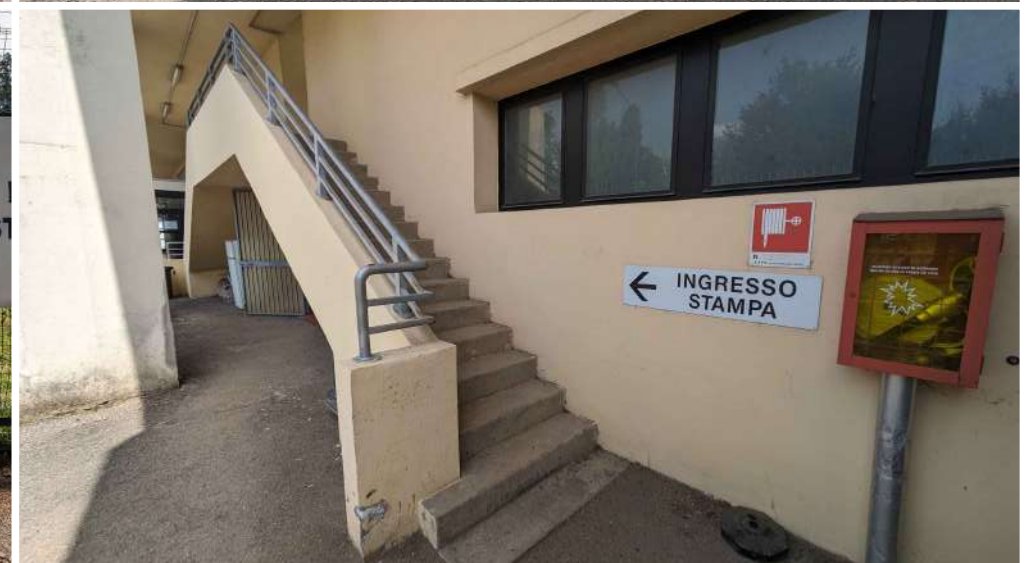
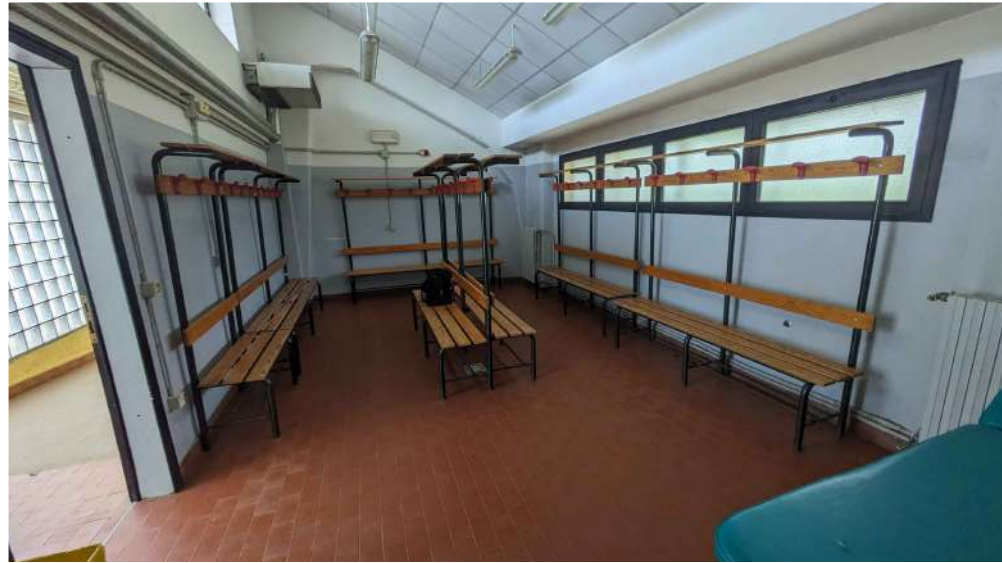
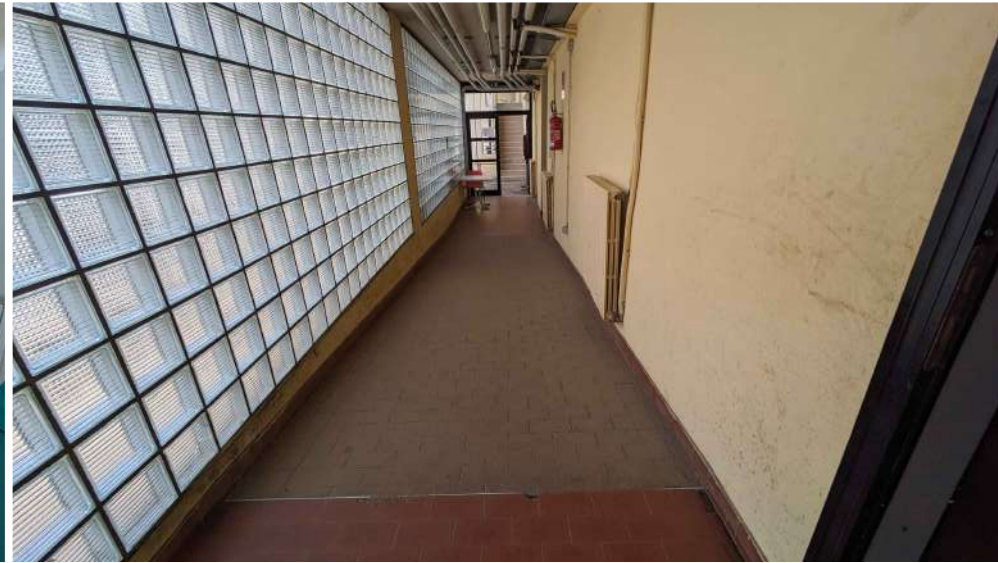
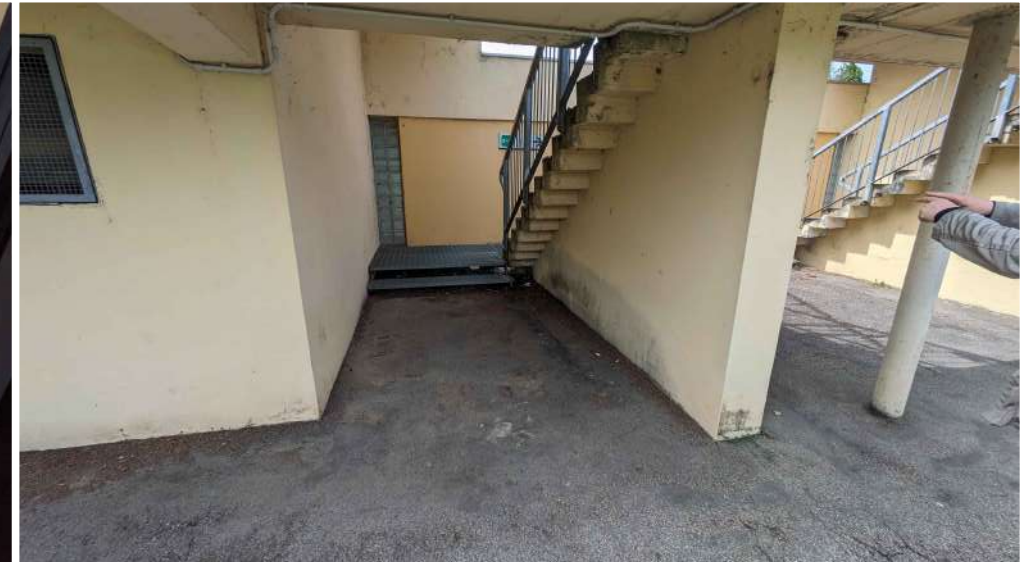
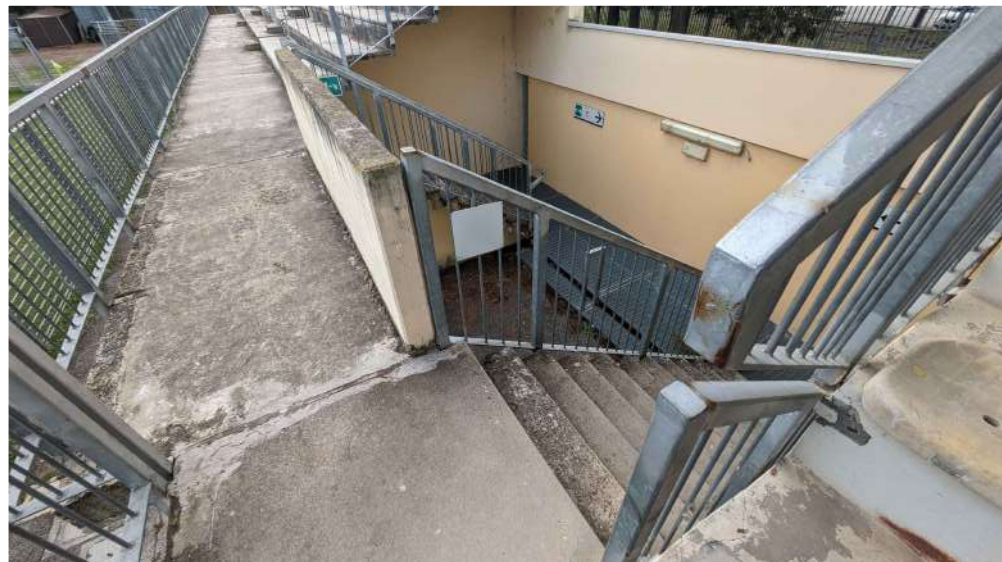
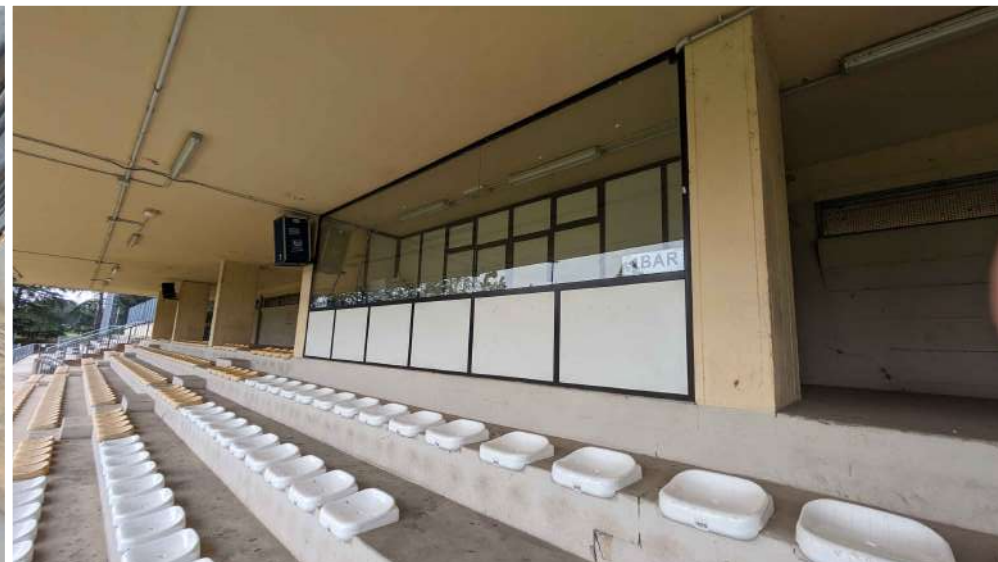
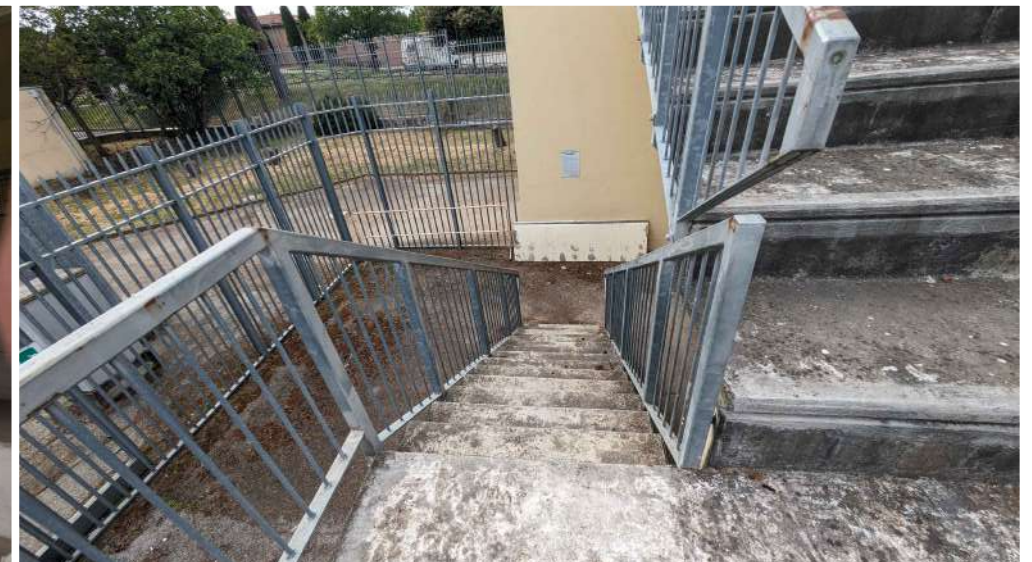
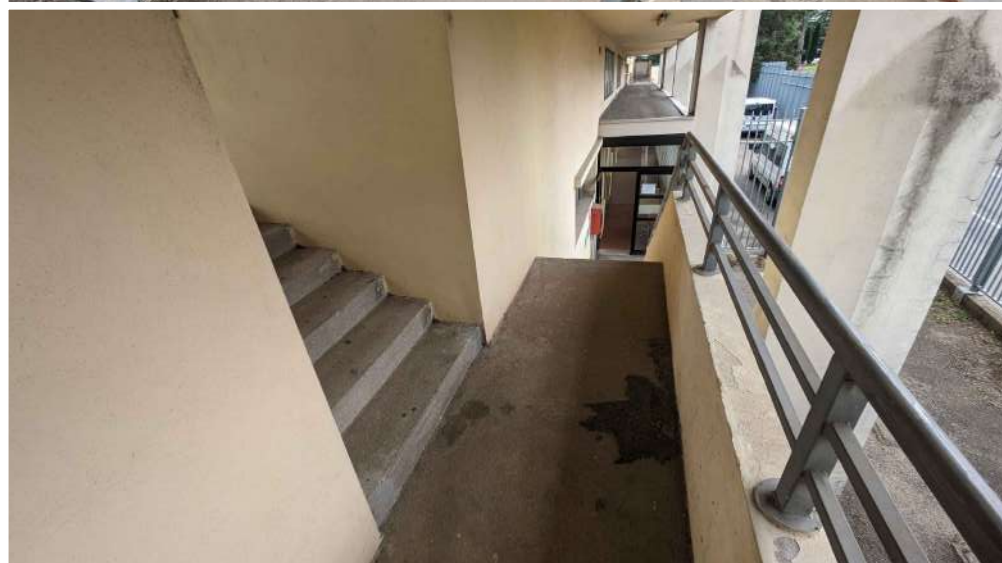
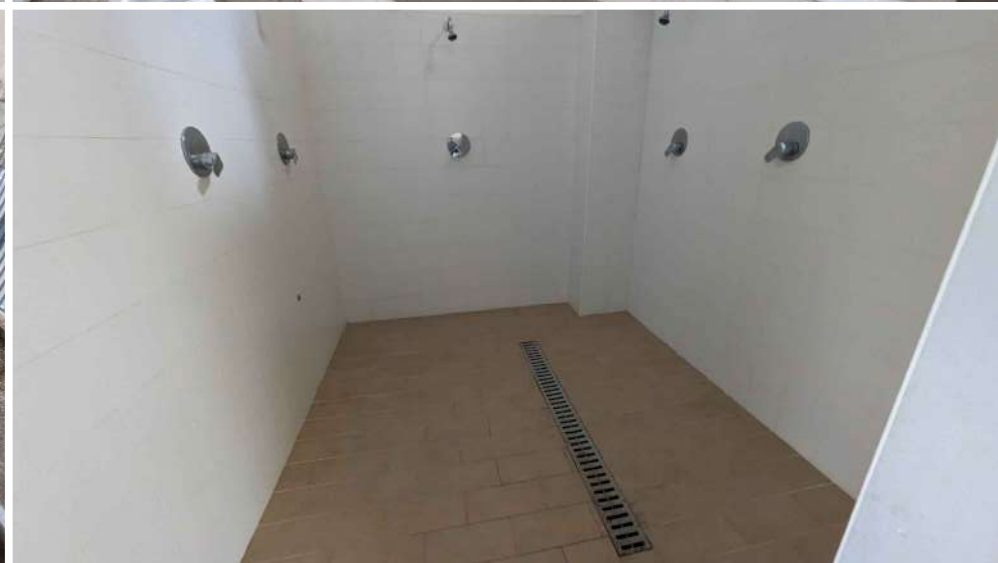
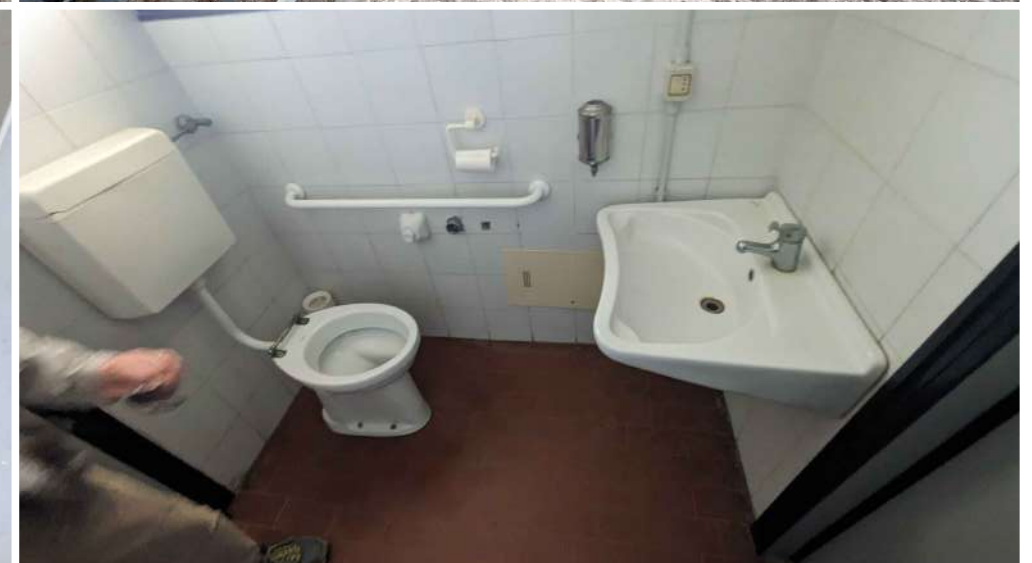
## 49 - STADIO COMUNALE

| NOME COMPLETO | N° CRITICITÀ | DESCRIZIONE PROBLEMA | VALUTAZIONE GRAVITÀ | NOTE STATO ATTUALE | SOLUZIONE | COSTO_UN | QUANTITÀ | COSTO_TOT | NOTE PROGETTUALI | IMPATTO | PRIORITÀ | PRIORITÀ_VALORE |
|---|---|---|---|---|---|---|---|---|---|---|---|---|
| 49 - Stadio Comunale | 1 | 8.1.10.c - Scale: Segnaletica di inizio e fine della rampa per non vedenti a 30cm dal primo e dall'ultimo scalino | 5 | | Integrazione di percorso tattilo plantare per ciechi in mattonelle di calcestruzzo per esterni | 259,64 € | 6 | 1 557,84 € | | 2 | 4,5 | MEDIO |
| 49 - Stadio Comunale | 2 | 8.1.10.c - Scale: Segnaletica di inizio e fine della rampa per non vedenti a 30cm dal primo e dall'ultimo scalino | 5 | | Integrazione di percorso tattilo plantare per ciechi in mattonelle di calcestruzzo per esterni | 259,64 € | 6 | 1 557,84 € | | 2 | 4,5 | MEDIO |
| 49 - Stadio Comunale | 3 | 8.1.10.h - Scale: Corrimano da entrambi i lati | 4 | Corrimano lungo i lati con muro in cemento. | Integrazione di corrimano metallico | 81,67 € | 6 | 490,02 € | | 2 | 4 | MEDIO |
| 49 - Stadio Comunale | 4 | 8.1.10.h - Scale: Corrimano da entrambi i lati | 4 | Corrimano lungo i lati con muro in cemento. | Integrazione di corrimano metallico | 81,67 € | 6 | 490,02 € | | 2 | 4 | MEDIO |
| 49 - Stadio Comunale | 5 | 8.2.2.a - Pavimentazione esterna antisdrucciolevole e in buone condizioni. | 3 | Superficie asfaltata da riprendere soprattutto in prossimità delle scale (parte bassa verso parcheggio). | Ripristino pavimentazione bituminosa per esterni | 54,29 € | 48 | 2 605,92 € | | 2 | 3,5 | BASSO |
| 49 - Stadio Comunale | 6 | 8.2.2.a - Pavimentazione esterna antisdrucciolevole e in buone condizioni. | 3 | Superficie asfaltata da riprendere soprattutto in prossimità delle scale (partealta, interna allo stadio). | Ripristino pavimentazione bituminosa per esterni | 54,29 € | 20 | 1 085,80 € | | 2 | 3,5 | BASSO |
| 49 - Stadio Comunale | 7 | 8.1.10.i - Scale: gradino o soglia isolati | 5 | Soglia per accesso al campo | Realizzazione di rampa di raccordo per soglie (< 4cm) | 389,66 € | 1 | 389,66 € | | 2 | 4,5 | MEDIO |

| NOME COMPLETO | N° CRITICITÀ | DESCRIZIONE PROBLEMA | VALUTAZIONE GRAVITÀ | NOTE STATO ATTUALE | SOLUZIONE | COSTO_UN | QUANTITÀ | COSTO_TOT | NOTE PROGETTUALI | IMPATTO | PRIORITÀ | PRIORITÀ_VALORE |
|---|---|---|---|---|---|---|---|---|---|---|---|---|
| 49 - Stadio Comunale | 67 | 8.2.2.a - Pavimentazione esterna antisdrucciolevole e in buone condizioni. | 3 | | Ripristino pavimentazione bituminosa per esterni | 54,29 € | 100 | 5 429,00 € | | 2 | 3,5 | BASSO |

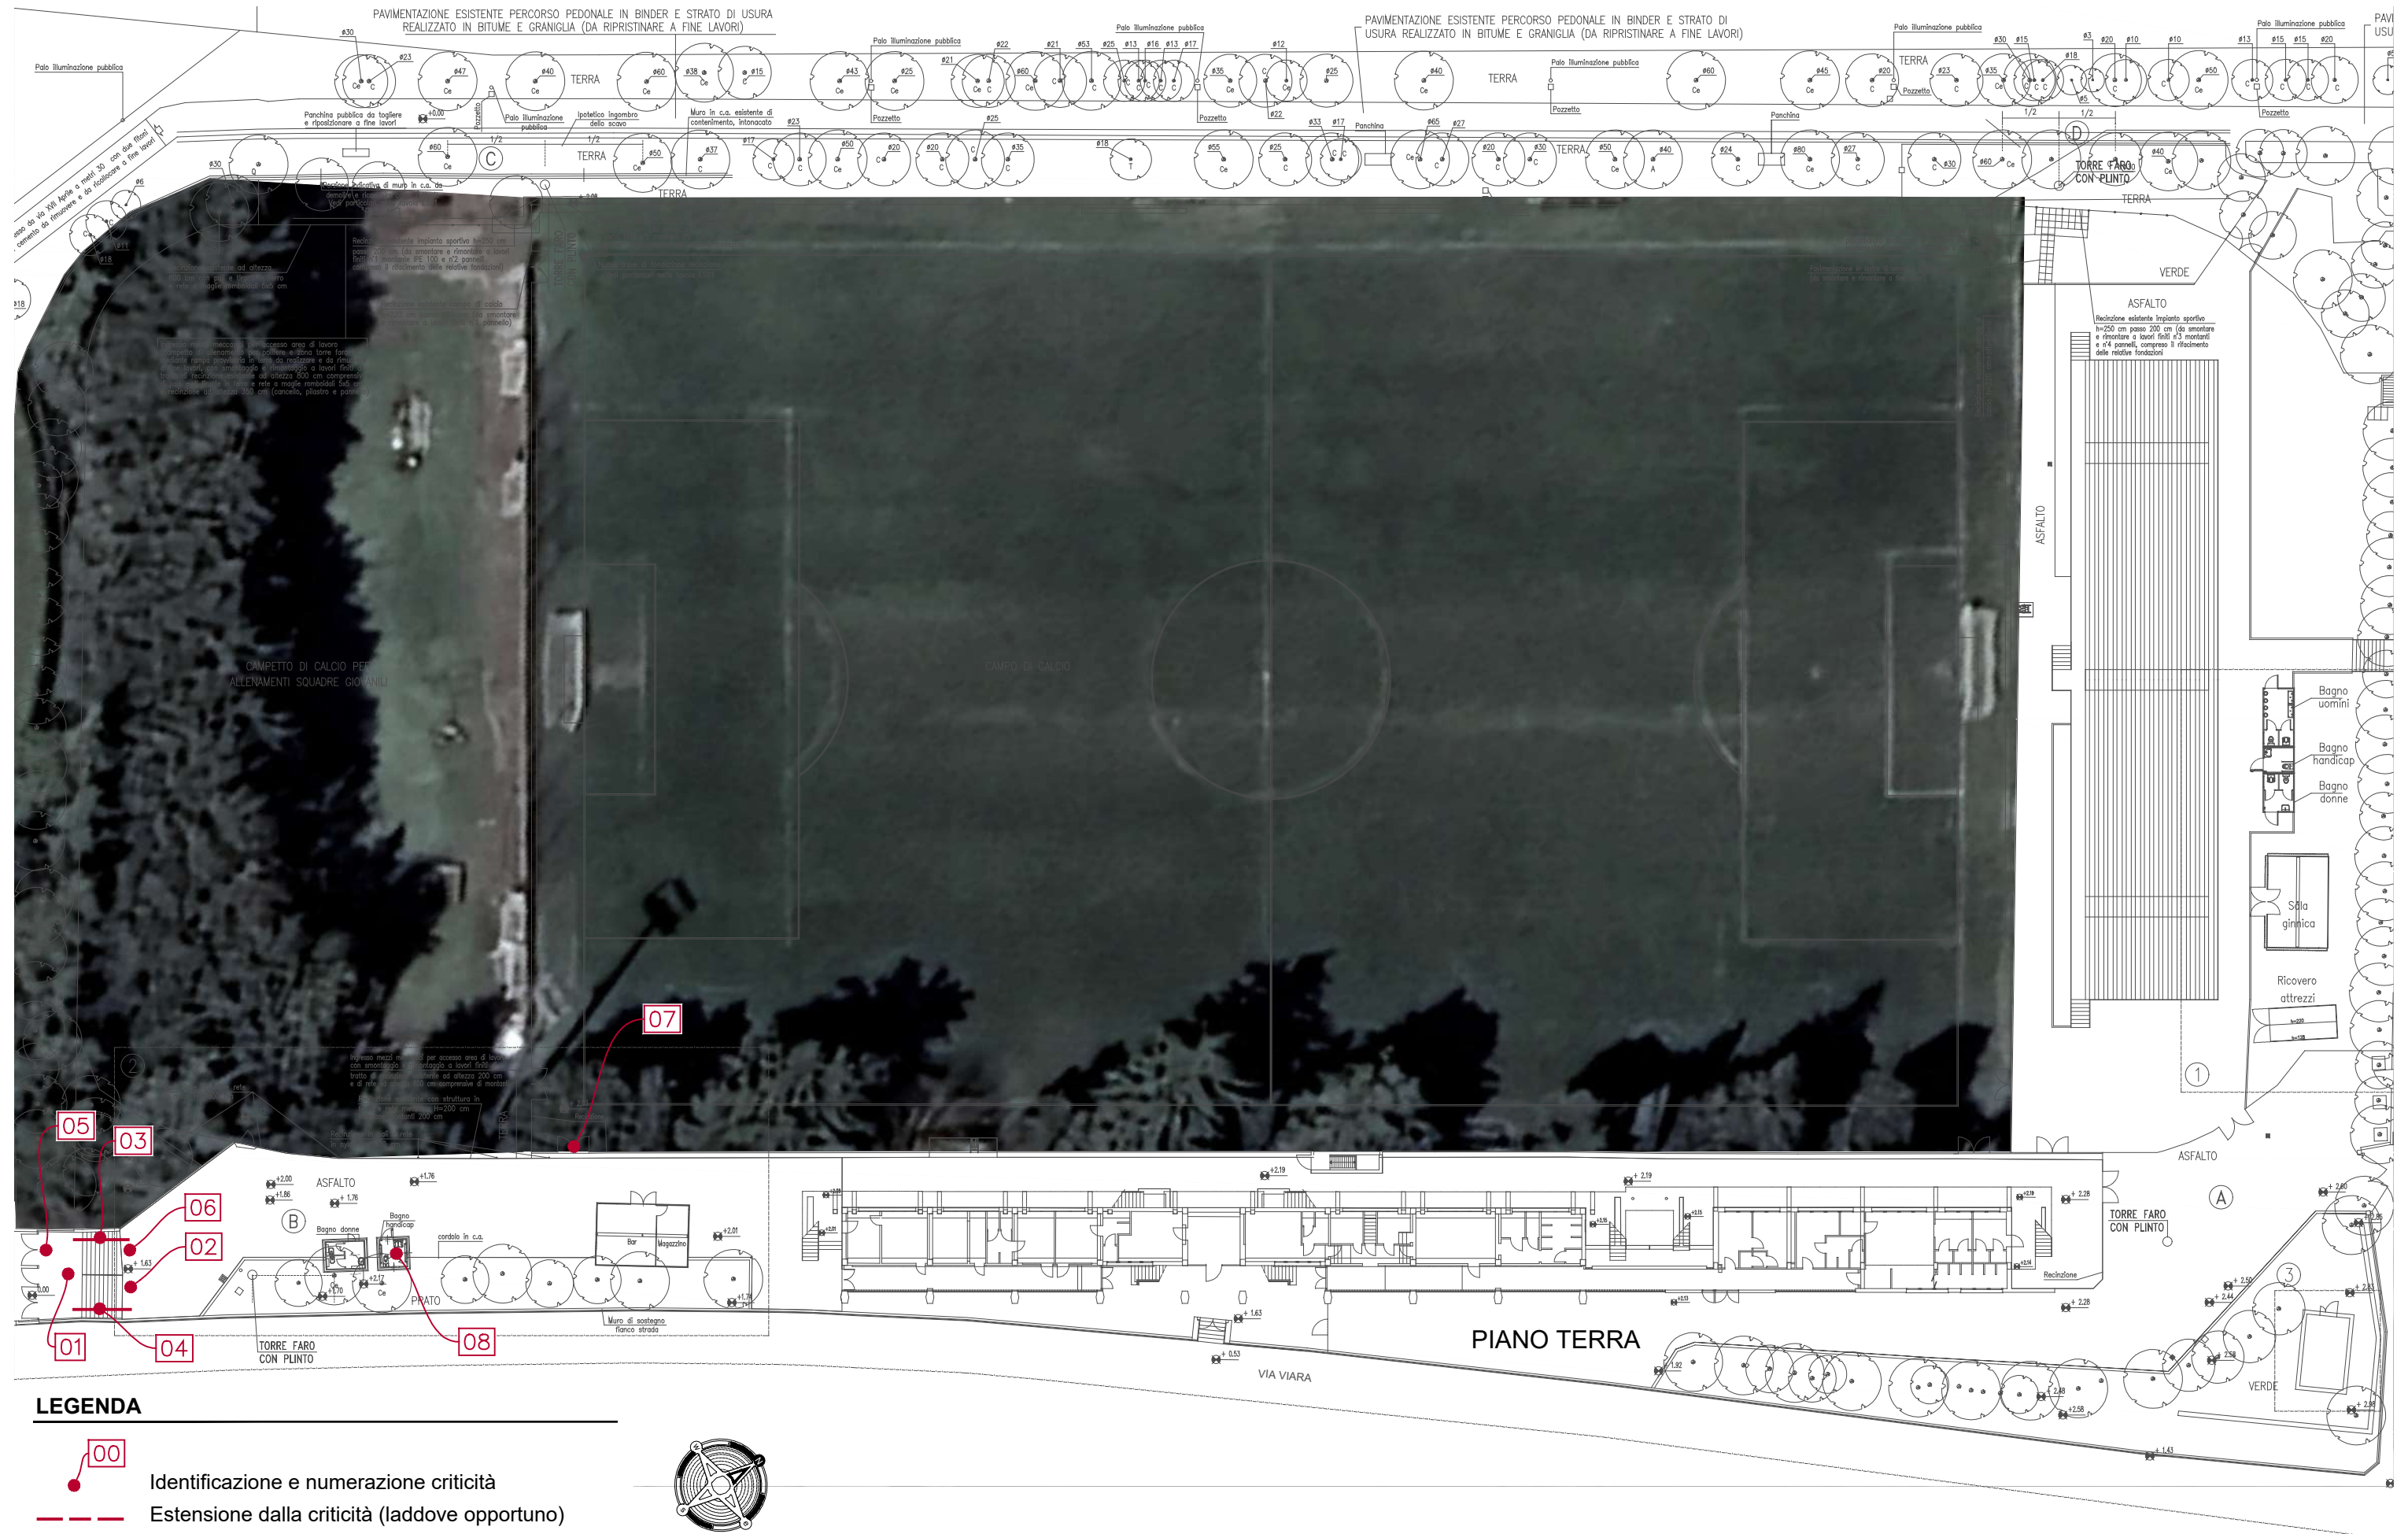
49 - STADIO COMUNALE

| NOME COMPLETO | N° CRITICITÀ | DESCRIZIONE PROBLEMA | VALUTAZIONE GRAVITÀ | NOTE STATO ATTUALE | SOLUZIONE | COSTO_UN | QUANTITÀ | COSTO_TOT | NOTE PROGETTUALI | IMPATTO | PRIORITÀ | PRIORITÀ_VALORE |
|---|---|---|---|---|---|---|---|---|---|---|---|---|
| 49 - Stadio Comunale | 8 | 8.1.6.j - Servizi igienici da rifare. | 5 | Servizi igienici in stato di abbandono da ri-funzionalizzare. | Rifacimento complessivo bagni | 1 200,00 € | 5 | 6 000,00 € | Ripristino funzionalità scarichi, correzione soglia accesso, pulizia, integrazione accessori per wc, sostituzione lavello. | 2 | 4,5 | MEDIO |

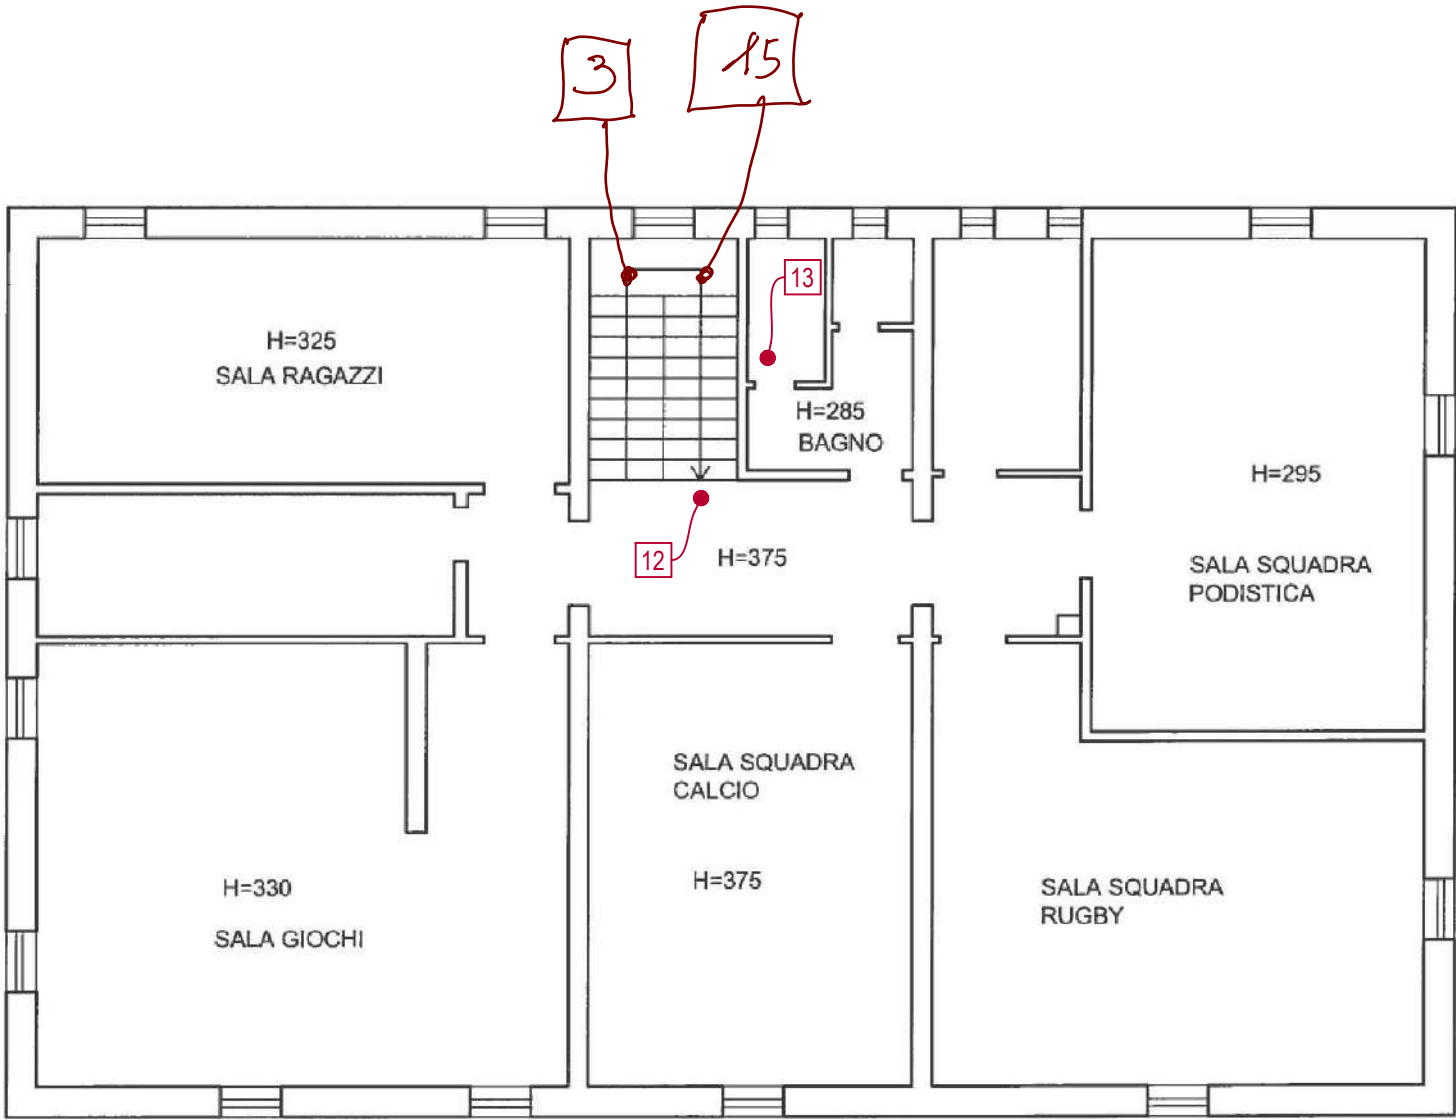
PIANO PRIMO

| NOME COMPLETO | N° CRITICITÀ | DESCRIZIONE PROBLEMA | VALUTAZIONE GRAVITÀ | NOTE STATO ATTUALE | SOLUZIONE | COSTO_UN | QUANTITÀ | COSTO_TOT | NOTE PROGETTUALI | IMPATTO | PRIORITÀ | PRIORITÀ_VALORE |
|---|---|---|---|---|---|---|---|---|---|---|---|---|
| 50 - Palazzina e Campo Sportivo Casatorre | 15 | 8.1.10.i - Scale: gradino o soglia isolati | 5 | | Realizzazione di rampa di raccordo per soglie (< 4cm) | 389,66 € | 1 | 389,66 € | | 1 | 3,5 | BASSO |

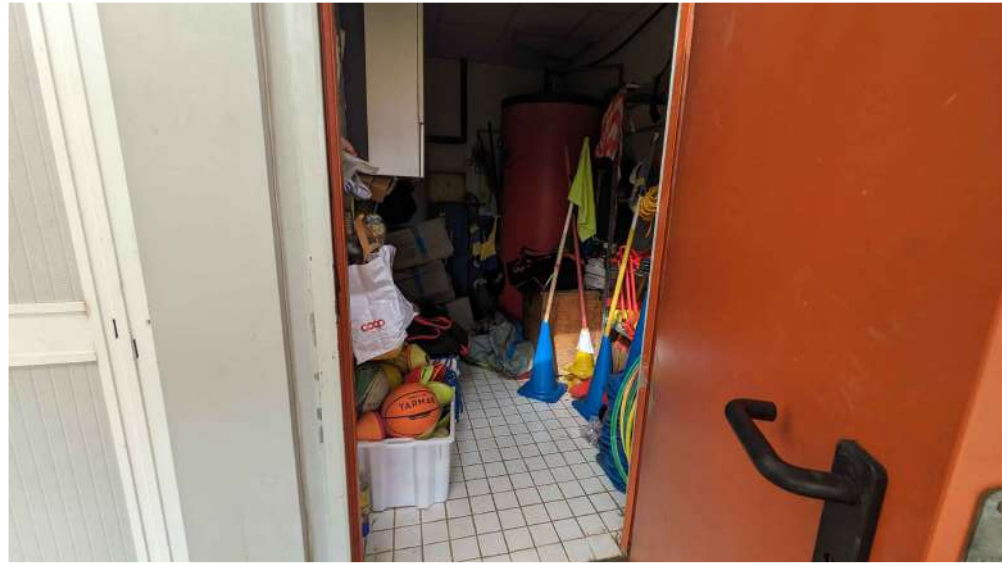
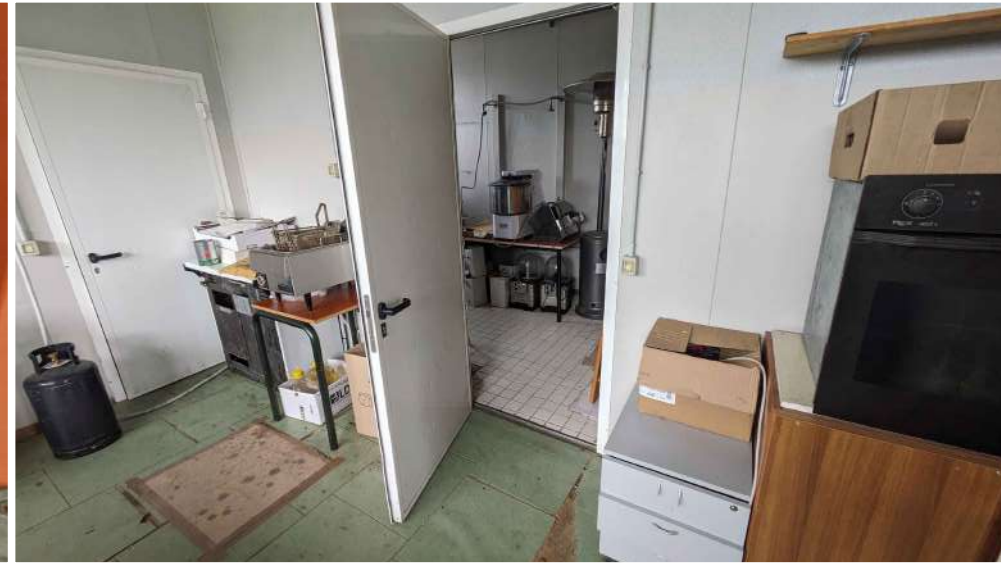
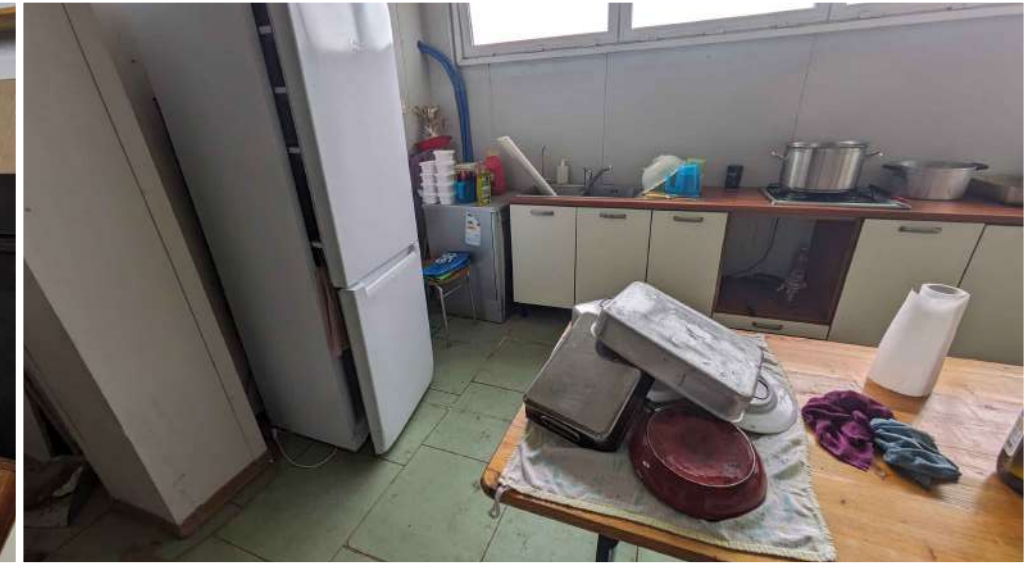
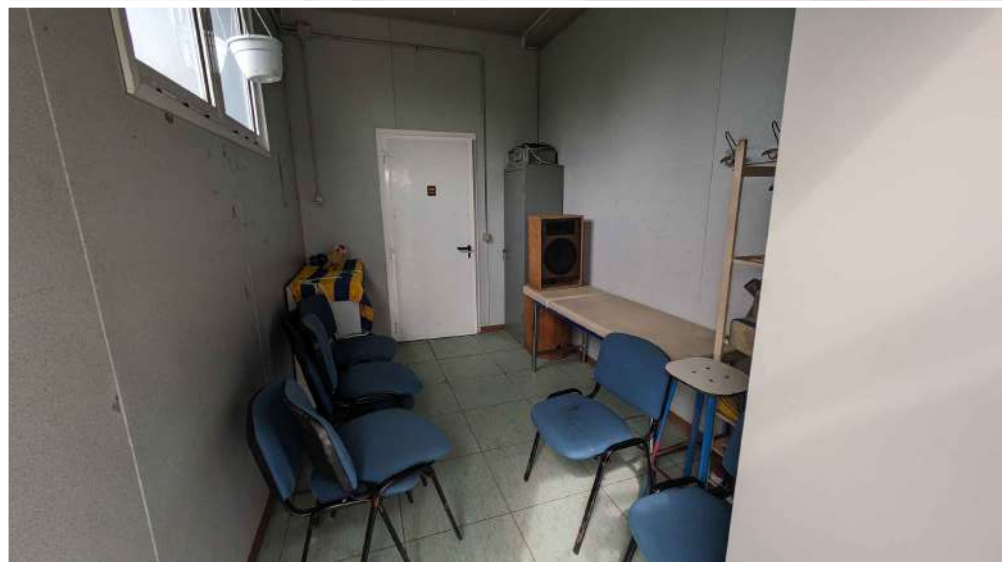
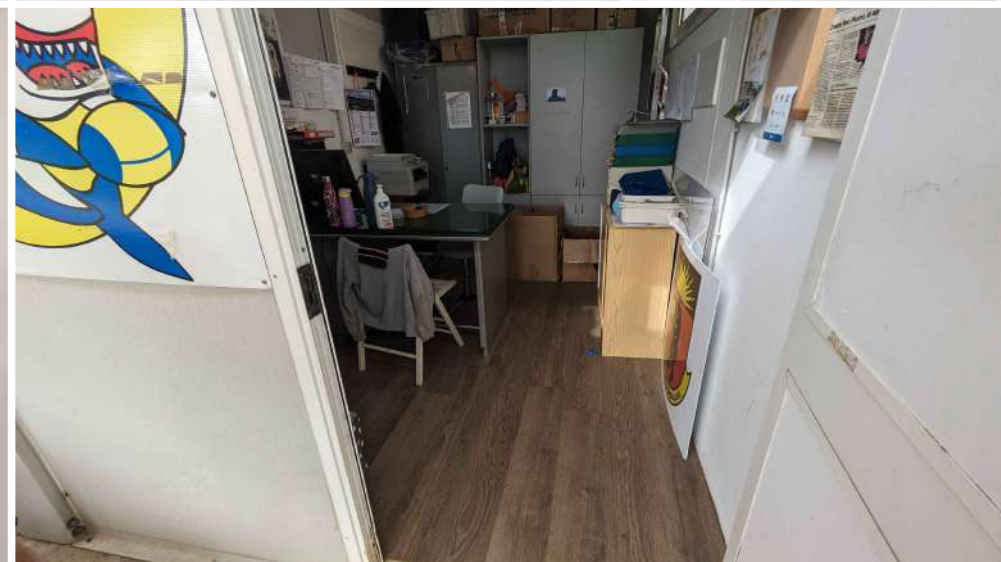
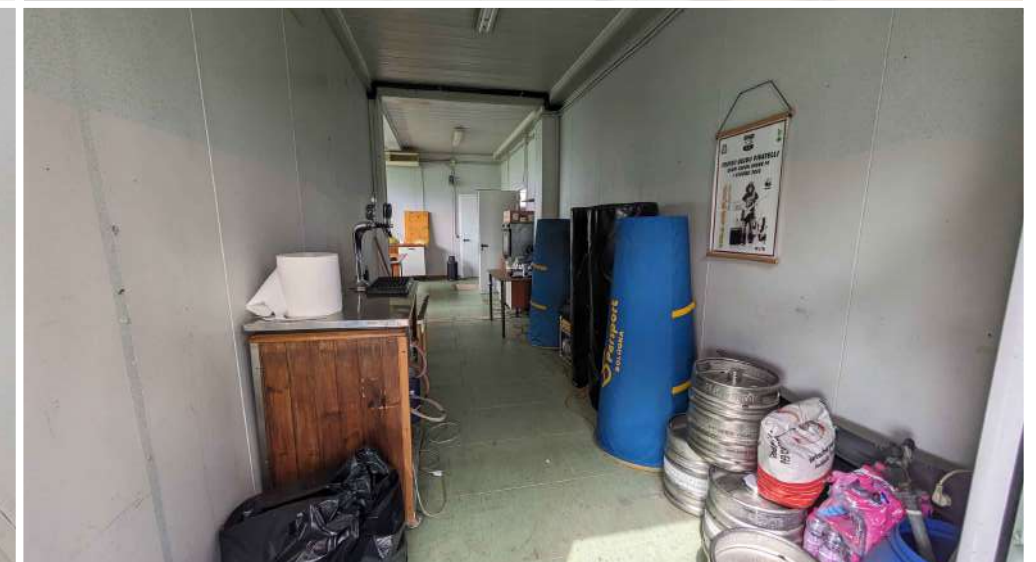
51 - CAMPO RUGBY

| NOME COMPLETO | N° CRITICITÀ | DESCRIZIONE PROBLEMA | VALUTAZIONE GRAVITÀ | NOTE STATO ATTUALE | SOLUZIONE | COSTO_UN | QUANTITÀ | COSTO_TOT | NOTE PROGETTUALI | IMPATTO | PRIORITÀ | PRIORITÀ_VALORE |
|---|---|---|---|---|---|---|---|---|---|---|---|---|
| 51 - Campo Rugby | | | | Rampa di accesso al bagno accessibile per persone con disabilità, non adeguata. Manca il corrimanto su entrambi i lati, il parapetto è attraversabile, l'approdo avviene a un livello inferiore di 16cm | | | | | | 1 | 3,5 | BASSO |
| | 1 | Criticità su più livelli, connaturata nel manufatto. | 5 | dalla soglia della porta, determinando un gradino. | Non definibile univocamente | 600,00 € | 12 | 7 200,00 € | Demolizione e rifacimento della rampa attuale. | | | |
| 51 - Campo Rugby | 2 | 8.1.6.f - WC:Dotazione di maniglioni | 4 | | Aggiunta di maniglioni di manovra nel bagno | 241,53 € | 4 | 966,12 € | | 1 | 3 | BASSO |
