COMUNE DI CASTEL SAN  
PIETRO TERME  
PROVINCIA DI BOLOGNA

**P.E.B.A.  
2024**

# EDIFICI

## schedatura delle criticità e delle soluzioni metaprogettuali

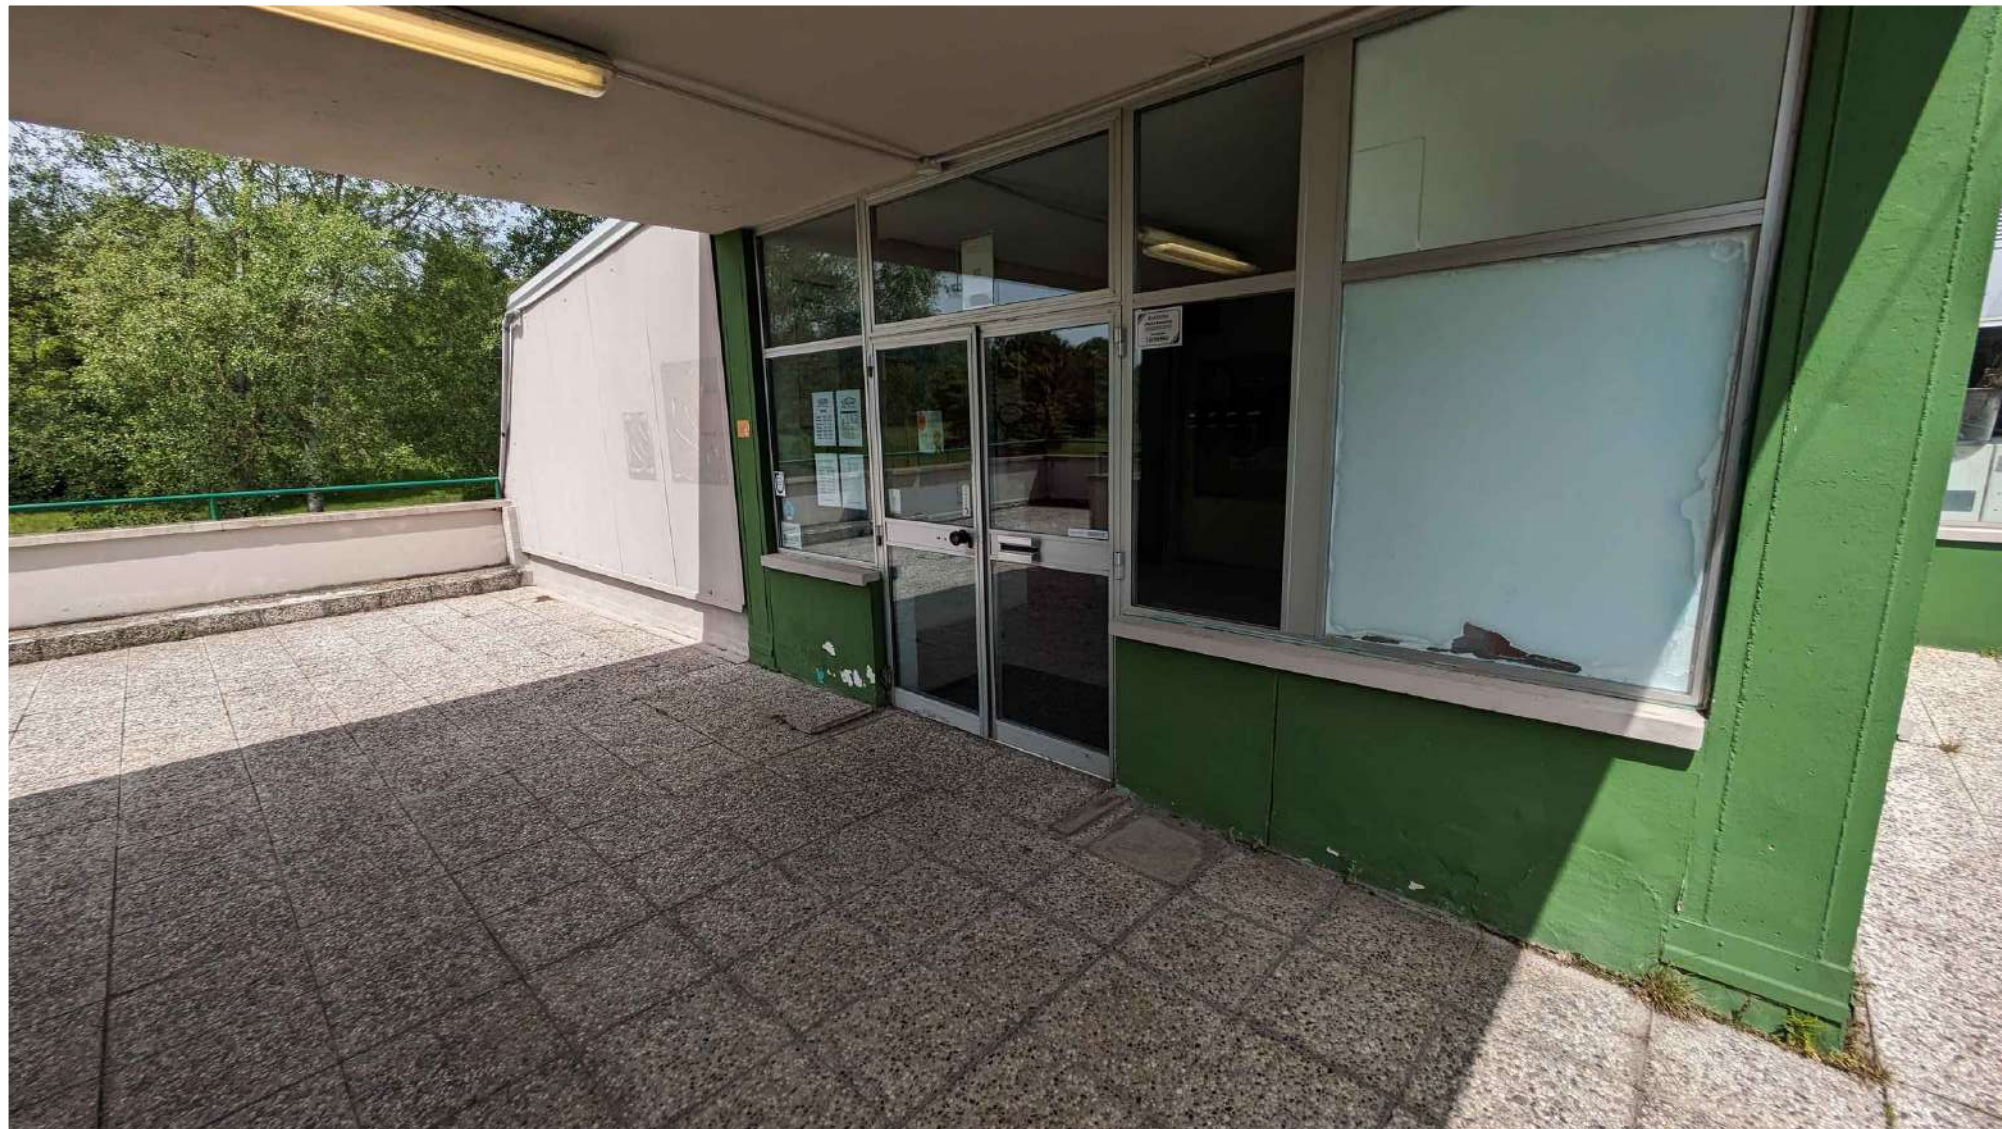
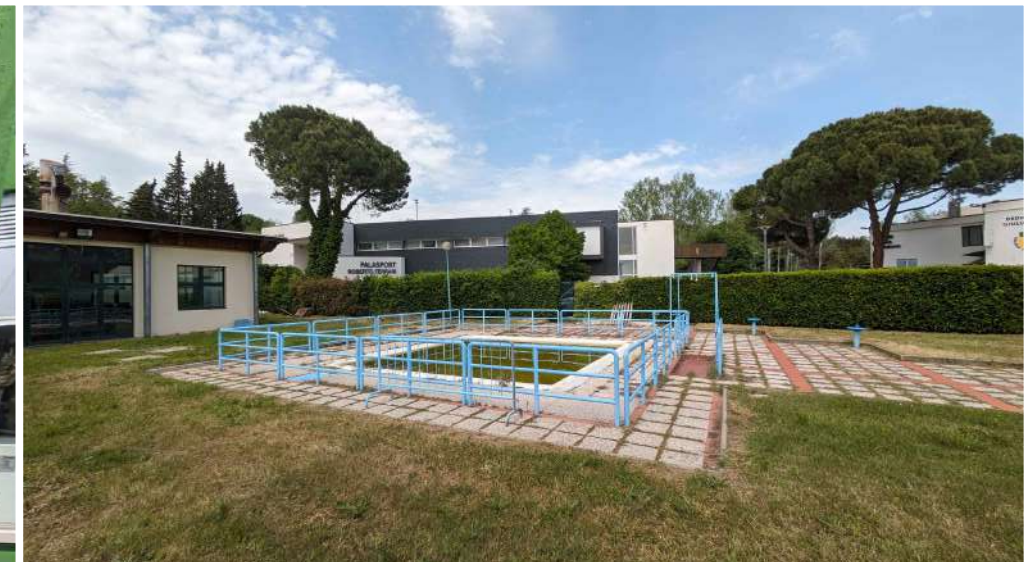
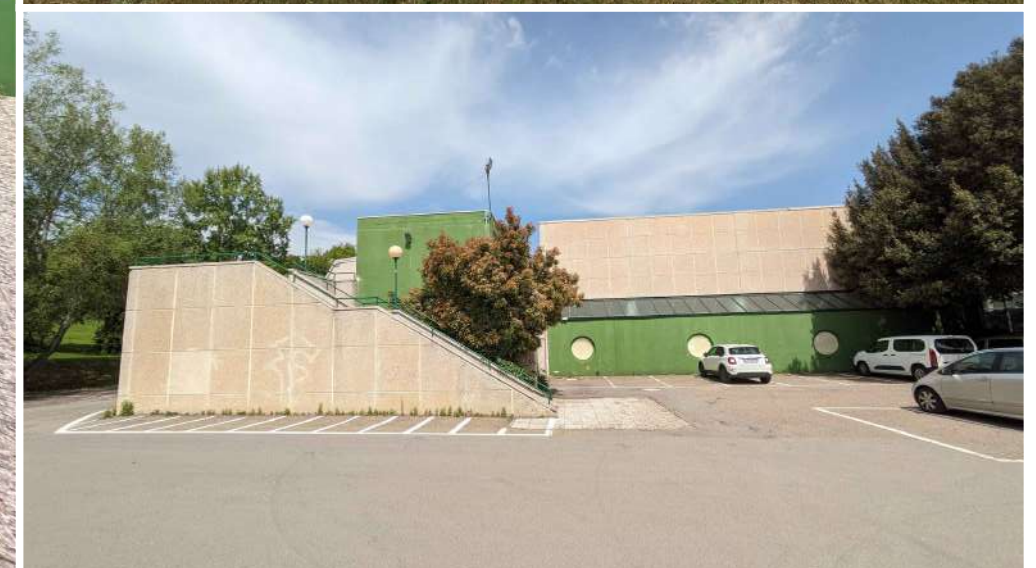
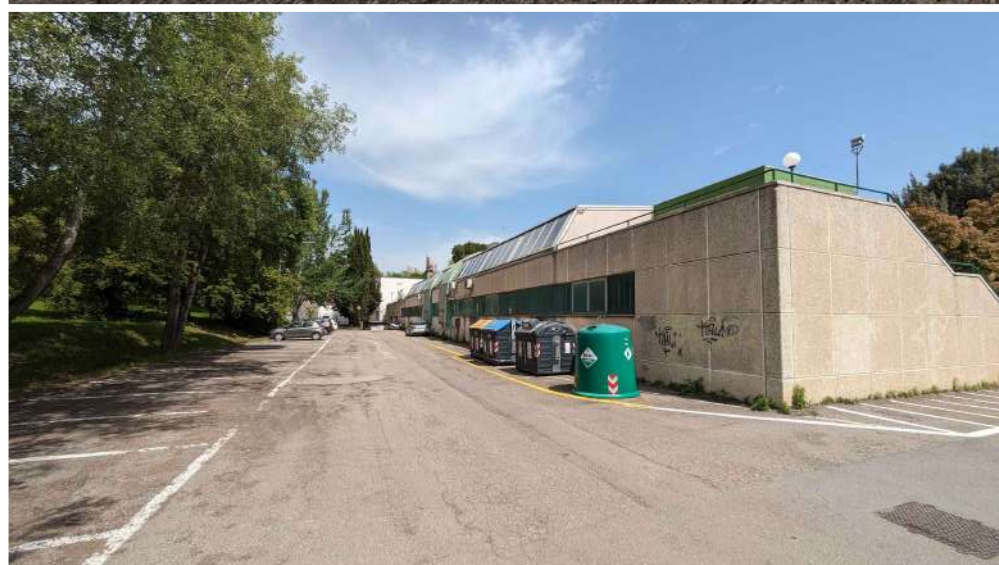
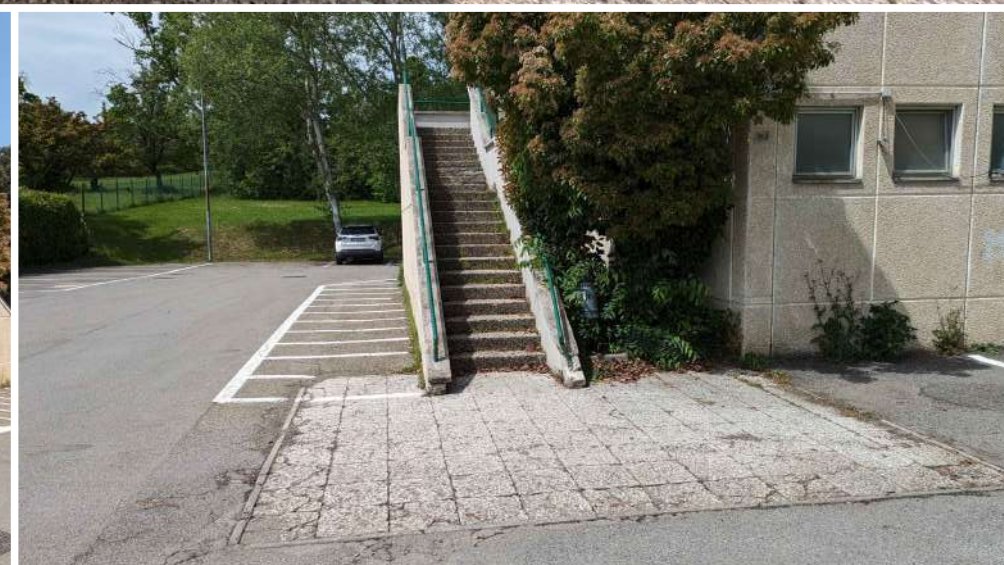
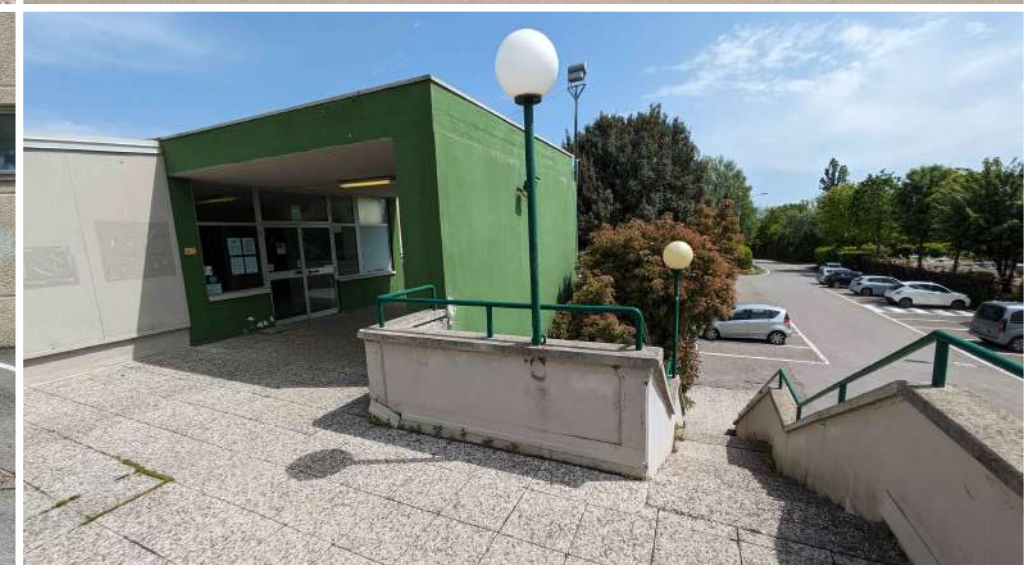
**52 - PISCINA COMUNALE**

| NOME COMPLETO | N° CRITICITÀ | DESCRIZIONE PROBLEMA | VALUTAZIONE GRAVITÀ | NOTE STATO ATTUALE | SOLUZIONE | COSTO_UN | QUANTITÀ | COSTO_TOT | NOTE PROGETTUALI | IMPATTO | PRIORITÀ | PRIORITÀ_VALORE |
|---|---|---|---|---|---|---|---|---|---|---|---|---|
| 52 - Piscina Comunale | 1 | 8.1.10.c - Scale: Segnaletica di inizio e fine della rampa per non vedenti a 30cm dal primo e dall'ultimo scalino | 4 | | Integrazione di percorso tattilo plantare per ciechi in PVC adesivo per esterni | 181,81 € | 1 | 181,81 € | | 3 | 5 | MEDIO |
| 52 - Piscina Comunale | 5 | 8.1.6.f - WC:Dotazione di maniglioni | 5 | Difficile configurazione del servizio igienico che rende impossibile eseguirte la manovra di affiancamento laterale. | Aggiunta di maniglioni di manovra nel bagno | 241,53 € | 2 | 483,06 € | Integrazione di maniglioni | 3 | 5,5 | ALTO |
| 52 - Piscina Comunale | 18 | Criticità su più livelli, connaturata nel manufatto. | 5 | Accesso tramite passaggio a "Z" non accessibile in carrozzina. | Non definibile univocamente | 700,00 € | 1 | 700,00 € | Rimozione della barriera e ripristino della pavimentazione. | 3 | 5,5 | ALTO |

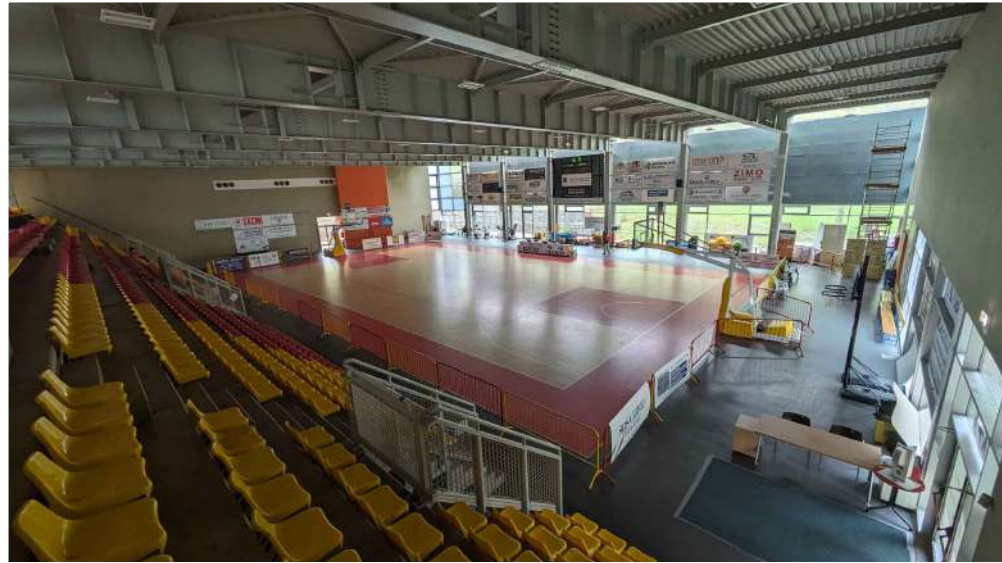
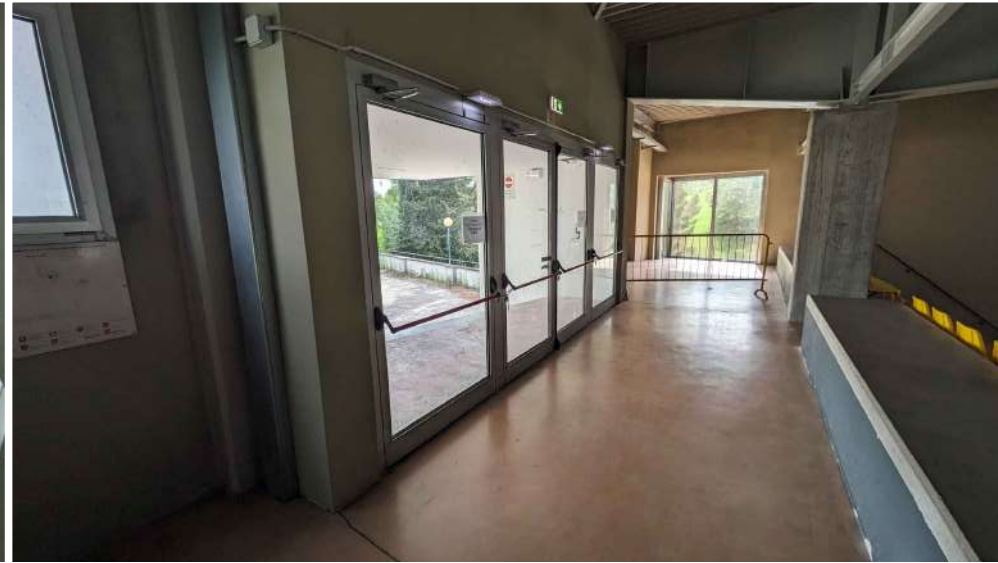
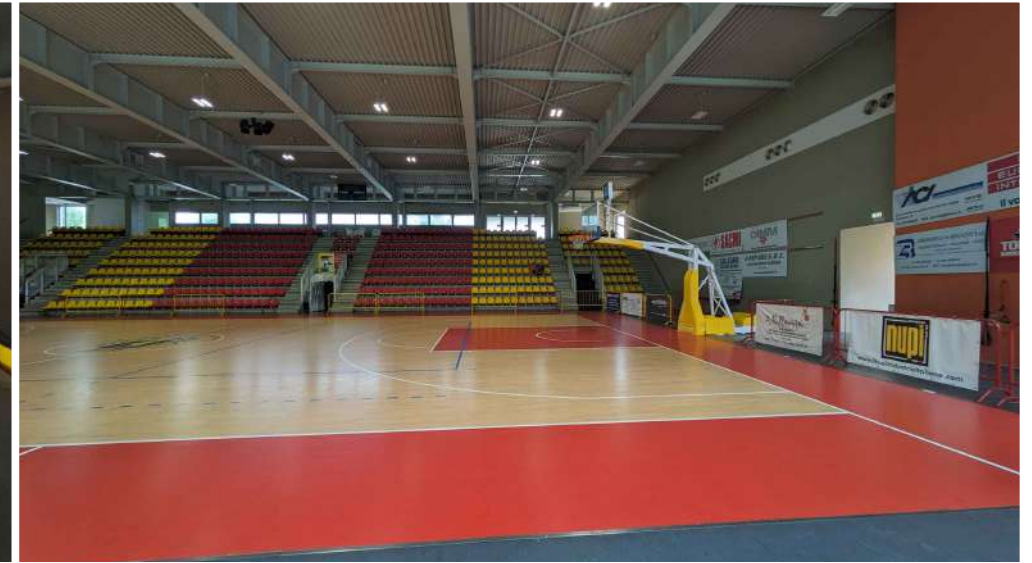
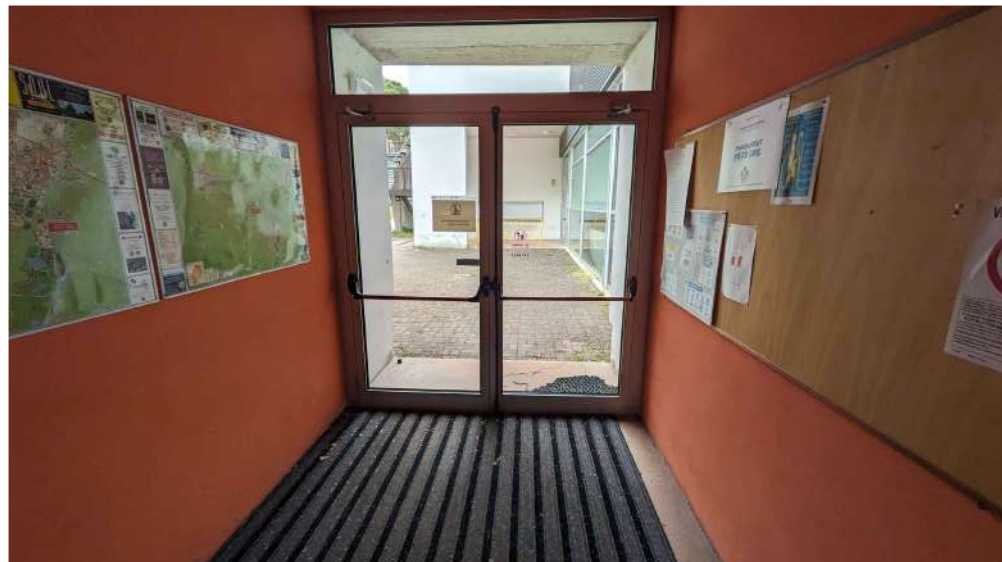
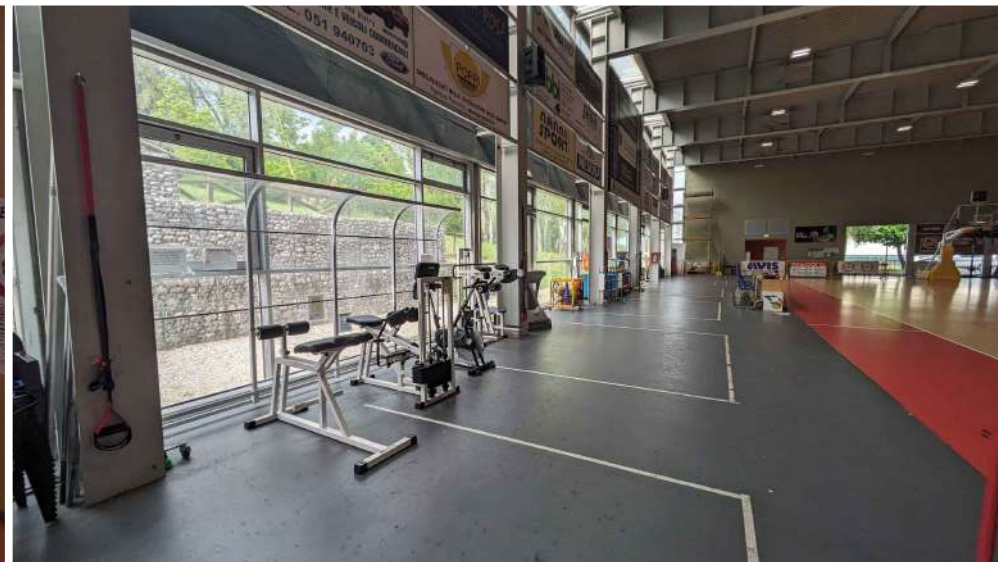
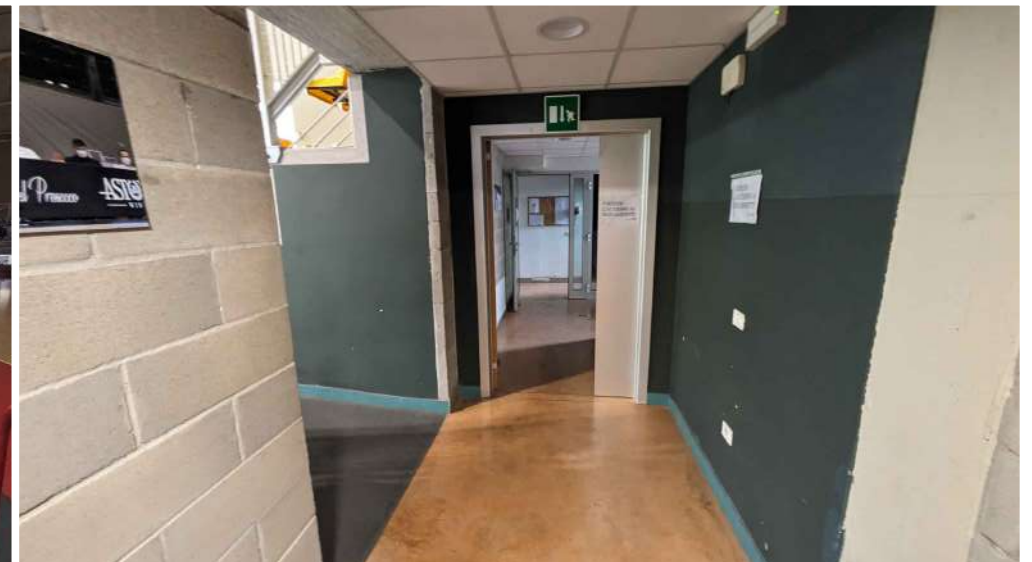
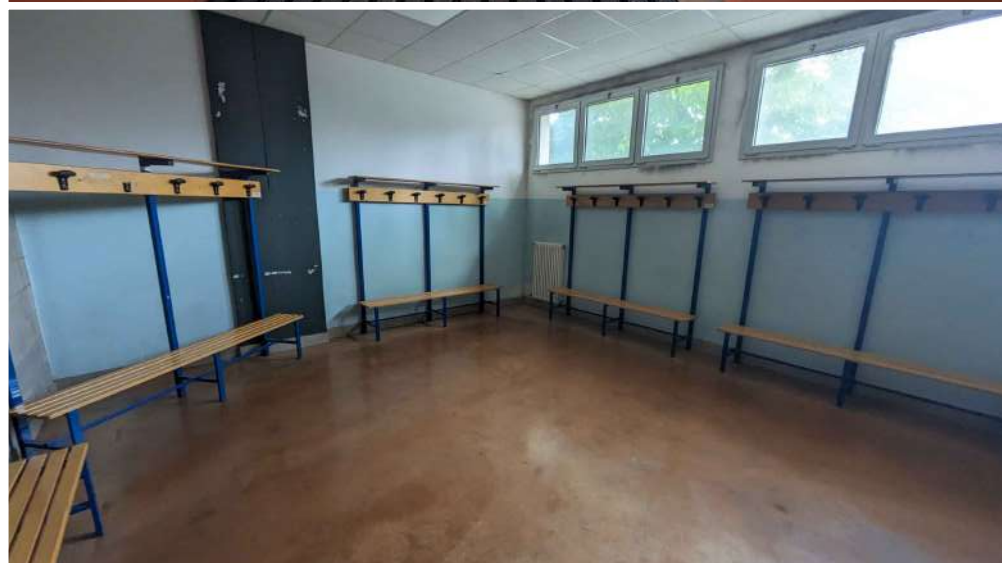
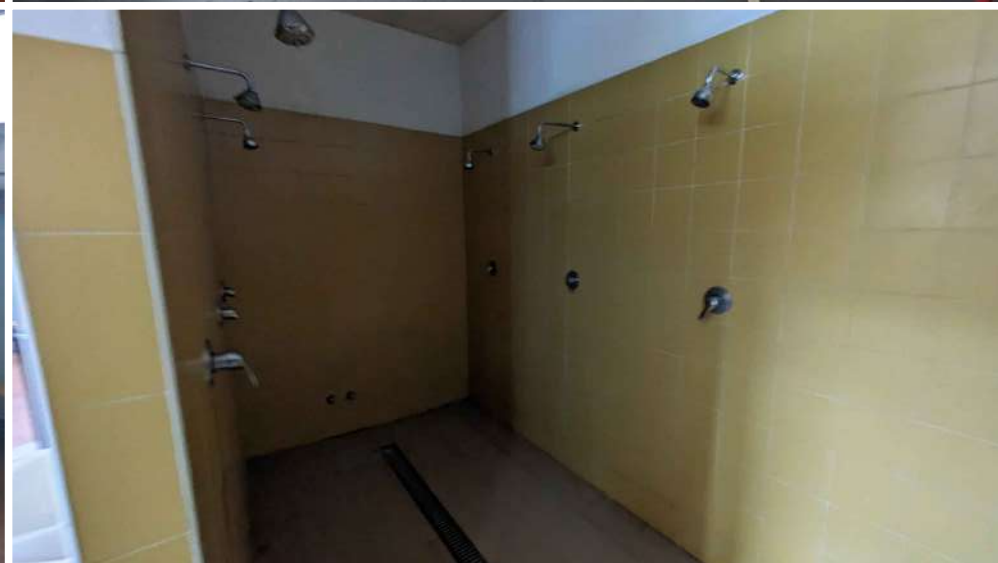
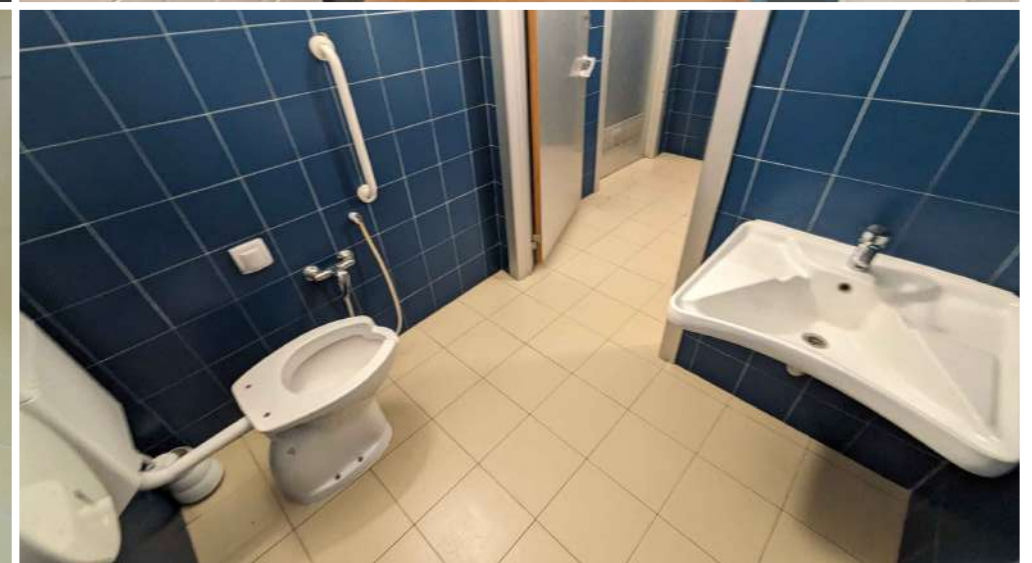
## 53 - PALAZZETTO DELLO SPORT

| Nome Completo | N° Criticità | Descrizione Problema | Valutazione Gravità | Note Stato Attuale | Soluzione | Costo_Un | Quantità | Costo_Tot | Note Progettuali | Impatto | Priorità | Priorità_Valore |
|---|---|---|---|---|---|---|---|---|---|---|---|---|
| 53 - Palazzetto dello Sport | 1 | 8.1.10.c - Scale: Segnaletica di inizio e fine della rampa per non vedenti a 30cm dal primo e dall'ultimo scalino | 4 | | Integrazione di percorso tattilo plantare per ciechi in PVC adesivo per esterni | 181,81 € | 16 | 2 908,96 € | | 2 | 4 | MEDIO |
| 53 - Palazzetto dello Sport | 2 | 8.1.10.c - Scale: Segnaletica di inizio e fine della rampa per non vedenti a 30cm dal primo e dall'ultimo scalino | 4 | | Integrazione di percorso tattilo plantare per ciechi in PVC adesivo per esterni | 181,81 € | 14 | 2 545,34 € | | 2 | 4 | MEDIO |
| 53 - Palazzetto dello Sport | 3 | 8.1.10.c - Scale: Segnaletica di inizio e fine della rampa per non vedenti a 30cm dal primo e dall'ultimo scalino | 4 | | Integrazione di percorso tattilo plantare per ciechi in PVC adesivo per esterni | 181,81 € | 13 | 2 363,53 € | | 2 | 4 | MEDIO |
| 53 - Palazzetto dello Sport | 4 | 8.1.10.c - Scale: Segnaletica di inizio e fine della rampa per non vedenti a 30cm dal primo e dall'ultimo scalino | 4 | | Integrazione di percorso tattilo plantare per ciechi in PVC adesivo per esterni | 181,81 € | 12 | 2 181,72 € | | 2 | 4 | MEDIO |
| 53 - Palazzetto dello Sport | 5 | 8.1.10.h - Scale: Corrimano da entrambi i lati | 4 | | Integrazione pannelli di contenimento laterale | 249,72 € | 10 | 2 497,20 € | | 2 | 4 | MEDIO |
| 53 - Palazzetto dello Sport | 6 | 8.1.10.h - Scale: Corrimano da entrambi i lati | 4 | | Integrazione di corrimano metallico | 81,67 € | 10 | 816,70 € | | 2 | 4 | MEDIO |
| 53 - Palazzetto dello Sport | 7 | 8.1.10.h - Scale: Corrimano da entrambi i lati | 4 | | Integrazione di corrimano metallico | 81,67 € | 10 | 816,70 € | | 2 | 4 | MEDIO |
| 53 - Palazzetto dello Sport | 8 | 8.1.10.c - Scale: Segnaletica di inizio e fine della rampa per non vedenti a 30cm dal primo e dall'ultimo scalino | 4 | | Integrazione di percorso tattilo plantare per ciechi in PVC adesivo per esterni | 181,81 € | 10 | 1 818,10 € | | 2 | 4 | MEDIO |
| 53 - Palazzetto dello Sport | 9 | 8.1.10.c - Scale: Segnaletica di inizio e fine della rampa per non vedenti a 30cm dal primo e dall'ultimo scalino | 4 | | Integrazione di percorso tattilo plantare per ciechi in PVC adesivo per esterni | 181,81 € | 10 | 1 818,10 € | | 2 | 4 | MEDIO |
| 53 - Palazzetto dello Sport | 10 | 8.1.10.h - Scale: Corrimano da entrambi i lati | 4 | | Integrazione di corrimano metallico | 81,67 € | 4 | 326,68 € | | 2 | 4 | MEDIO |
| 53 - Palazzetto dello Sport | 11 | 8.1.10.h - Scale: Corrimano da entrambi i lati | 4 | | Integrazione pannelli di contenimento laterale | 249,72 € | 4 | 998,88 € | | 2 | 4 | MEDIO |
| 53 - Palazzetto dello Sport | 12 | 8.1.10.h - Scale: Corrimano da entrambi i lati | 4 | | Integrazione di corrimano metallico | 81,67 € | 4 | 326,68 € | | 2 | 4 | MEDIO |
| 53 - Palazzetto dello Sport | 13 | 8.1.10.c - Scale: Segnaletica di inizio e fine della rampa per non vedenti a 30cm dal primo e dall'ultimo scalino | 4 | | Integrazione di percorso tattilo plantare per ciechi in PVC adesivo per esterni | 181,81 € | 1,5 | 272,72 € | | 2 | 4 | MEDIO |
| 53 - Palazzetto dello Sport | 14 | 8.1.10.c - Scale: Segnaletica di inizio e fine della rampa per non vedenti a 30cm dal primo e dall'ultimo scalino | 4 | | Integrazione di percorso tattilo plantare per ciechi in PVC adesivo per esterni | 181,81 € | 1,5 | 272,72 € | | 2 | 4 | MEDIO |
| 53 - Palazzetto dello Sport | 15 | 8.1.10.c - Scale: Segnaletica di inizio e fine della rampa per non vedenti a 30cm dal primo e dall'ultimo scalino | 4 | | Integrazione di percorso tattilo plantare per ciechi in PVC adesivo per esterni | 181,81 € | 1,5 | 272,72 € | | 2 | 4 | MEDIO |
| 53 - Palazzetto dello Sport | 16 | 8.1.10.c - Scale: Segnaletica di inizio e fine della rampa per non vedenti a 30cm dal primo e dall'ultimo scalino | 4 | | Integrazione di percorso tattilo plantare per ciechi in PVC adesivo per esterni | 181,81 € | 1,5 | 272,72 € | | 2 | 4 | MEDIO |
| 53 - Palazzetto dello Sport | 17 | 8.1.10.i - Scale: gradino o soglia isolati | 5 | | Realizzazione di rampa di raccordo per soglie (< 4cm) | 389,66 € | 1,2 | 467,59 € | | 2 | 4,5 | MEDIO |

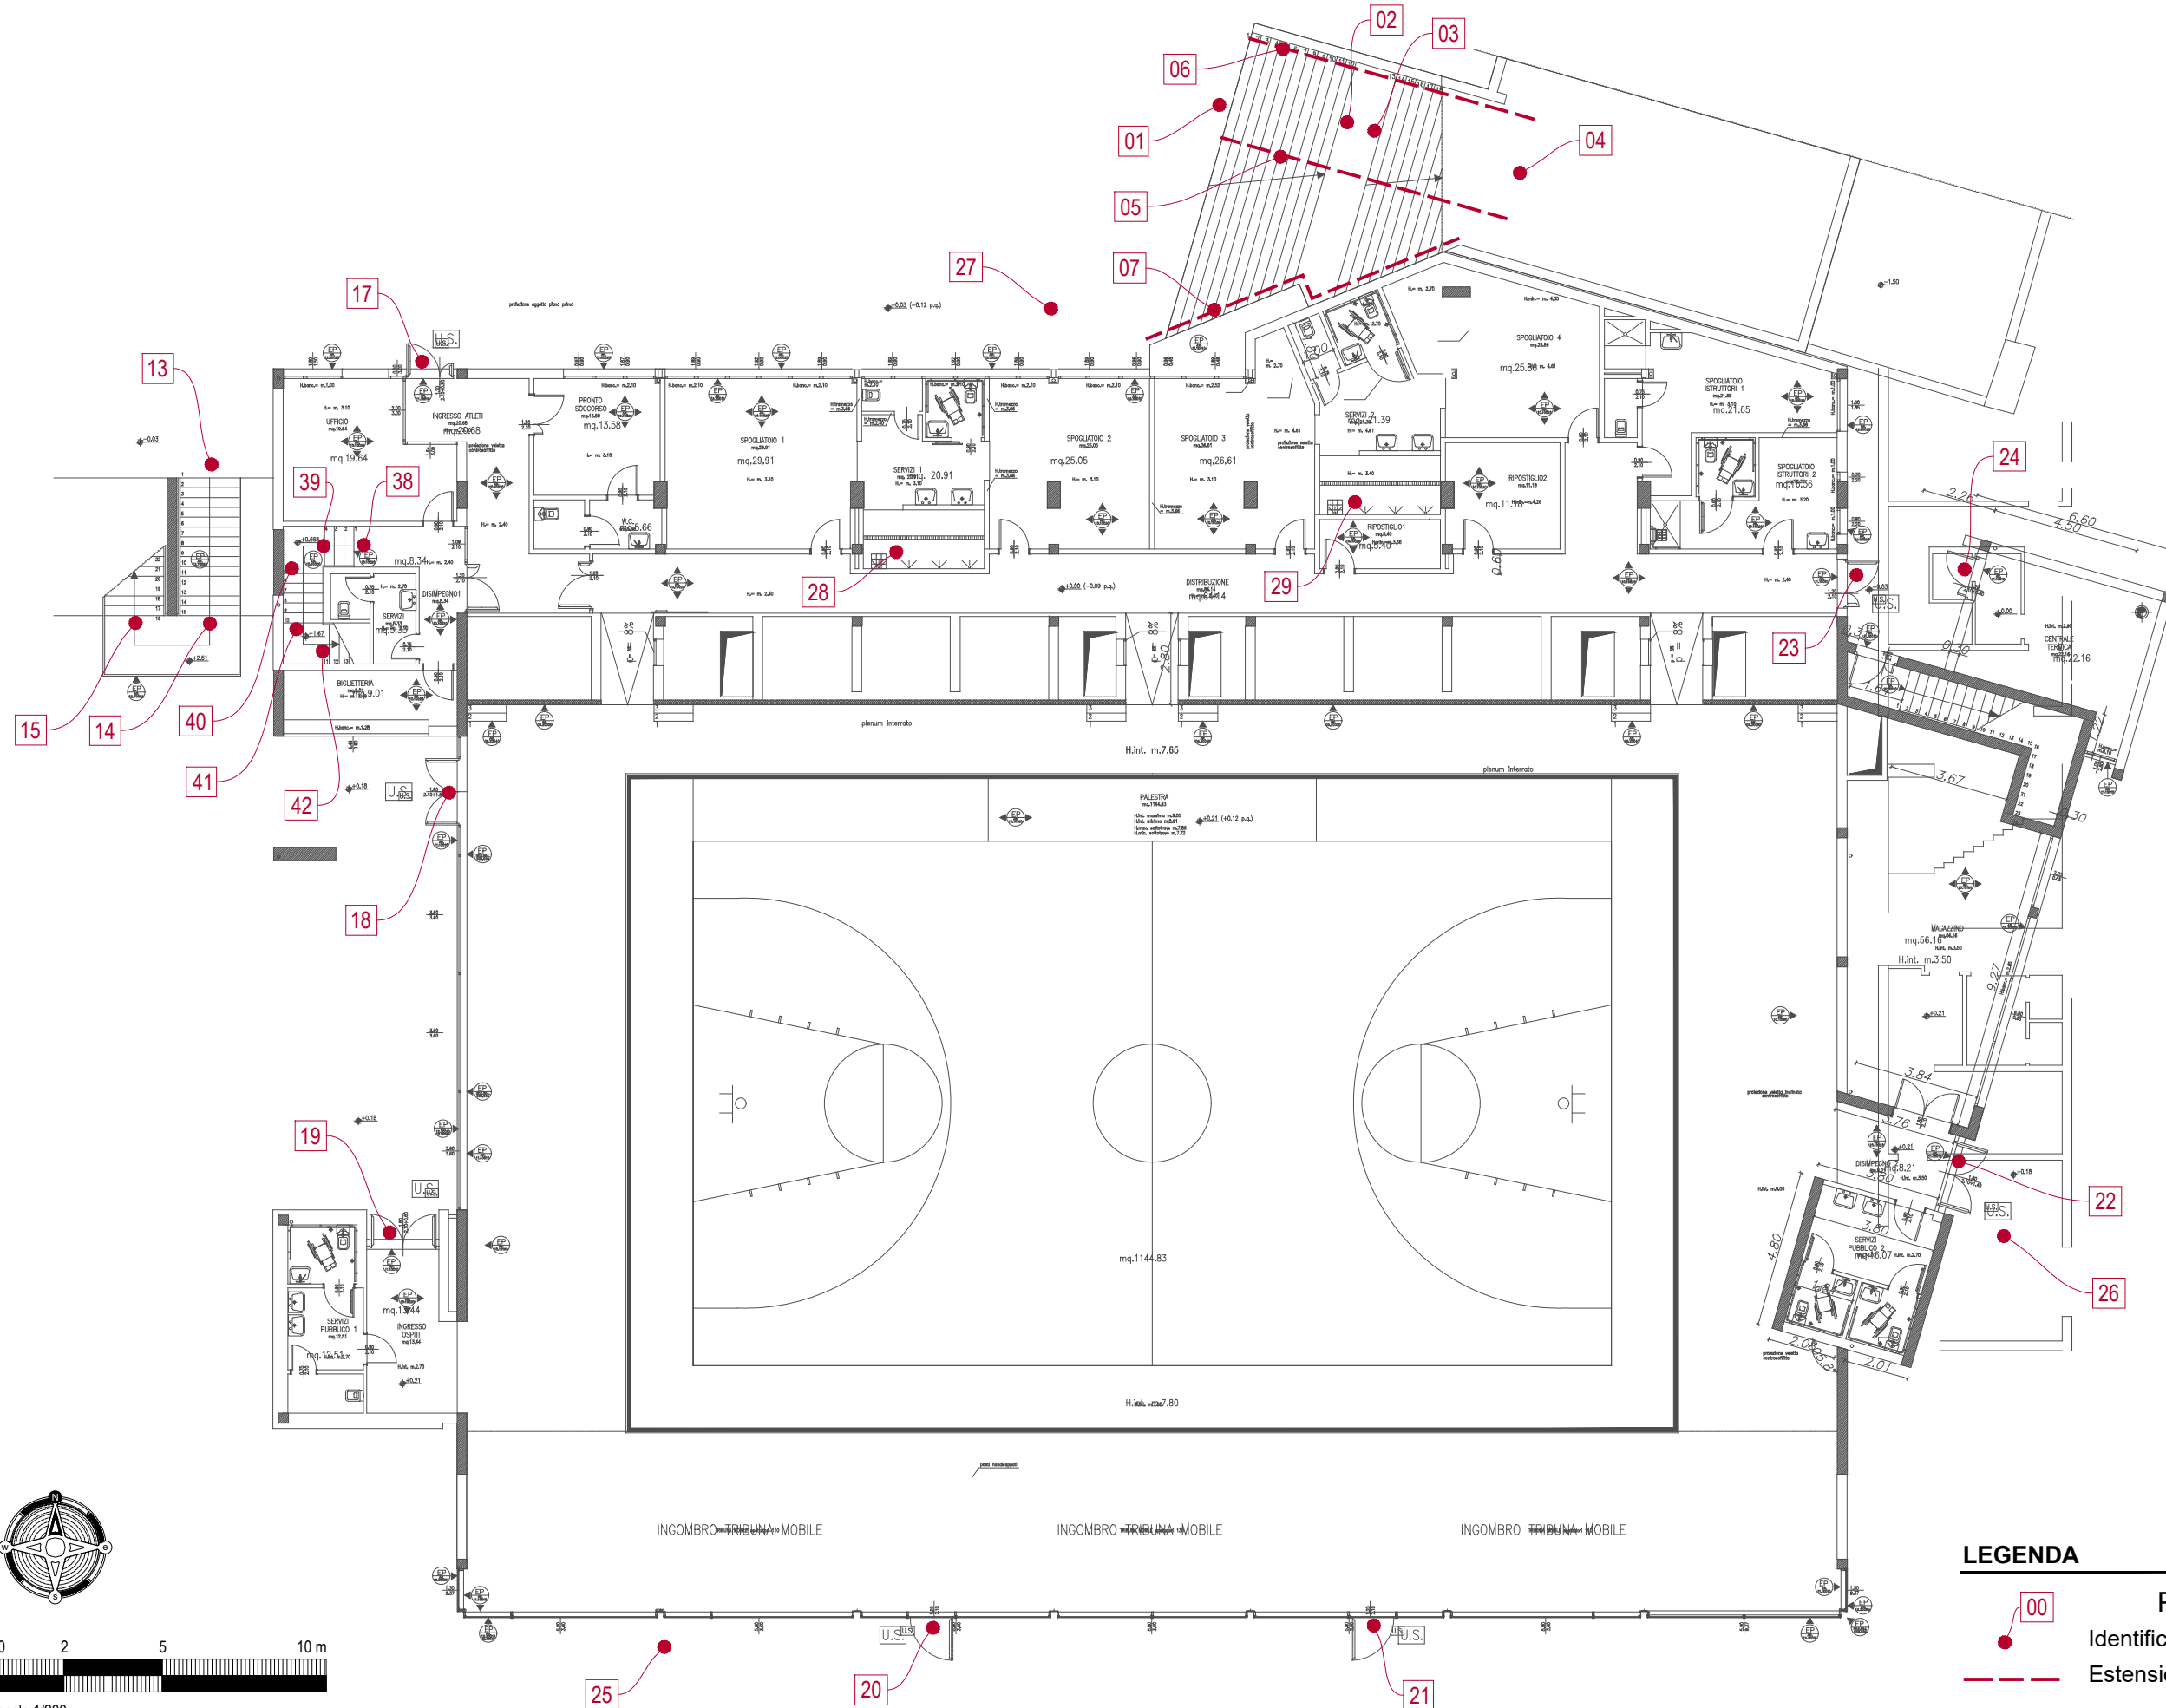
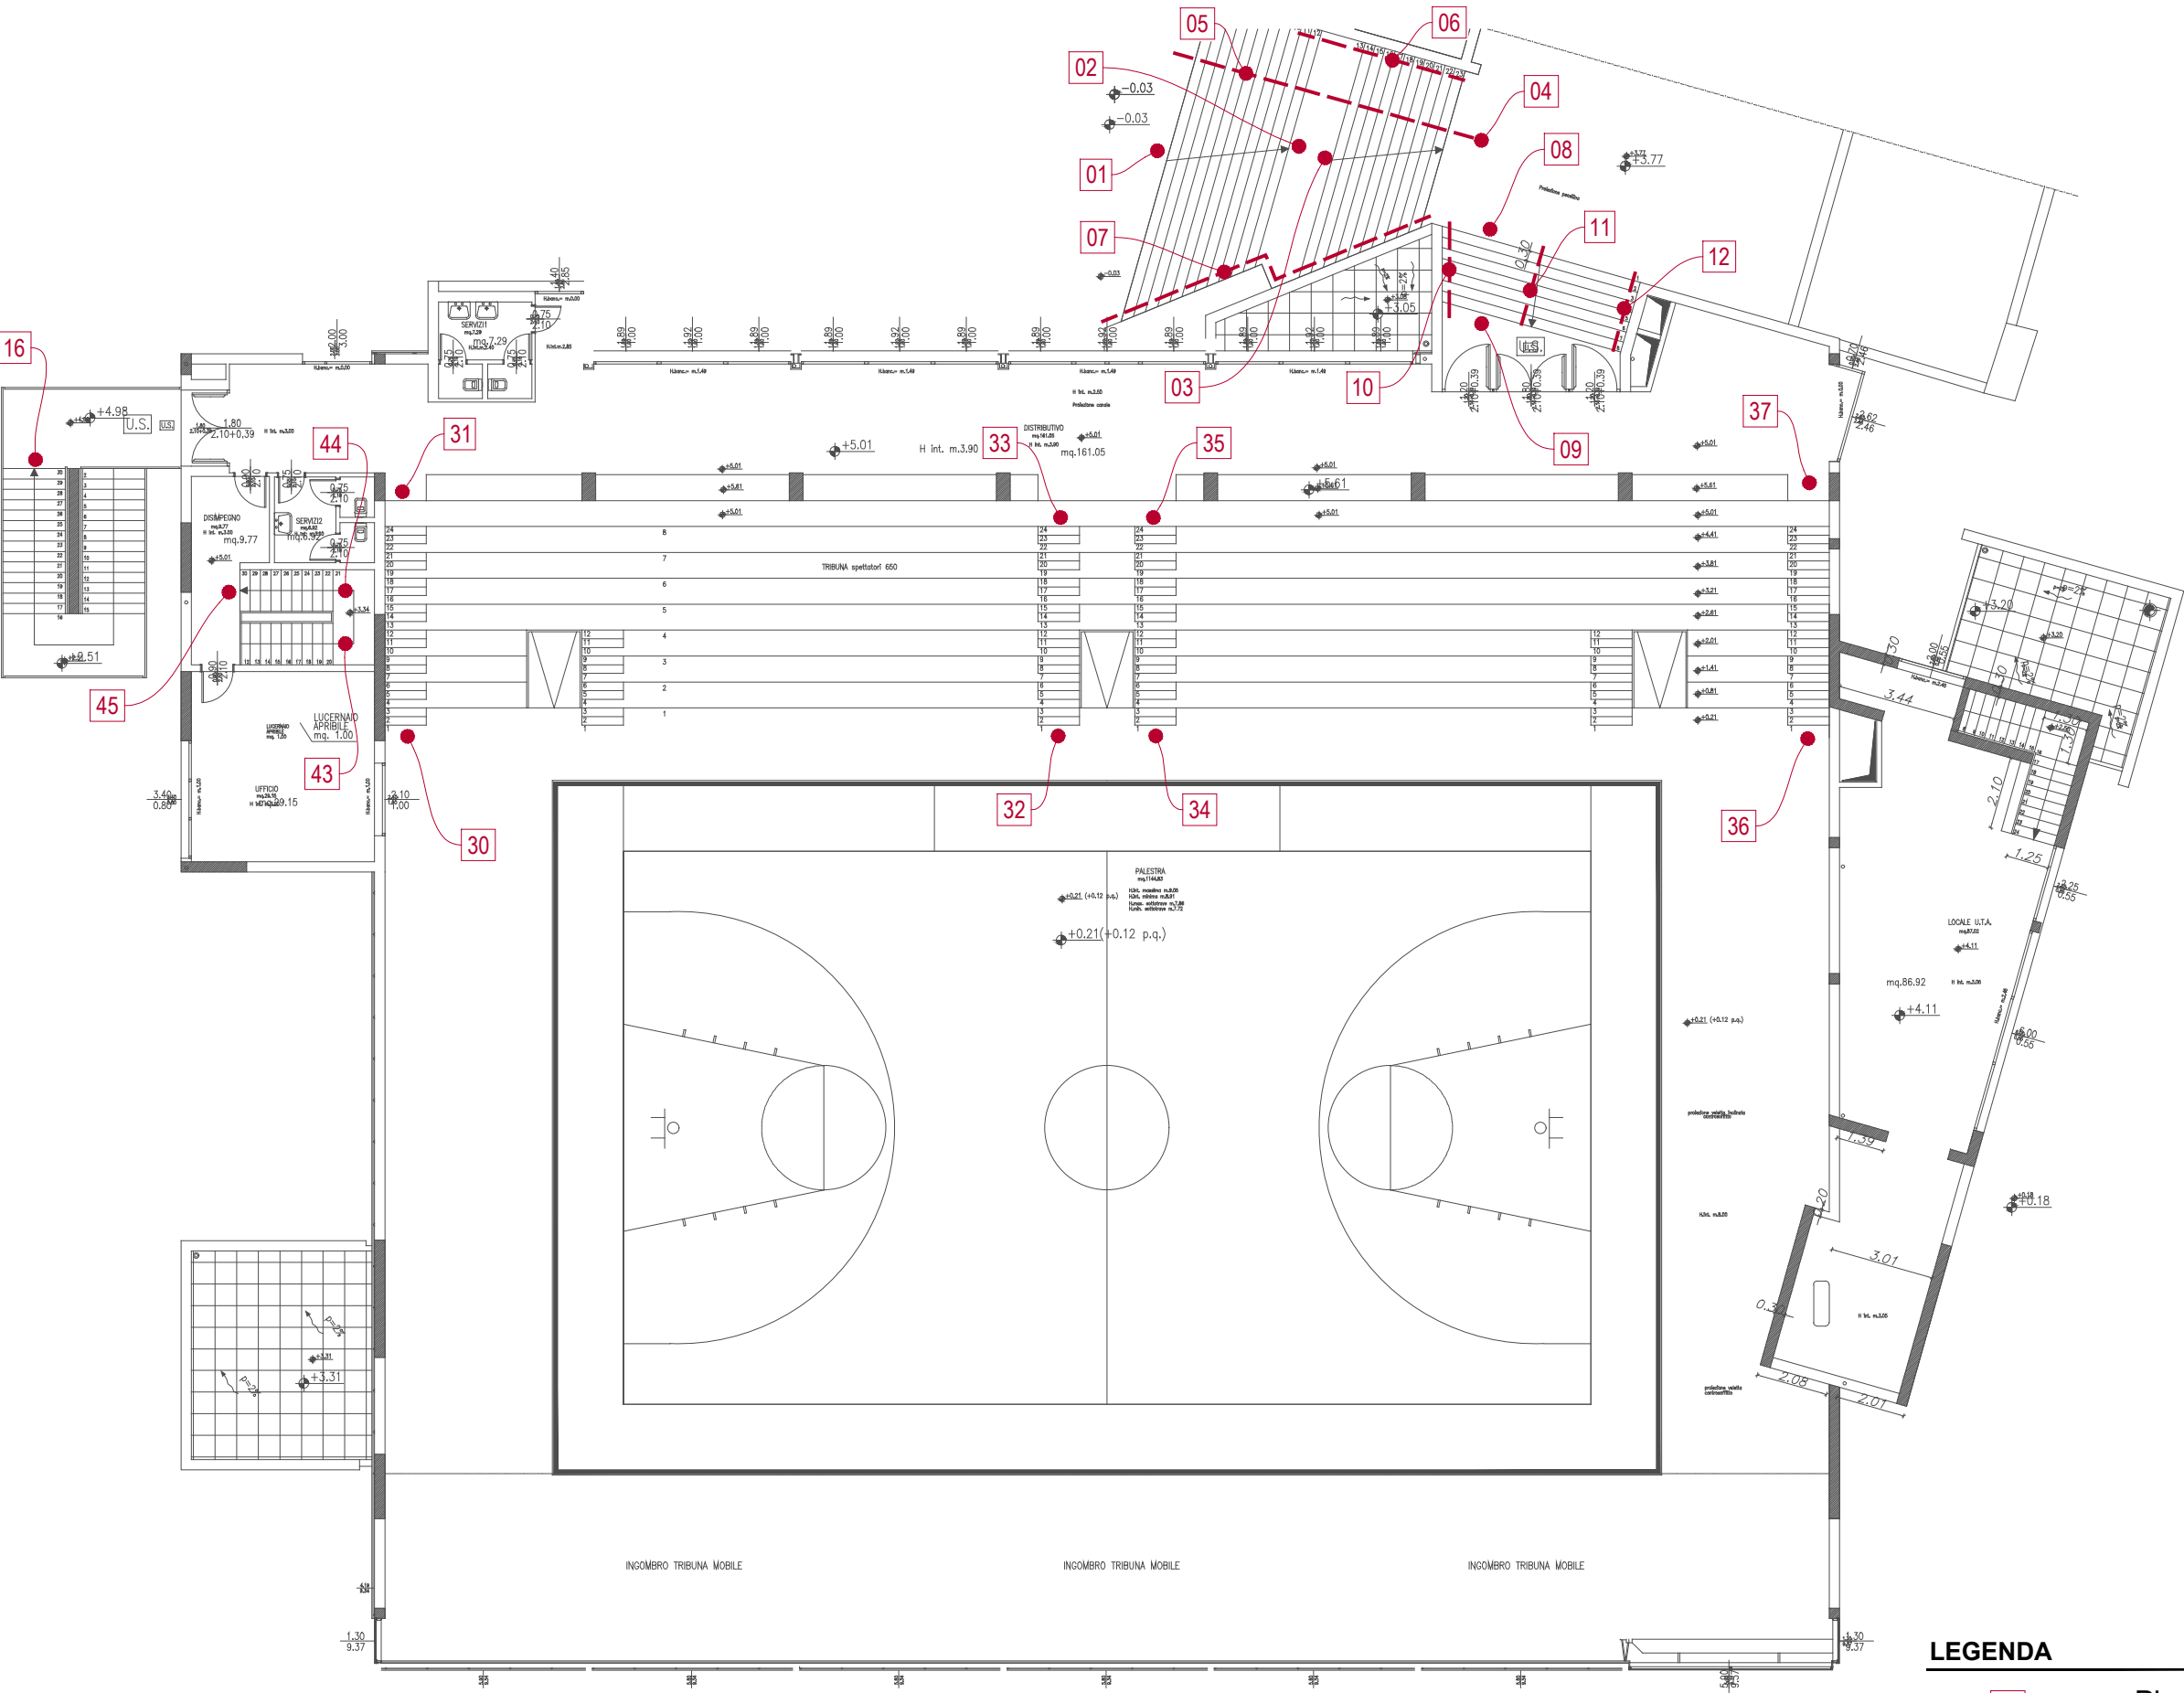
53 - PALAZZETTO DELLO SPORT

- 00 Piano Terra
- Identificazione e numerazione criticità
- Estensione dalla criticità (laddove opportuno)
