COMUNE DI CASTEL SAN  
PIETRO TERME  
PROVINCIA DI BOLOGNA

**P.E.B.A.  
2024**

# EDIFICI

## schedatura delle criticità e delle soluzioni metaprogettuali

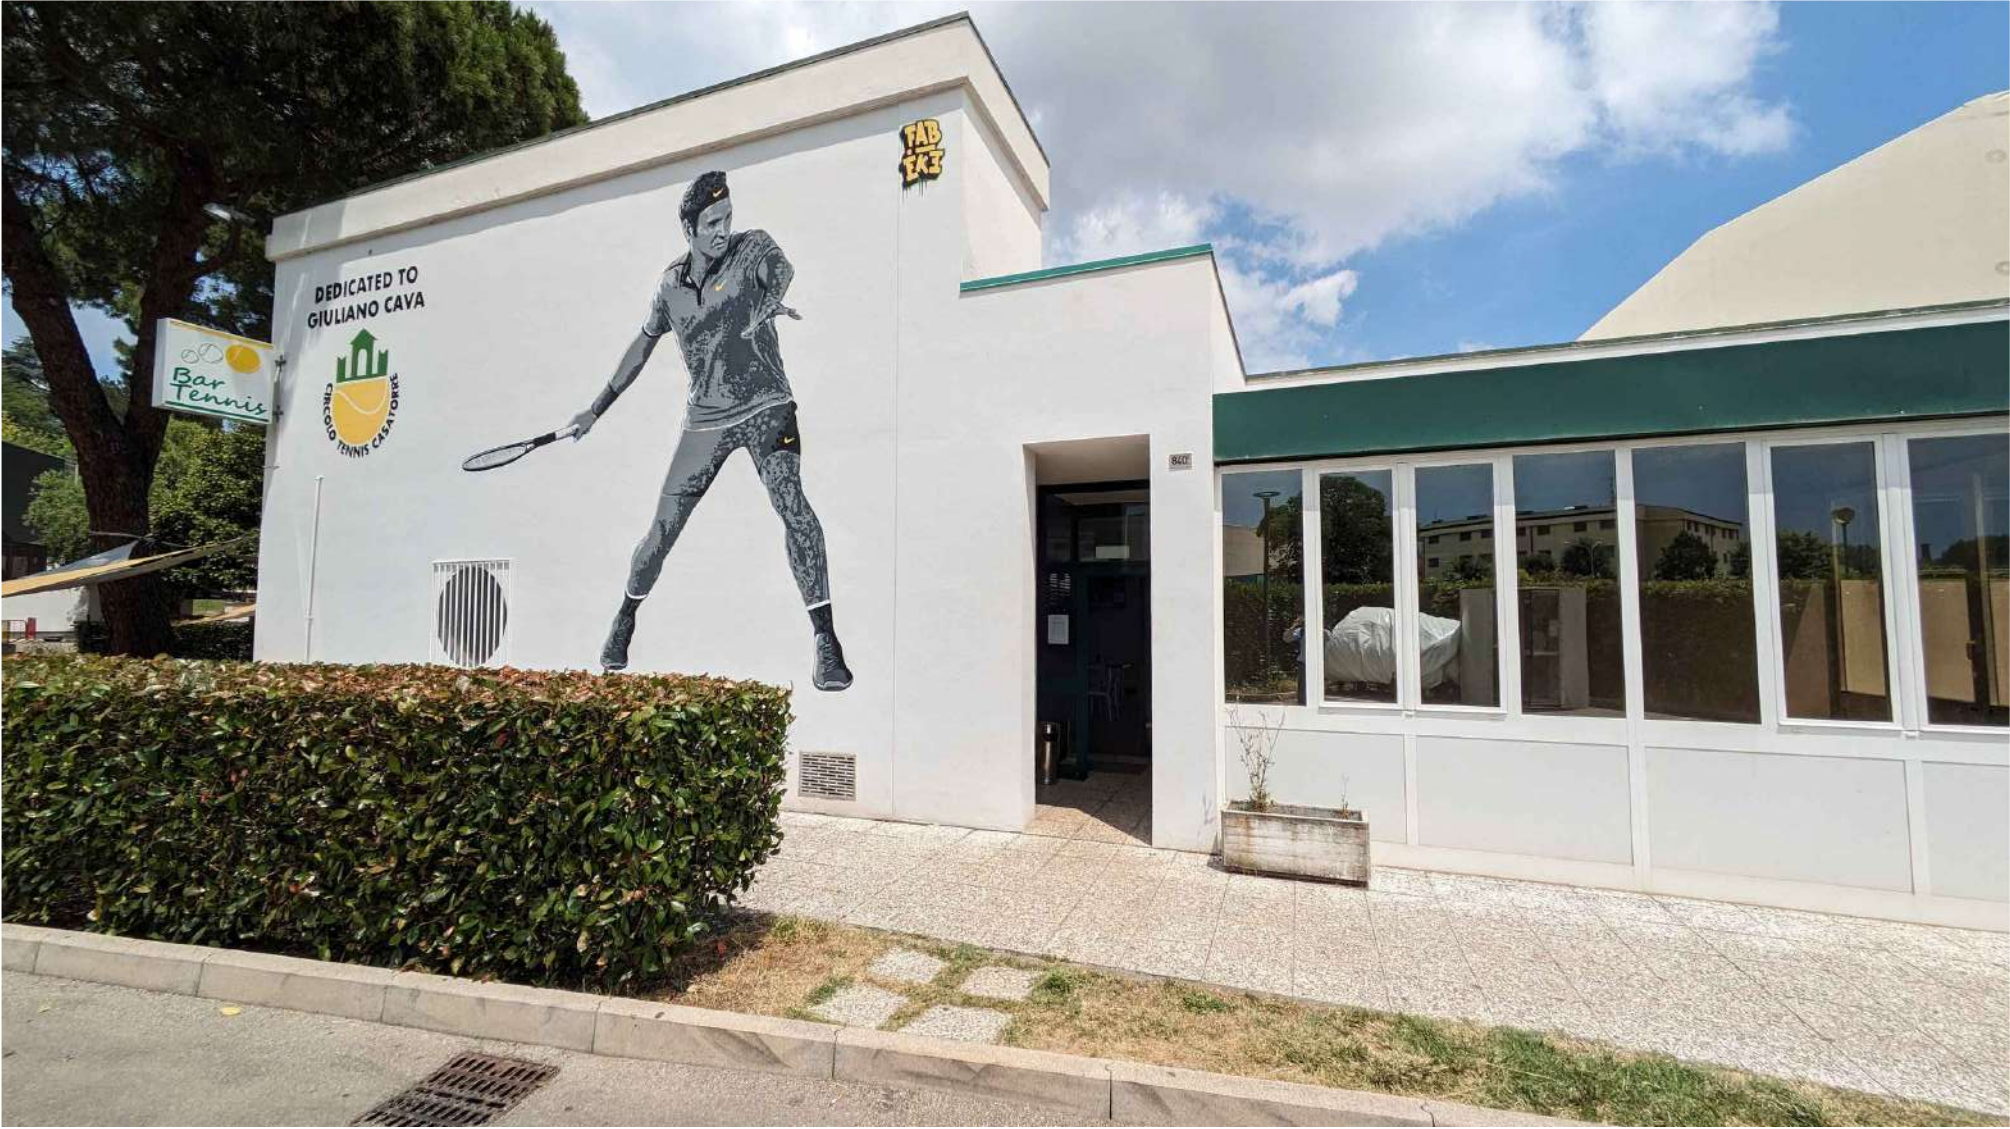
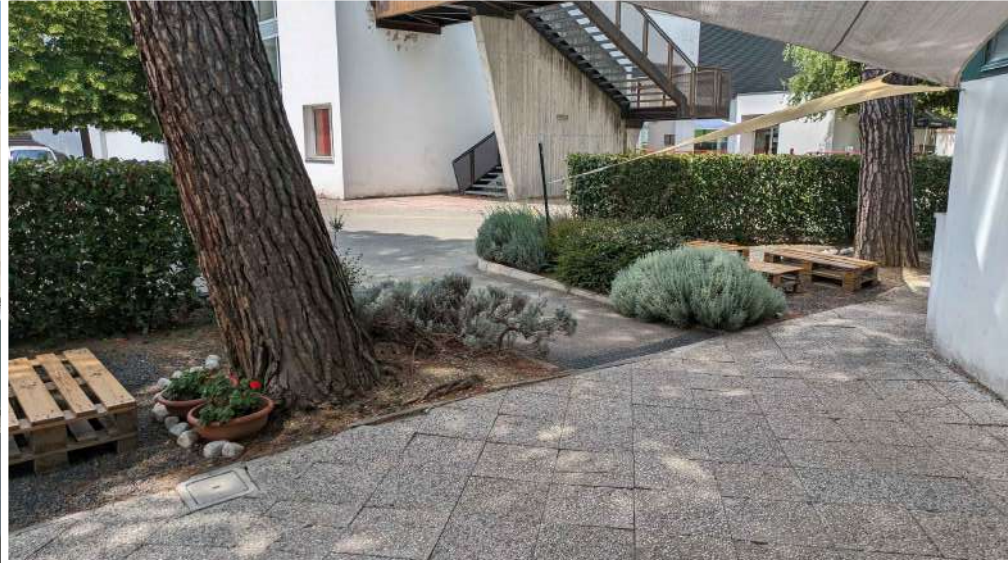
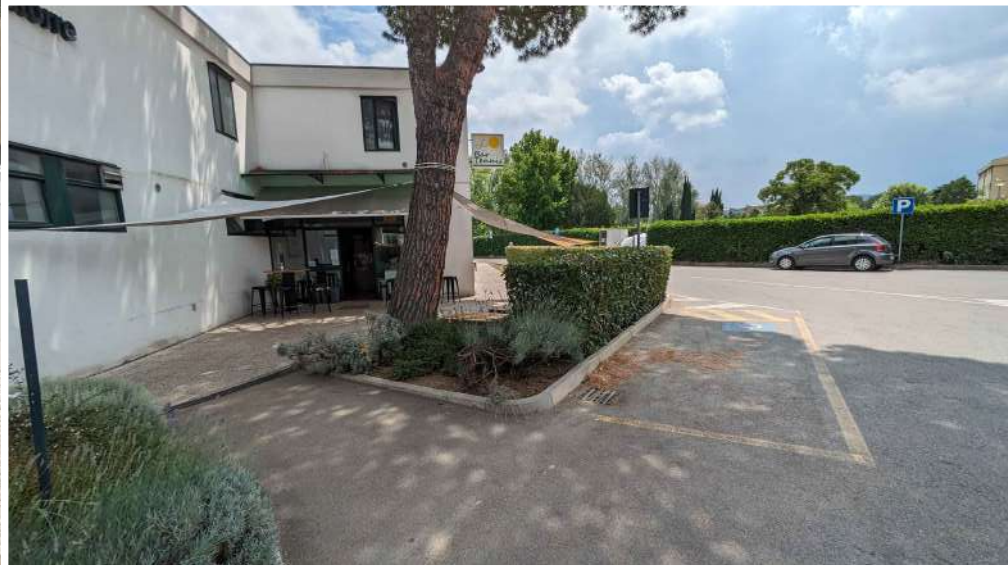
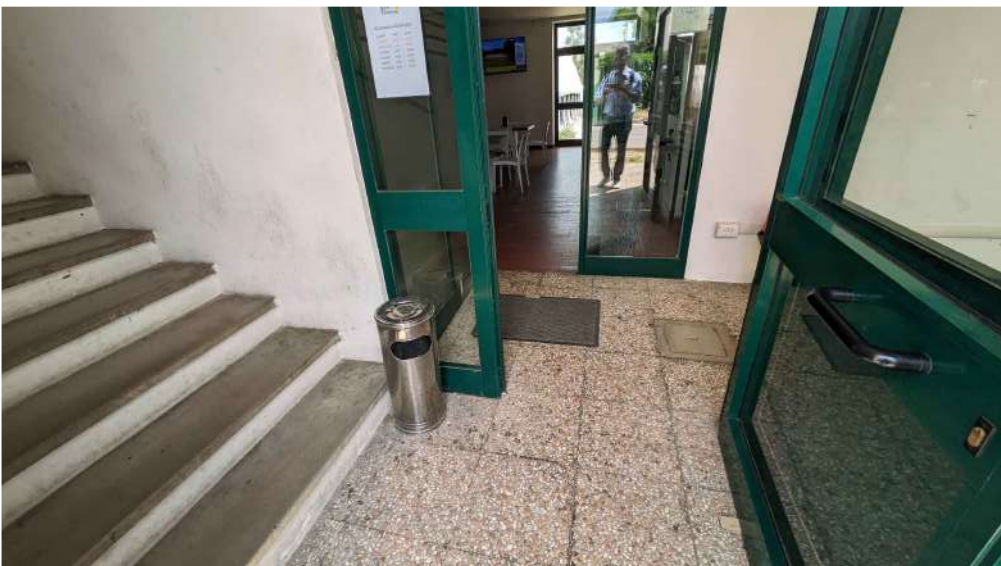
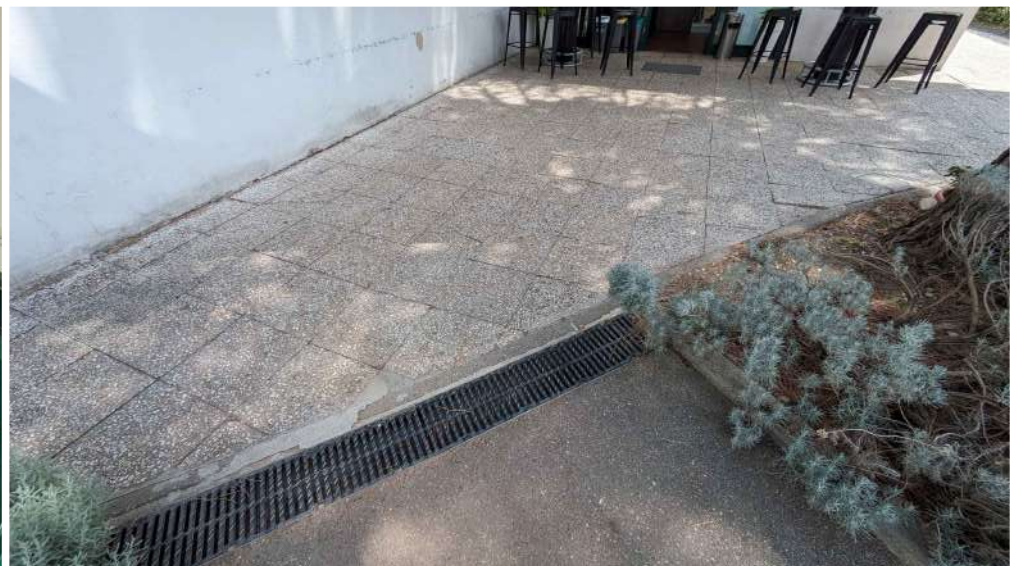
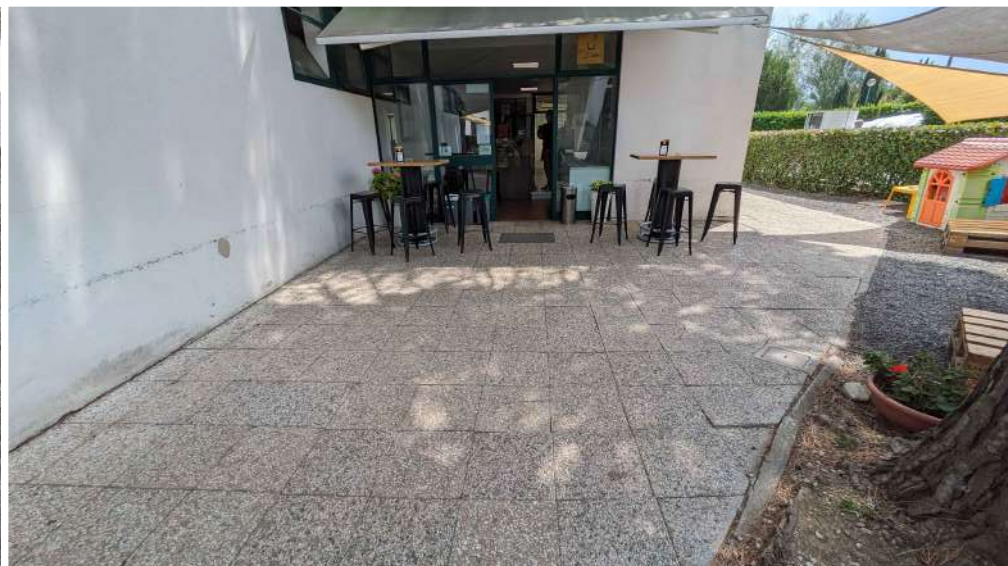
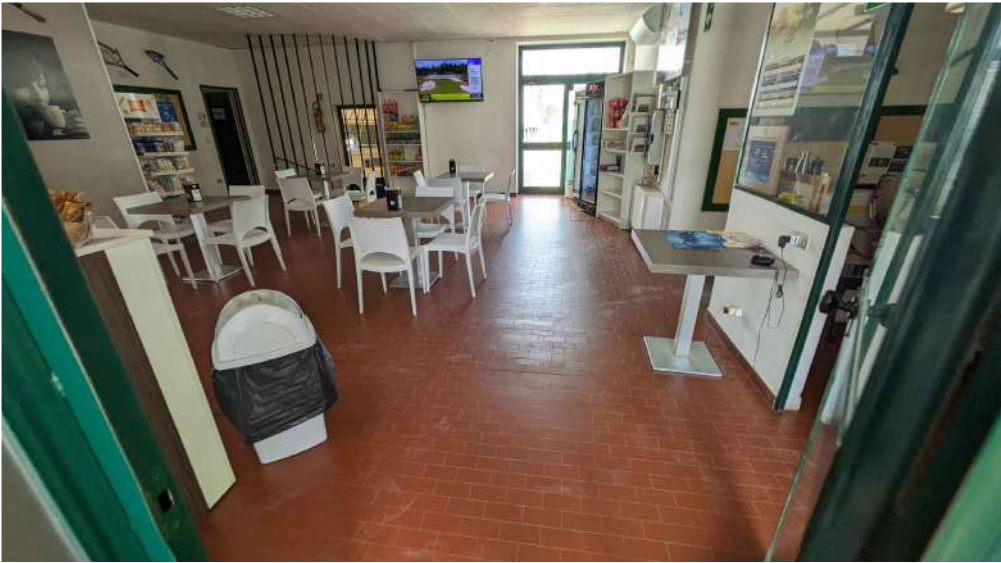
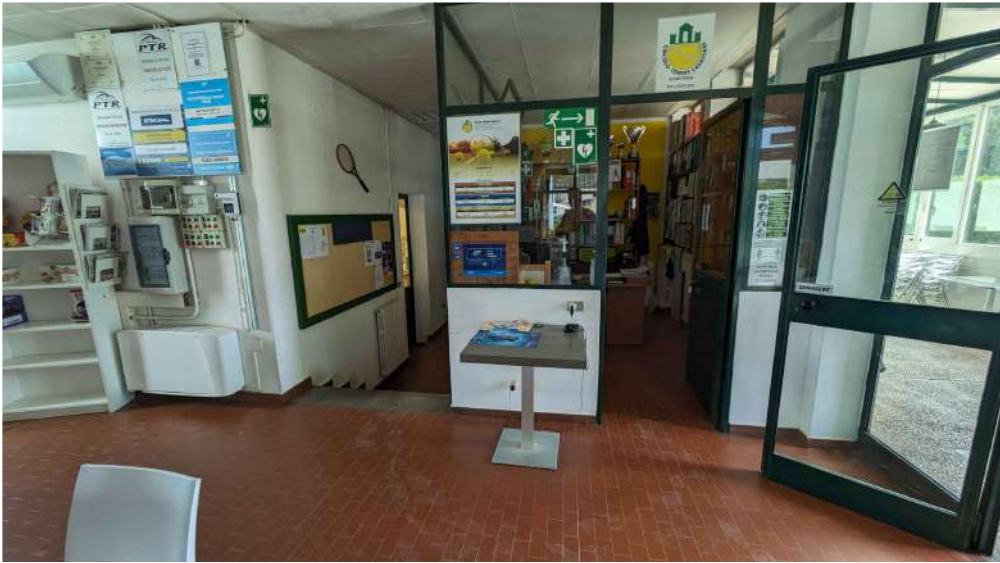
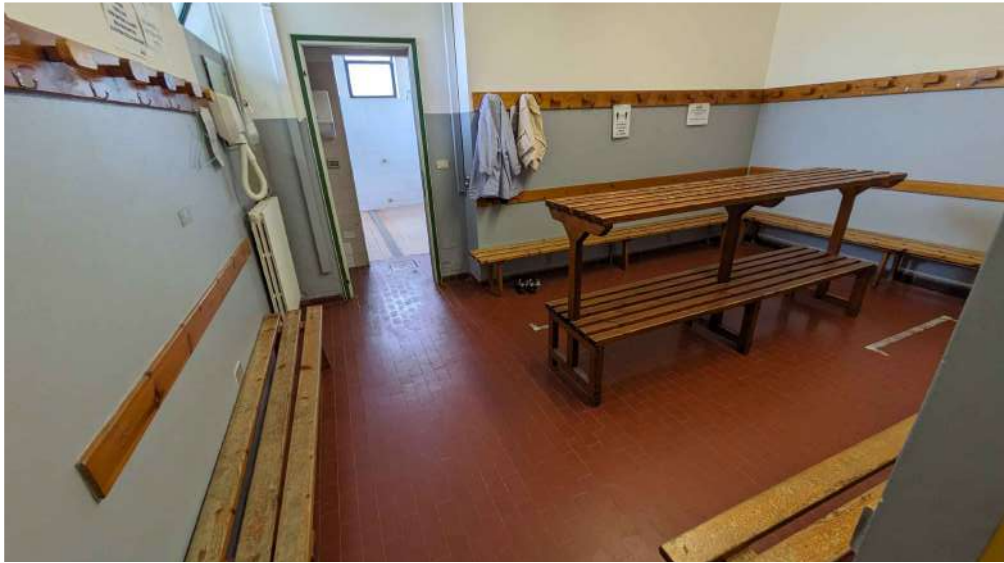
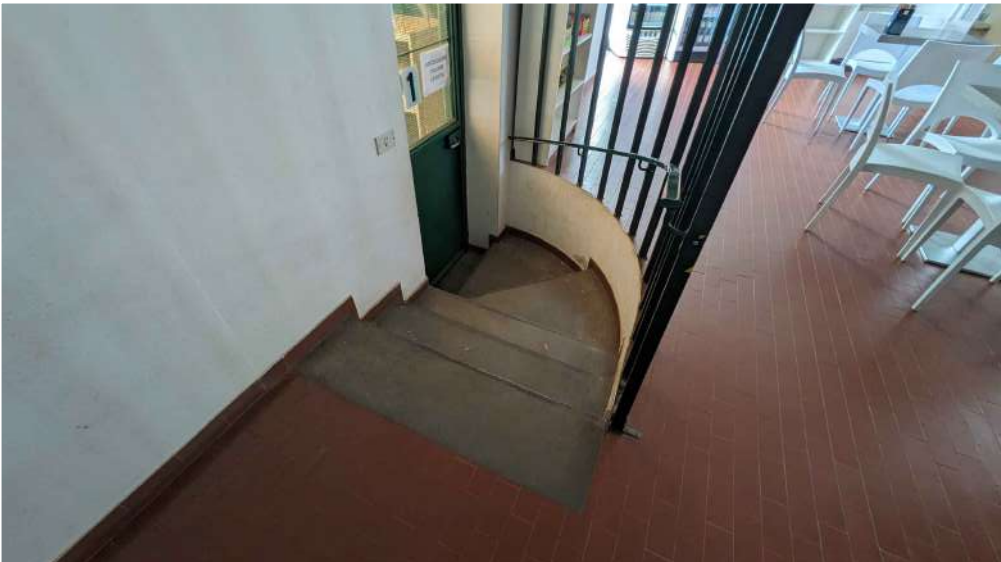
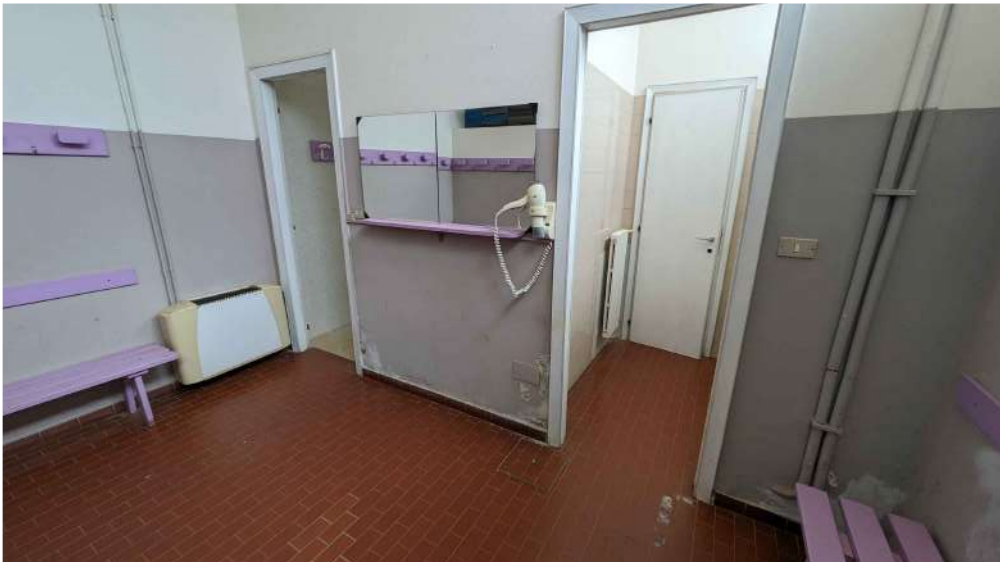
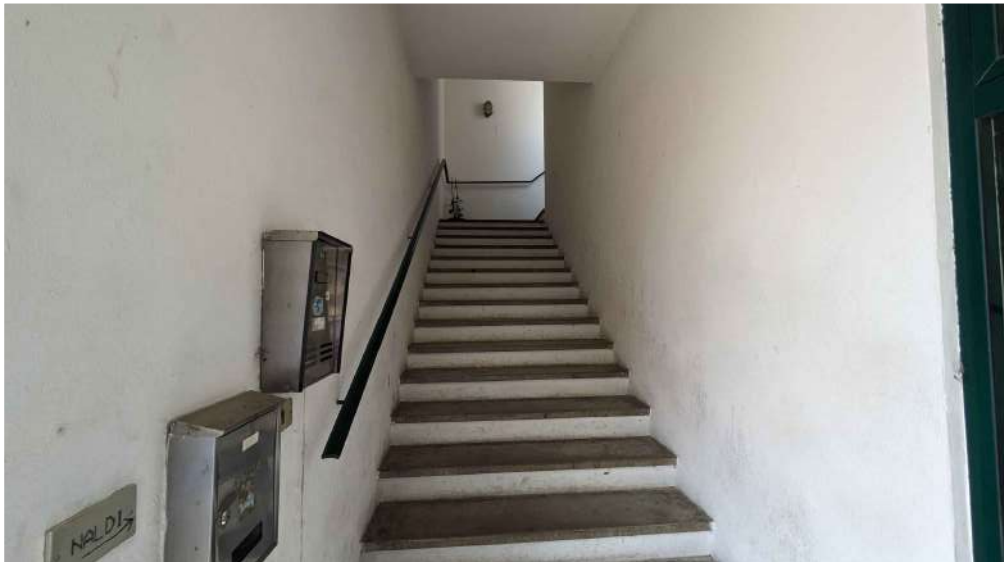
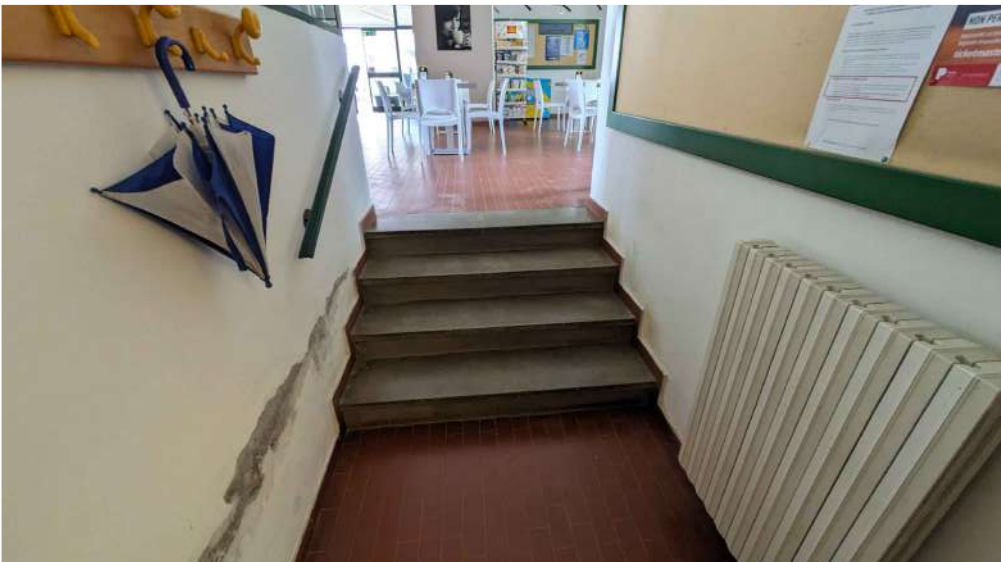
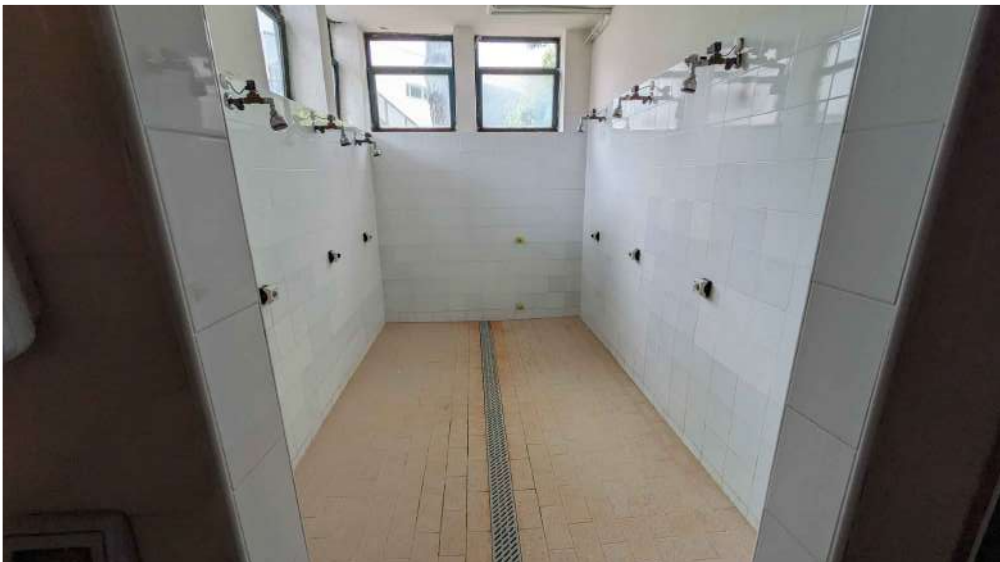
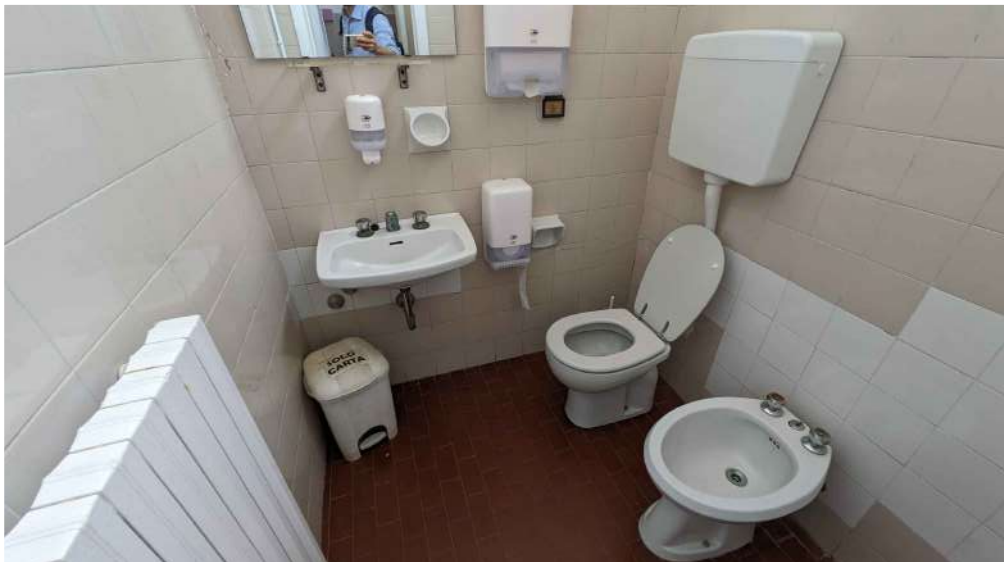
54 - CIRCOLO TENNIS CASATORRE

| NOME COMPLETO | N° CRITICITÀ | DESCRIZIONE PROBLEMA | VALUTAZIONE GRAVITÀ | NOTE STATO ATTUALE | SOLUZIONE | COSTO_UN | QUANTITÀ | COSTO_TOT | NOTE PROGETTUALI | IMPATTO | PRIORITÀ | PRIORITÀ_VALORE |
|---|---|---|---|---|---|---|---|---|---|---|---|---|
| 54 - Circolo Tennis Casatorre | 5 | 8.1.10.i - Scale: gradino o soglia isolati | 5 | Accesso aree esterne campi | Realizzazione di rampa di raccordo per piccoli dislivelli (15cm) | 1 589,19 € | 2 | 3 178,38 € | | 2 | 4,5 | MEDIO |

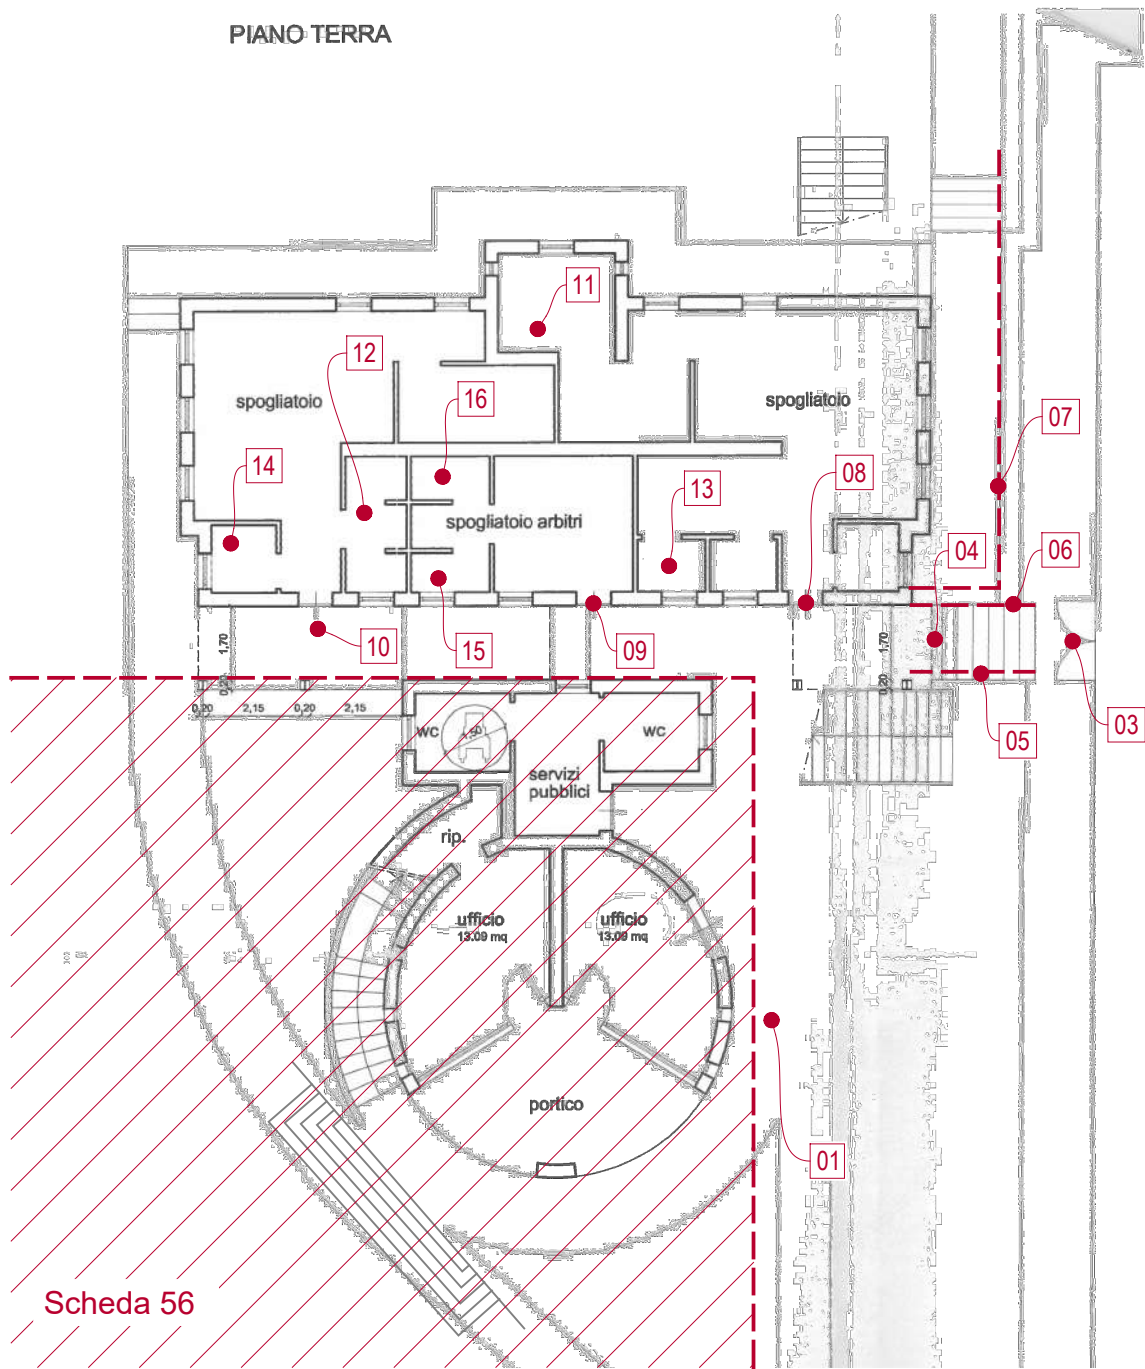
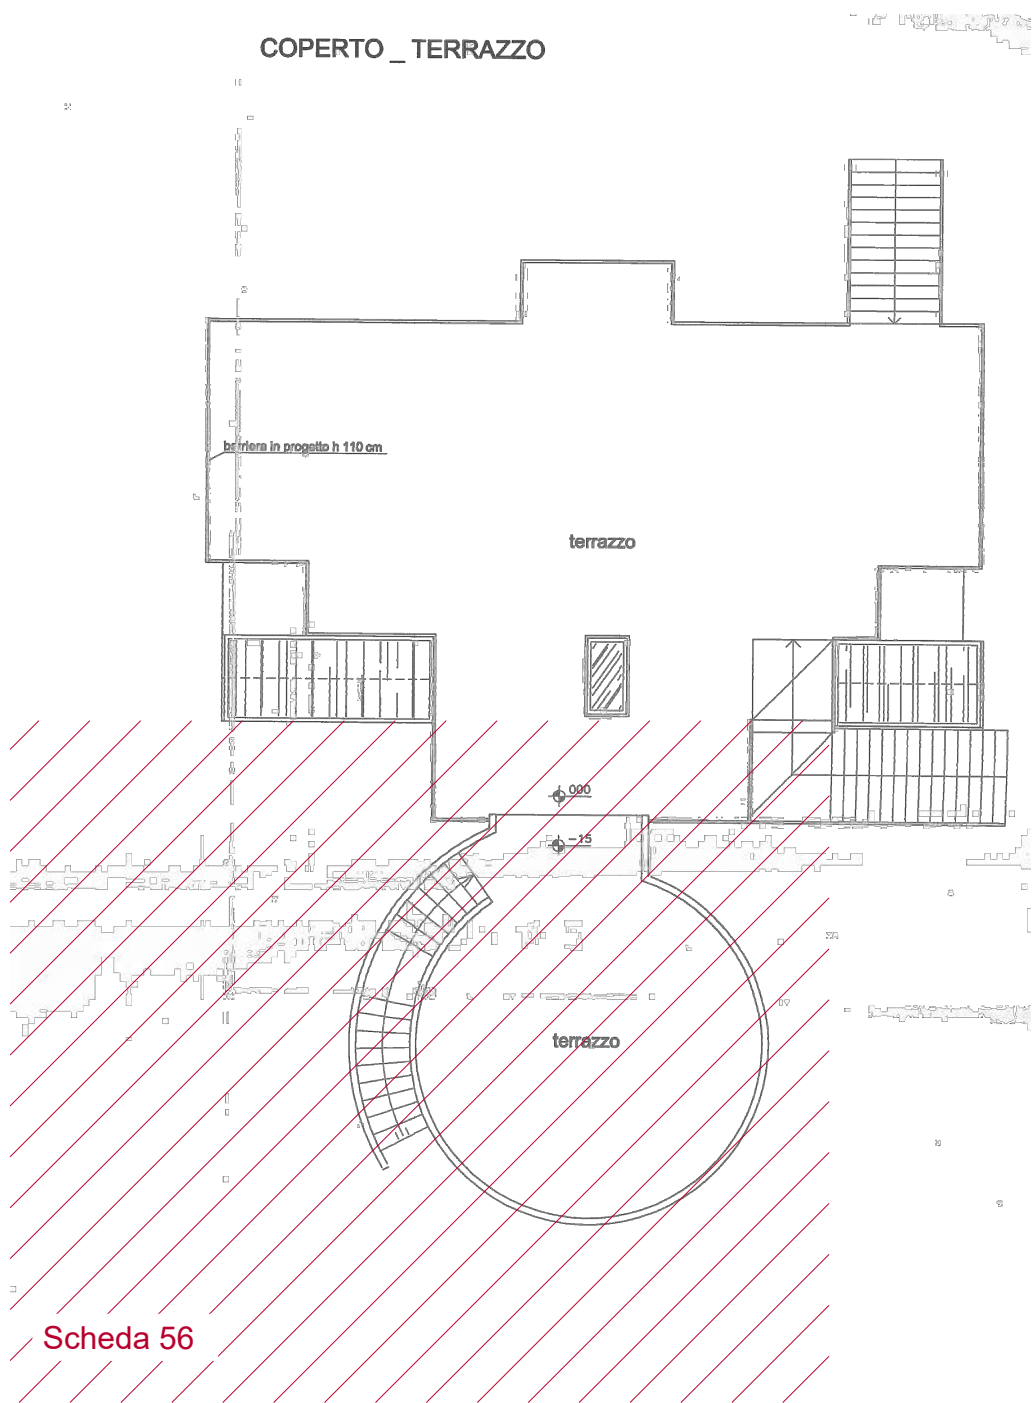
scala 1/500

| NOME COMPLETO | N° CRITICITÀ | DESCRIZIONE PROBLEMA | VALUTAZIONE GRAVITÀ | NOTE STATO ATTUALE | SOLUZIONE | COSTO_UN | QUANTITÀ | COSTO_TOT | NOTE PROGETTUALI | IMPATTO | PRIORITÀ | PRIORITÀ_VALORE |
|---|---|---|---|---|---|---|---|---|---|---|---|---|
| 57 - Campo Calcio a 5 | 16 | 8.1.6.j - Servizi igienici da rifare. | 5 | Servizio igienico non accessibile | Rifacimento complessivo bagni | 1 200,00 € | 2,5 | 3 000,00 € | Riallestimento completo del bagno e sostituzione porta di accesso | 1 | 3,5 | BASSO |

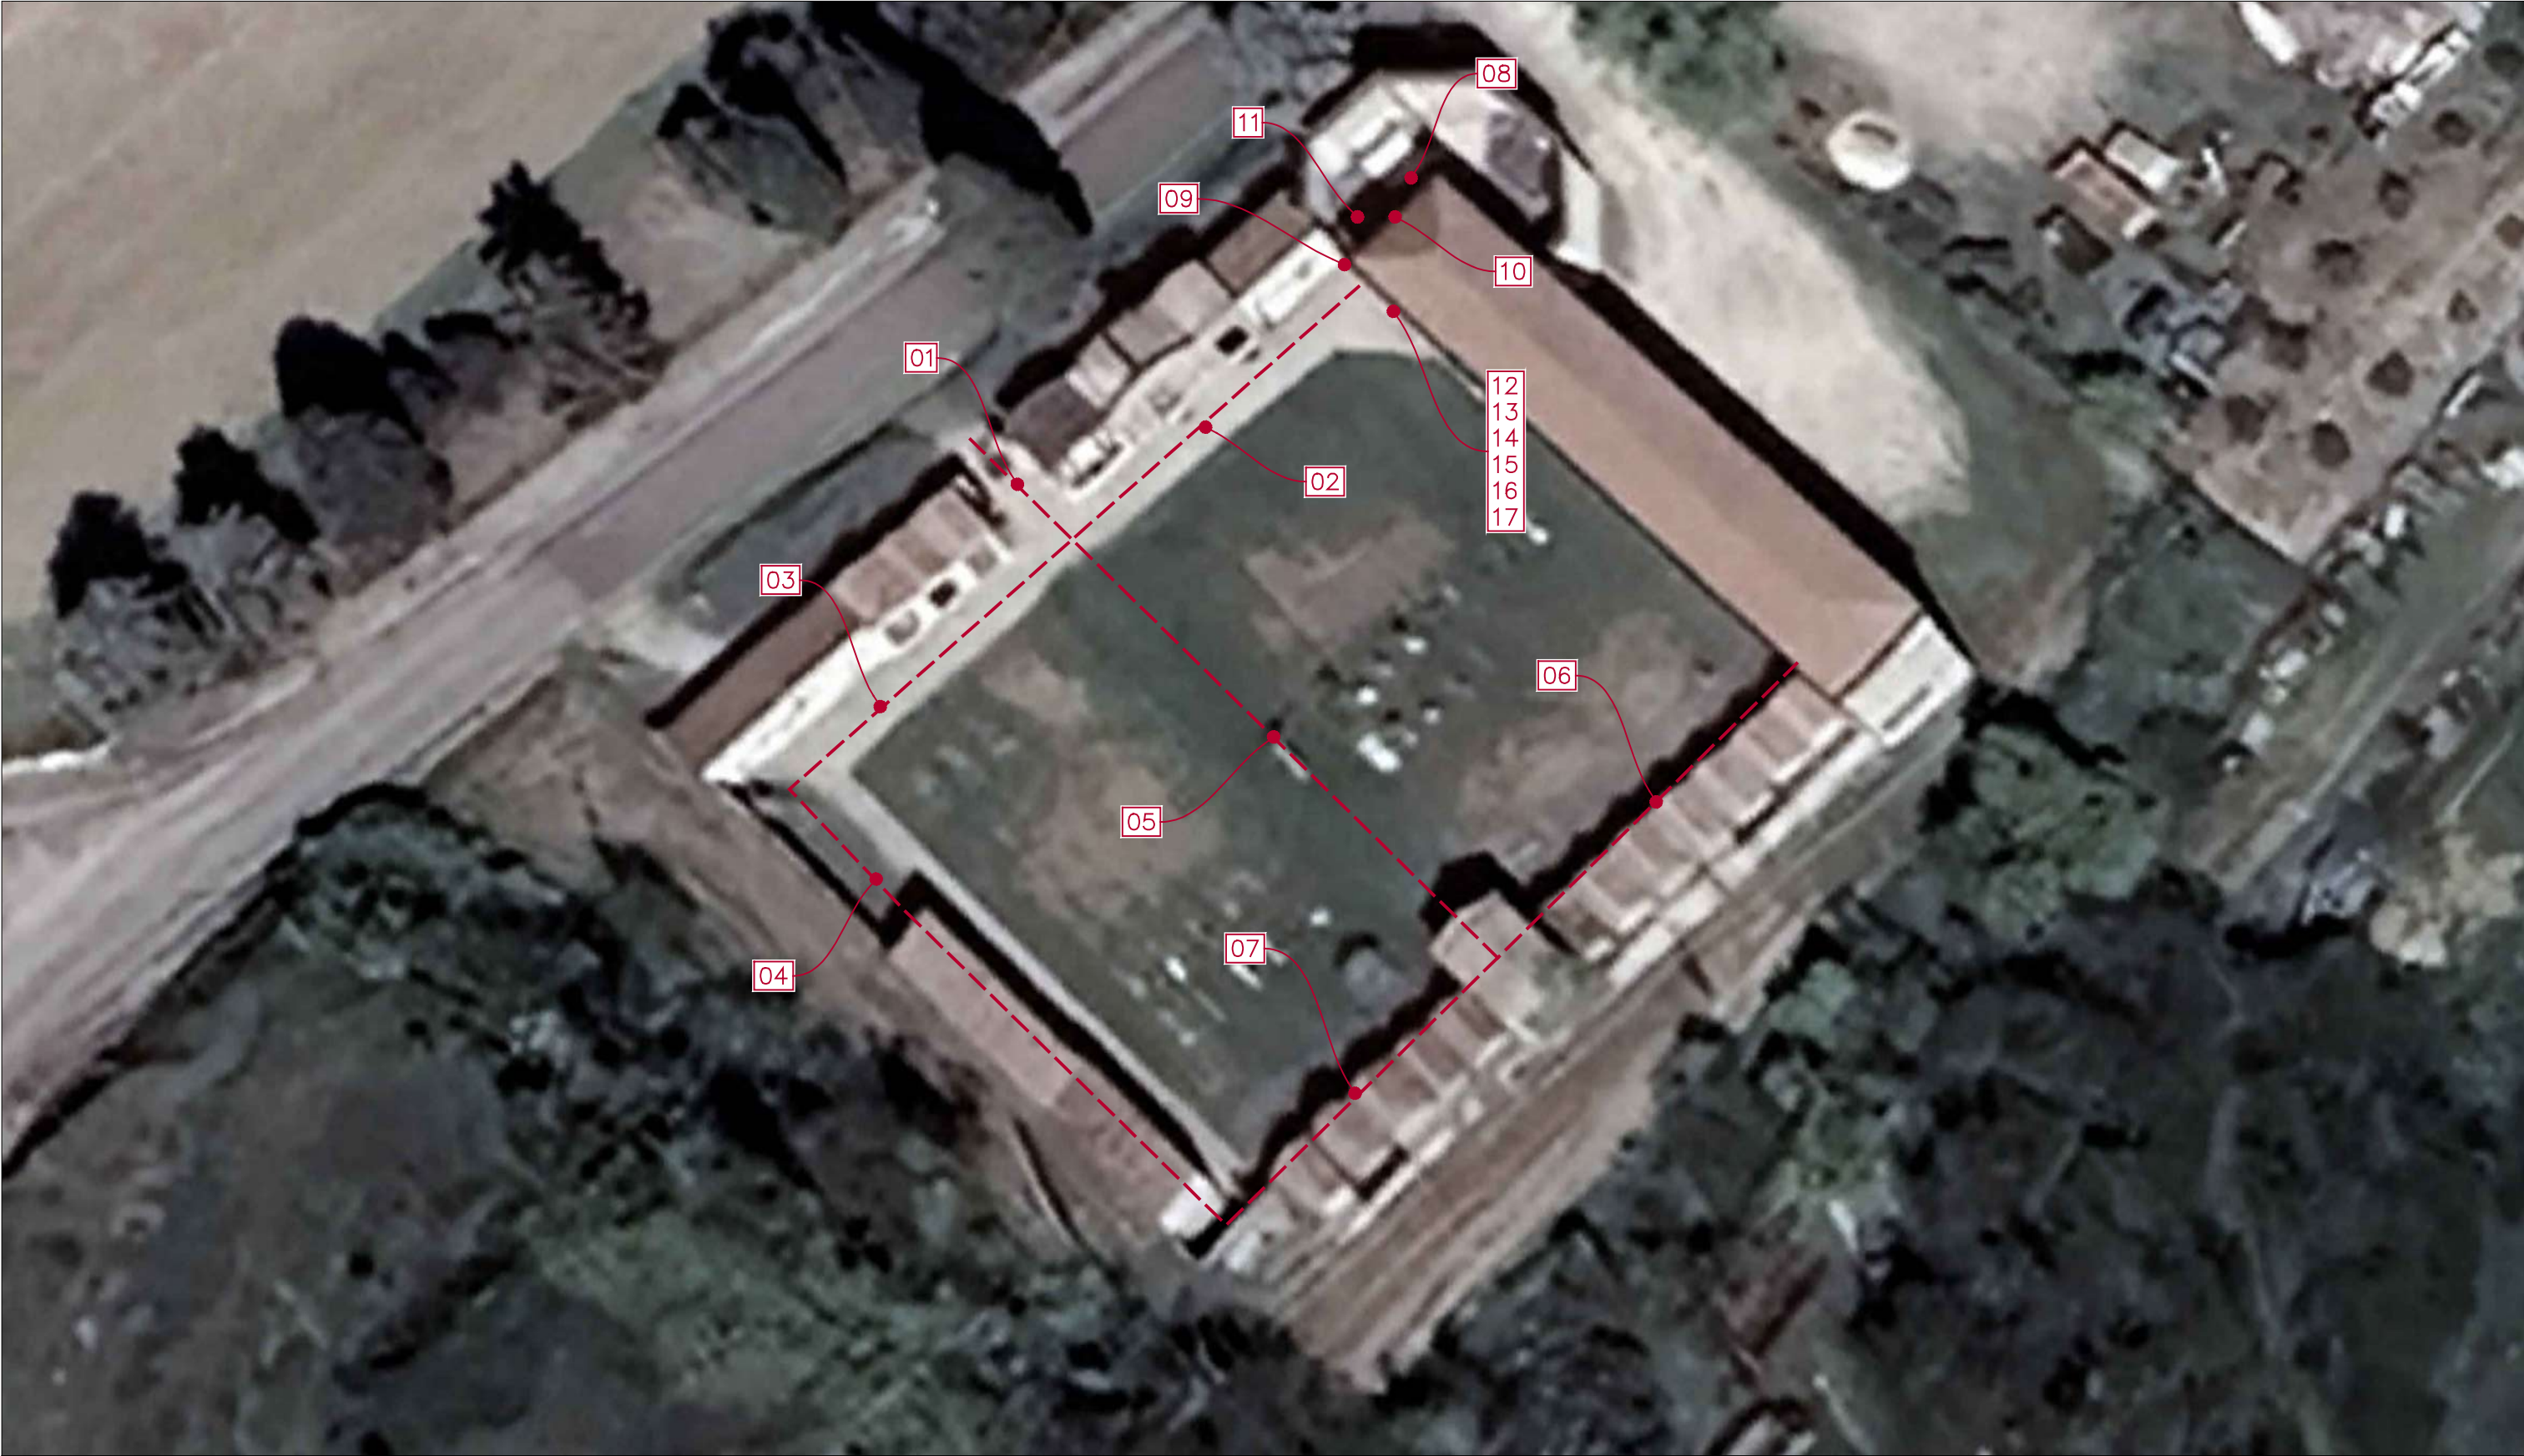
64 - CIMITERO VARIGNANA

| NOME COMPLETO | N° CRITICITÀ | DESCRIZIONE PROBLEMA | VALUTAZIONE GRAVITÀ | NOTE STATO ATTUALE | SOLUZIONE | COSTO_UN | QUANTITÀ | COSTO_TOT | NOTE PROGETTUALI | IMPATTO | PRIORITÀ | PRIORITÀ_VALORE |
|---|---|---|---|---|---|---|---|---|---|---|---|---|
| 64 - Cimitero Varignana | 1 | 8.2.2.a - Pavimentazione esterna antisdrucciolevole e in buone condizioni. | 5 | Percorso interno in ghiaia | Nuovo marciapiede cementizio | 113,66 € | 10 | 1 136,60 € | | 1 | 3,5 | BASSO |
| 64 - Cimitero Varignana | 2 | 8.2.2.a - Pavimentazione esterna antisdrucciolevole e in buone condizioni. | 5 | Percorso interno in ghiaia | Nuovo marciapiede cementizio | 113,66 € | 40 | 4 546,40 € | | 1 | 3,5 | BASSO |
| 64 - Cimitero Varignana | 3 | 8.2.2.a - Pavimentazione esterna antisdrucciolevole e in buone condizioni. | 5 | Percorso interno in ghiaia | Nuovo marciapiede cementizio | 113,66 € | 40 | 4 546,40 € | | 1 | 3,5 | BASSO |
| 64 - Cimitero Varignana | 4 | 8.2.2.a - Pavimentazione esterna antisdrucciolevole e in buone condizioni. | 5 | Percorso interno in ghiaia | Nuovo marciapiede cementizio | 113,66 € | 60 | 6 819,60 € | | 1 | 3,5 | BASSO |
| 64 - Cimitero Varignana | 5 | 8.2.2.a - Pavimentazione esterna antisdrucciolevole e in buone condizioni. | 5 | Percorso interno in ghiaia | Nuovo marciapiede cementizio | 113,66 € | 60 | 6 819,60 € | | 1 | 3,5 | BASSO |
| 64 - Cimitero Varignana | 6 | 8.2.2.a - Pavimentazione esterna antisdrucciolevole e in buone condizioni. | 5 | Percorso interno in ghiaia | Nuovo marciapiede cementizio | 113,66 € | 40 | 4 546,40 € | | 1 | 3,5 | BASSO |
| 64 - Cimitero Varignana | 7 | 8.2.2.a - Pavimentazione esterna antisdrucciolevole e in buone condizioni. | 5 | Percorso interno in ghiaia | Nuovo marciapiede cementizio | 113,66 € | 40 | 4 546,40 € | | 1 | 3,5 | BASSO |
| 64 - Cimitero Varignana | 8 | 8.2.2.a - Pavimentazione esterna antisdrucciolevole e in buone condizioni. | 5 | Percorso interno in ghiaia | Nuovo marciapiede cementizio | 113,66 € | 25 | 2 841,50 € | | 1 | 3,5 | BASSO |
| 64 - Cimitero Varignana | 9 | 8.1.10.c - Scale: Segnaletica di inizio e fine della rampa per non vedenti a 30cm dal primo e dall'ultimo scalino | 5 | Scala discesa alla parte ribassata esterna d'angolo | Integrazione di percorso tattilo plantare per ciechi in mattonelle di calcestruzzo per esterni | 259,64 € | 2 | 519,28 € | | 1 | 3,5 | BASSO |
| 64 - Cimitero Varignana | 10 | 8.1.10.c - Scale: Segnaletica di inizio e fine della rampa per non vedenti a 30cm dal primo e dall'ultimo scalino | 5 | Scala discesa alla parte ribassata esterna d'angolo | Integrazione di percorso tattilo plantare per ciechi in mattonelle di calcestruzzo per esterni | 259,64 € | 2 | 519,28 € | | 1 | 3,5 | BASSO |
| 64 - Cimitero Varignana | 11 | 8.1.10.h - Scale: Corrimano da entrambi i lati | 3 | Scala discesa alla parte ribassata esterna d'angolo | Integrazione pannelli di contenimento laterale | 249,72 € | 3 | 749,16 € | | 1 | 2,5 | BASSO |
| 64 - Cimitero Varignana | 12 | 8.1.10.c - Scale: Segnaletica di inizio e fine della rampa per non vedenti a 30cm dal primo e dall'ultimo scalino | 5 | Scale di raccordo livelli del fabbricato dei loculi | Integrazione di percorso tattilo plantare per ciechi in mattonelle di calcestruzzo per esterni | 259,64 € | 1,5 | 389,46 € | | 1 | 3,5 | BASSO |
| 64 - Cimitero Varignana | 13 | 8.1.10.c - Scale: Segnaletica di inizio e fine della rampa per non vedenti a 30cm dal primo e dall'ultimo scalino | 5 | Scale di raccordo livelli del fabbricato dei loculi | Integrazione di percorso tattilo plantare per ciechi in mattonelle di calcestruzzo per esterni | 259,64 € | 1,5 | 389,46 € | | 1 | 3,5 | BASSO |
| 64 - Cimitero Varignana | 14 | 8.1.10.c - Scale: Segnaletica di inizio e fine della rampa per non vedenti a 30cm dal primo e dall'ultimo scalino | 5 | Scale di raccordo livelli del fabbricato dei loculi | Integrazione di percorso tattilo plantare per ciechi in mattonelle di calcestruzzo per esterni | 259,64 € | 1,5 | 389,46 € | | 1 | 3,5 | BASSO |
| 64 - Cimitero Varignana | 17 | 8.1.10.h - Scale: Corrimano da entrambi i lati | 3 | Scale di raccordo livelli del fabbricato dei loculi | Integrazione di corrimano metallico | 81,67 € | 6 | 490,02 € | | 1 | 2,5 | BASSO |

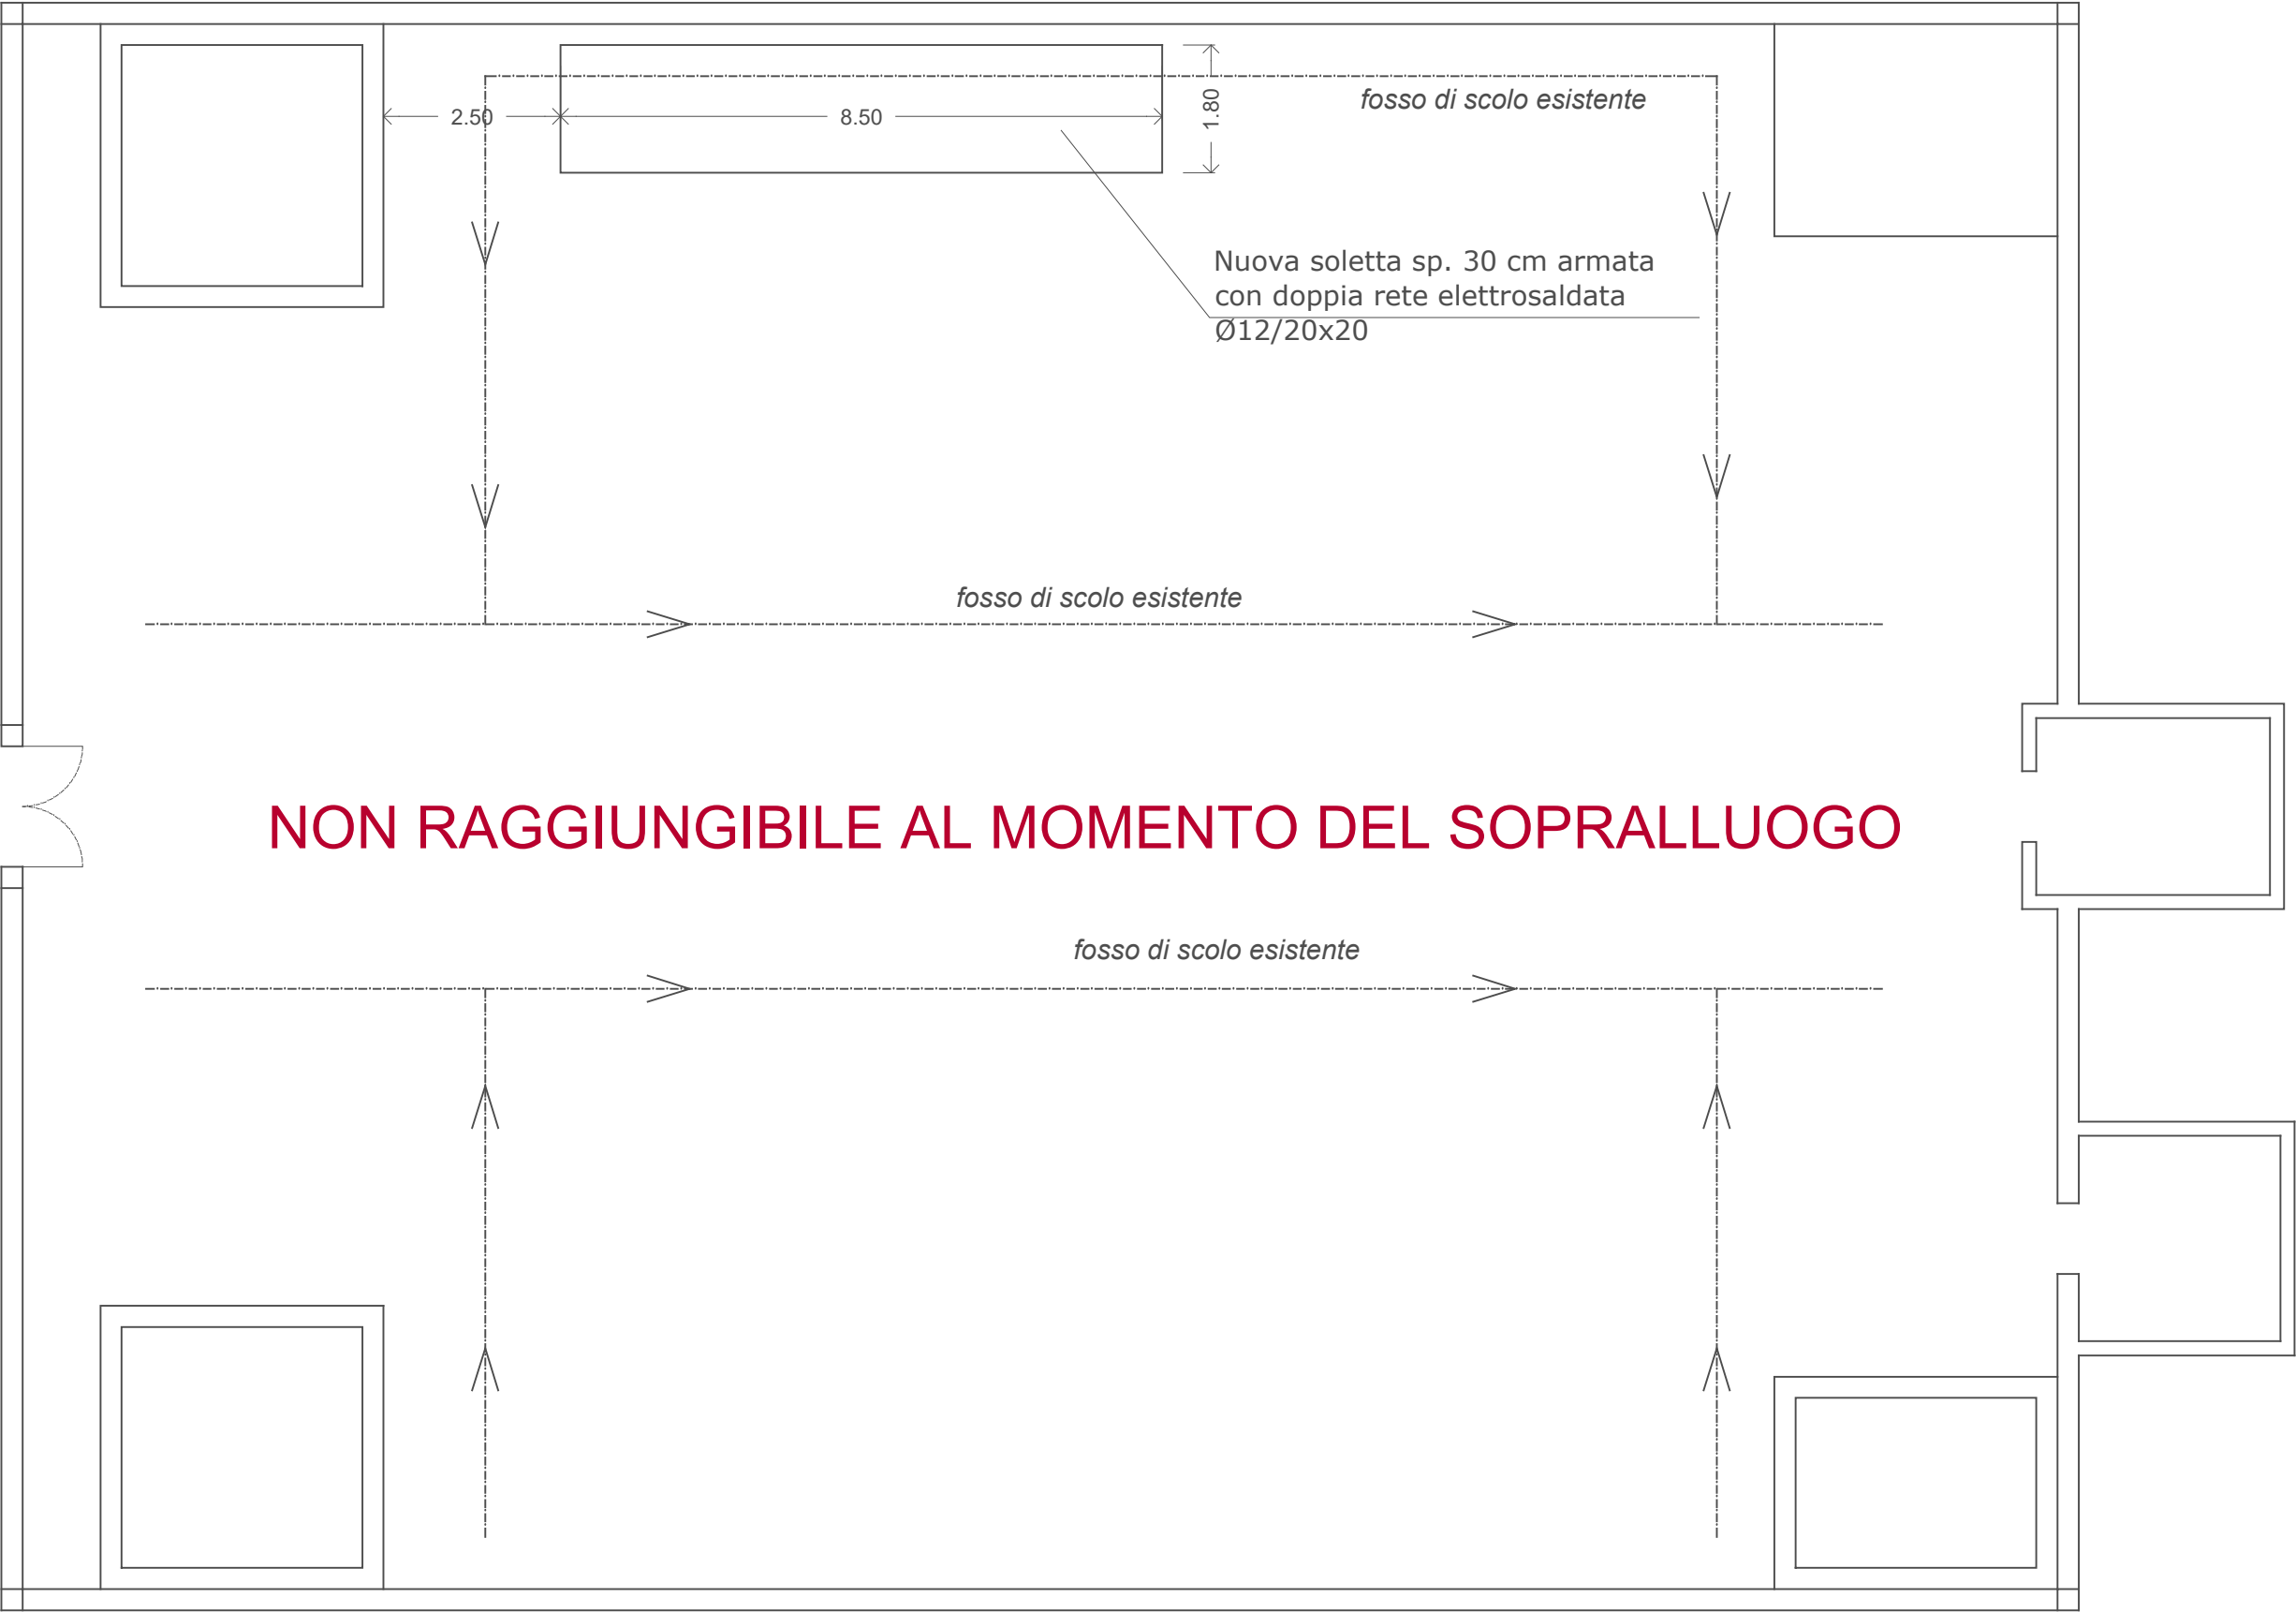
NON RAGGIUNGIBILE AL MOMENTO DEL SOPRALLUOGO

| TAB | N° CRITICITÀ | DESCRIZIONE PROBLEMA | VALUTAZIONE GRAVITÀ | NOTE STATO ATTUALE | SOLUZIONE | COSTO_UN | QUANTITÀ | COSTO_TOT | NOTE PROGETTUALI | IMPATTO | PRIORITÀ | PRIORITÀ_VALORE |
|---|---|---|---|---|---|---|---|---|---|---|---|---|
| 66 - Cimitero Montecalderaro | 1 | Criticità su più livelli, connaturata nel manufatto. | 1 | Fabbricato non raggiungibile per dissesti alla viabilità stradale al momento dei sopralluoghi. | Non definibile univocamente | - € | 0 | - € | | 1 | 1,5 | BASSO |
