COMUNE DI CASTEL SAN  
PIETRO TERME  
PROVINCIA DI BOLOGNA

**P.E.B.A.  
2024**

ELABORATI DI PIANO

## schedatura delle criticità e delle soluzioni metaprogettuali

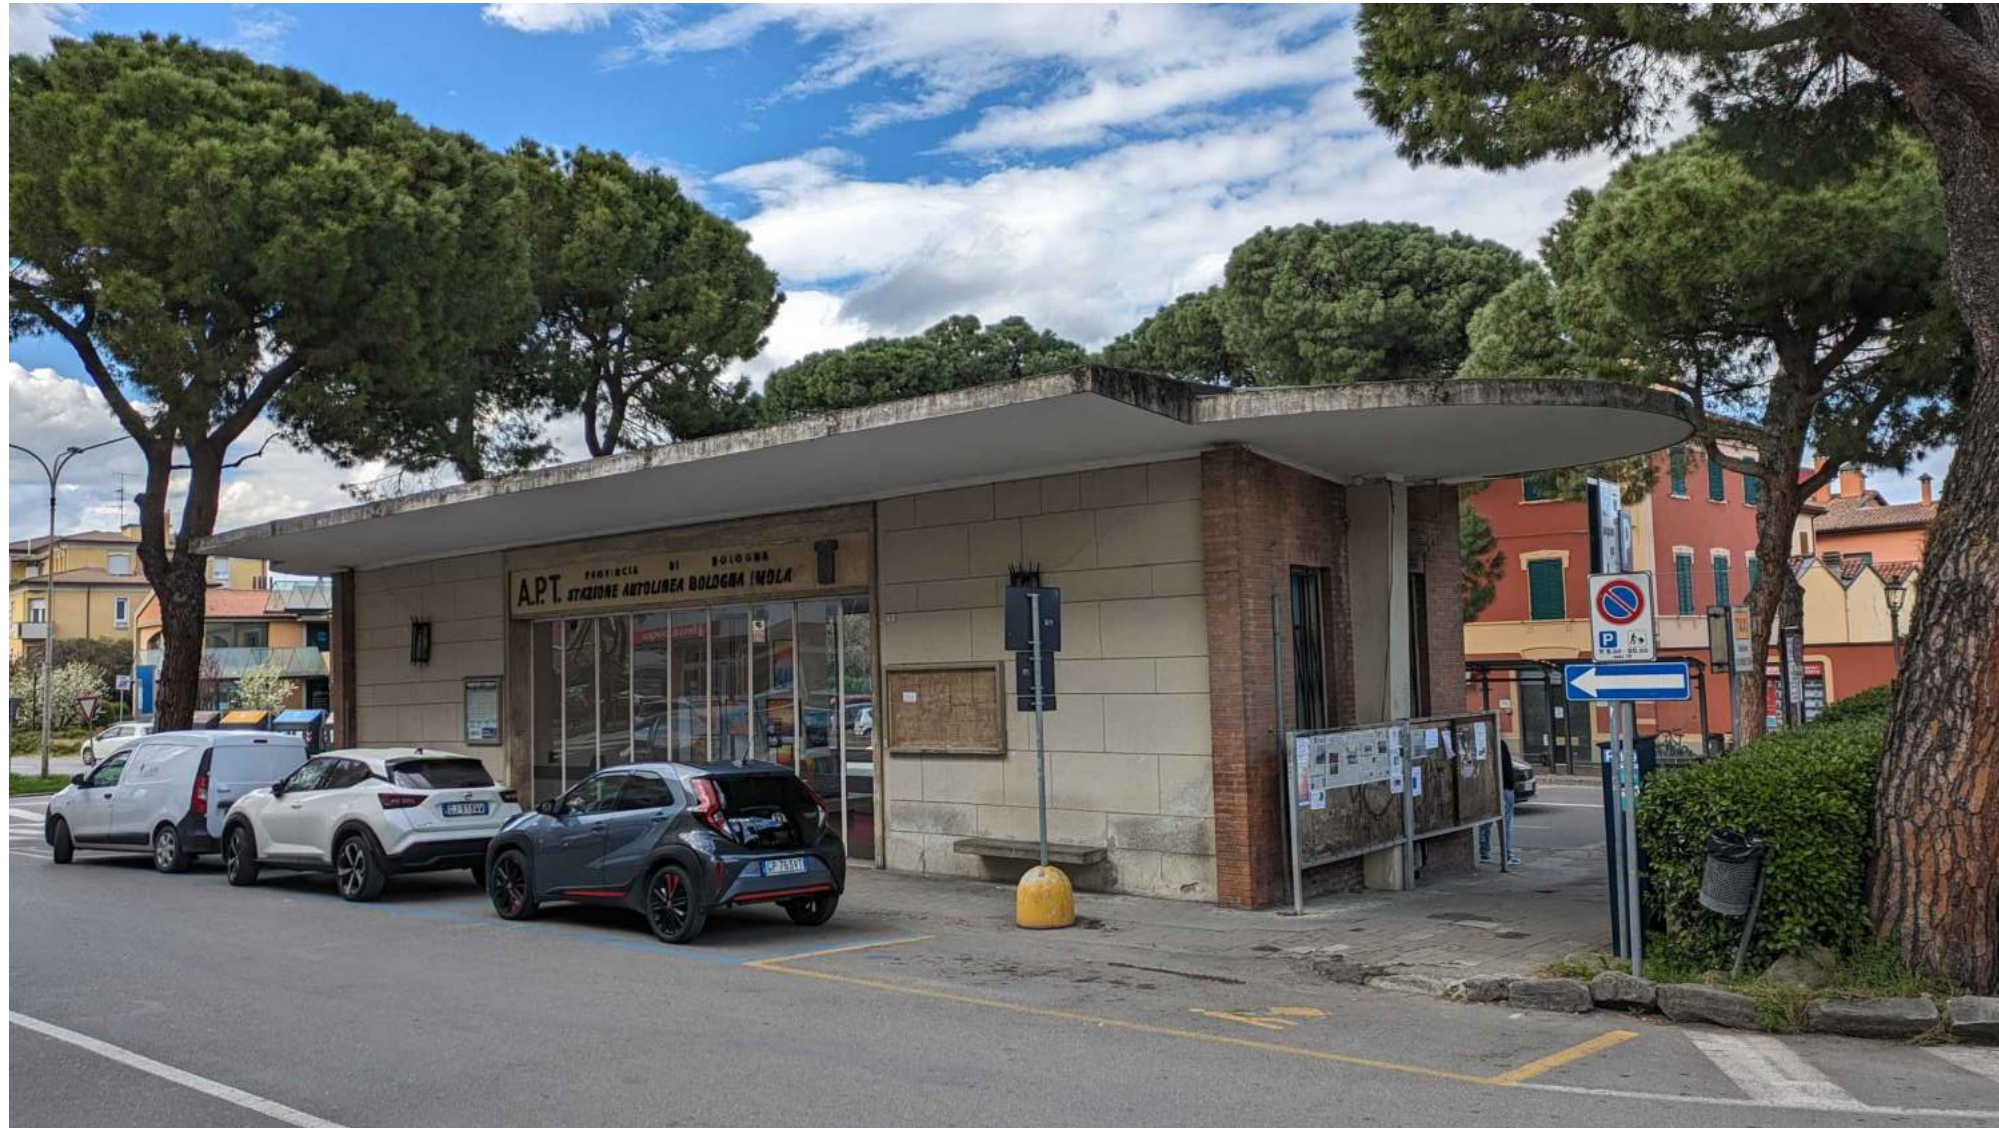
## 23 - (EX) AUTOSTAZIONE

| NOME COMPLETO | N° CRITICITÀ | DESCRIZIONE PROBLEMA | VALUTAZIONE GRAVITÀ | NOTE STATO ATTUALE | SOLUZIONE | COSTO_UN | QUANTITÀ | COSTO_TOT | NOTE PROGETTUALI | IMPATTO | PRIORITÀ | PRIORITÀ_VALORE |
|---|---|---|---|---|---|---|---|---|---|---|---|---|
| 23 - (Ex) Autostazione | 1 | 8.1.10.i - Scale: gradino o soglia isolati | 5 | Lato nord | Ripristino pavimentazione in porfido per esterni | 54,42 € | 60 | 3 265,20 € | Sistemazione in quota del marciapiede antistante l'accesso. | 1 | 3,5 | BASSO |
| 23 - (Ex) Autostazione | 2 | 8.1.6.j - Servizi igienici da rifare. | 5 | Servizi igineici inadeguati | Rifacimento complessivo bagni | 1 200,00 € | 12 | 14 400,00 € | | 1 | 3,5 | BASSO |
| 23 - (Ex) Autostazione | 3 | 8.1.1.c - Apertura porta con sforzo inferiore a 8kg | 4 | Lato nord e lato sud | Manutenzione localizzata di piccolo cabotaggio | 150,00 € | 4 | 600,00 € | | 1 | 3 | BASSO |

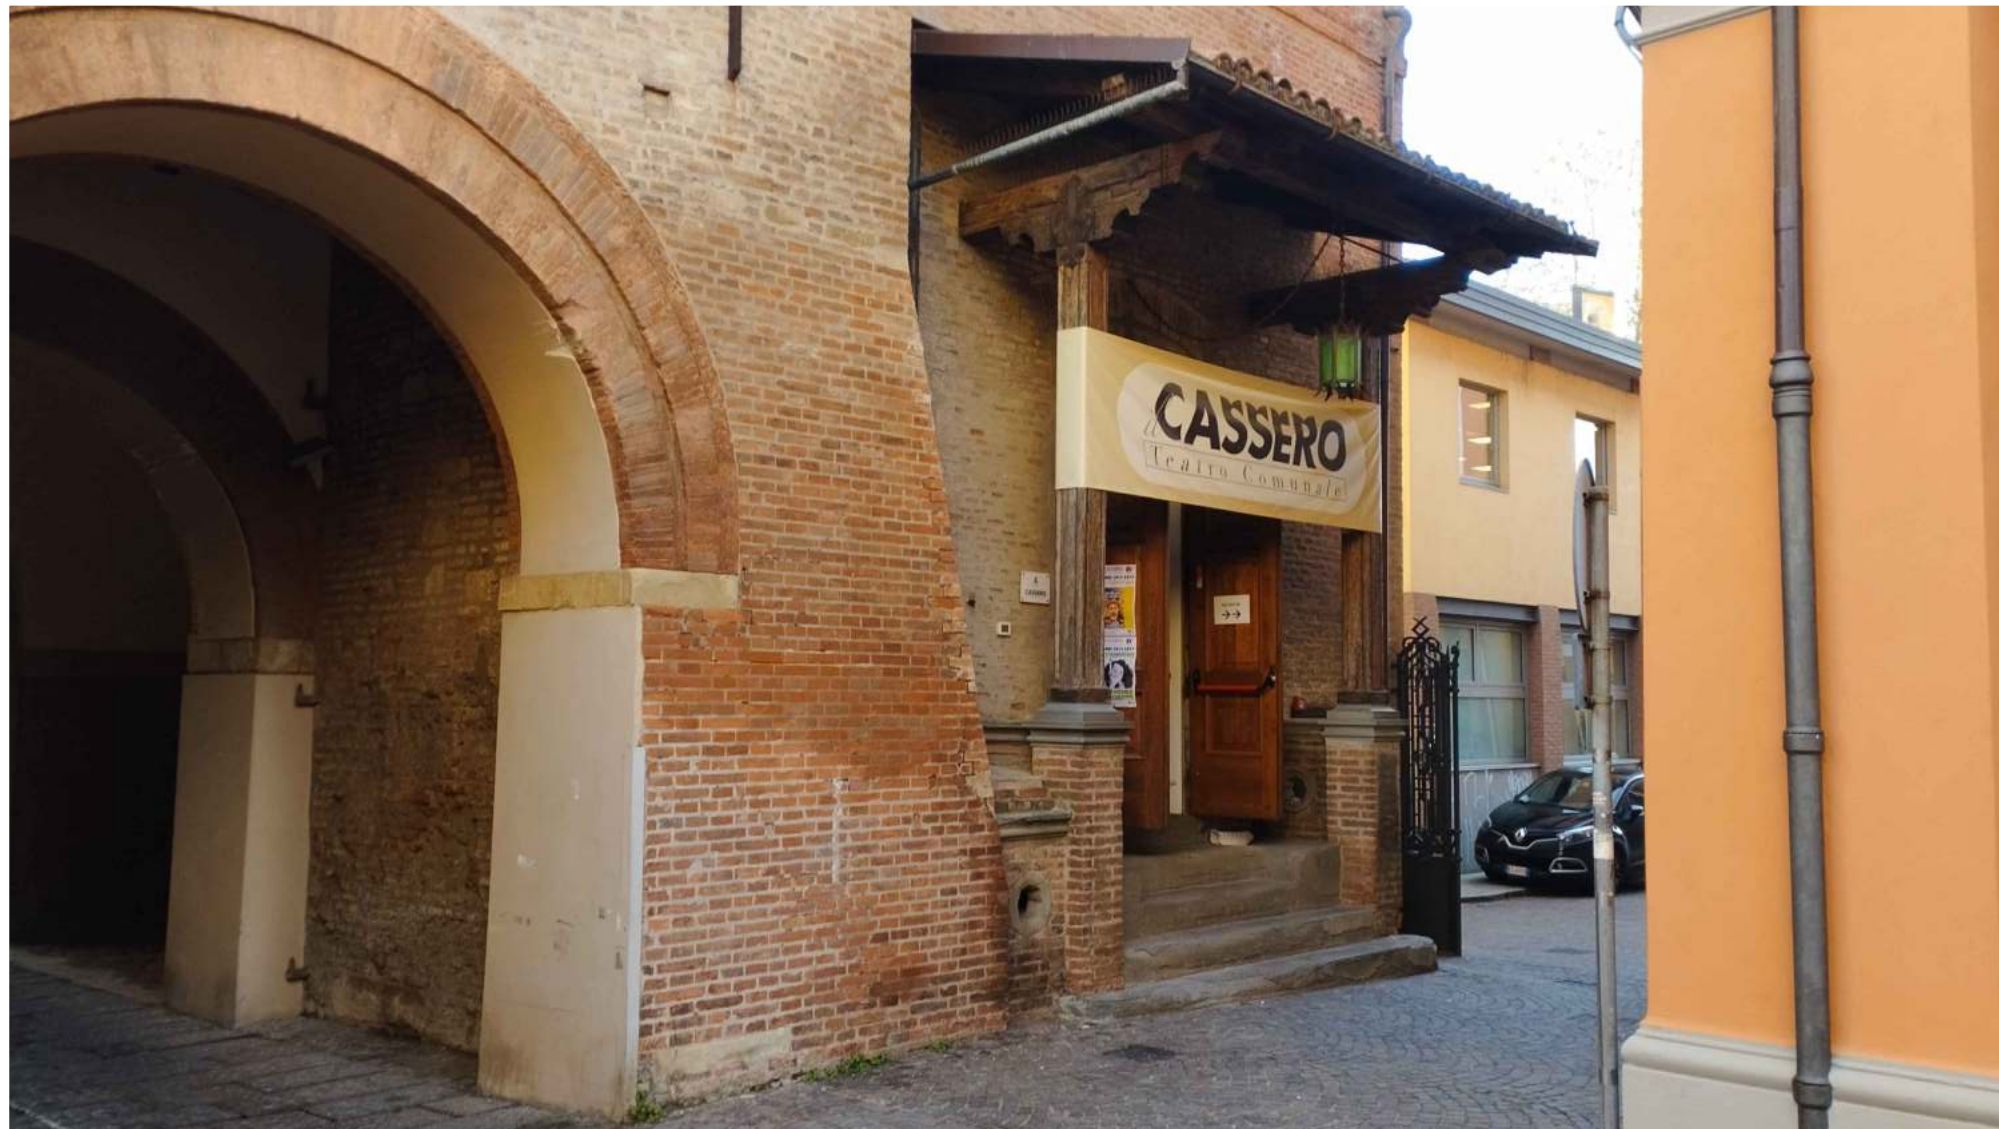
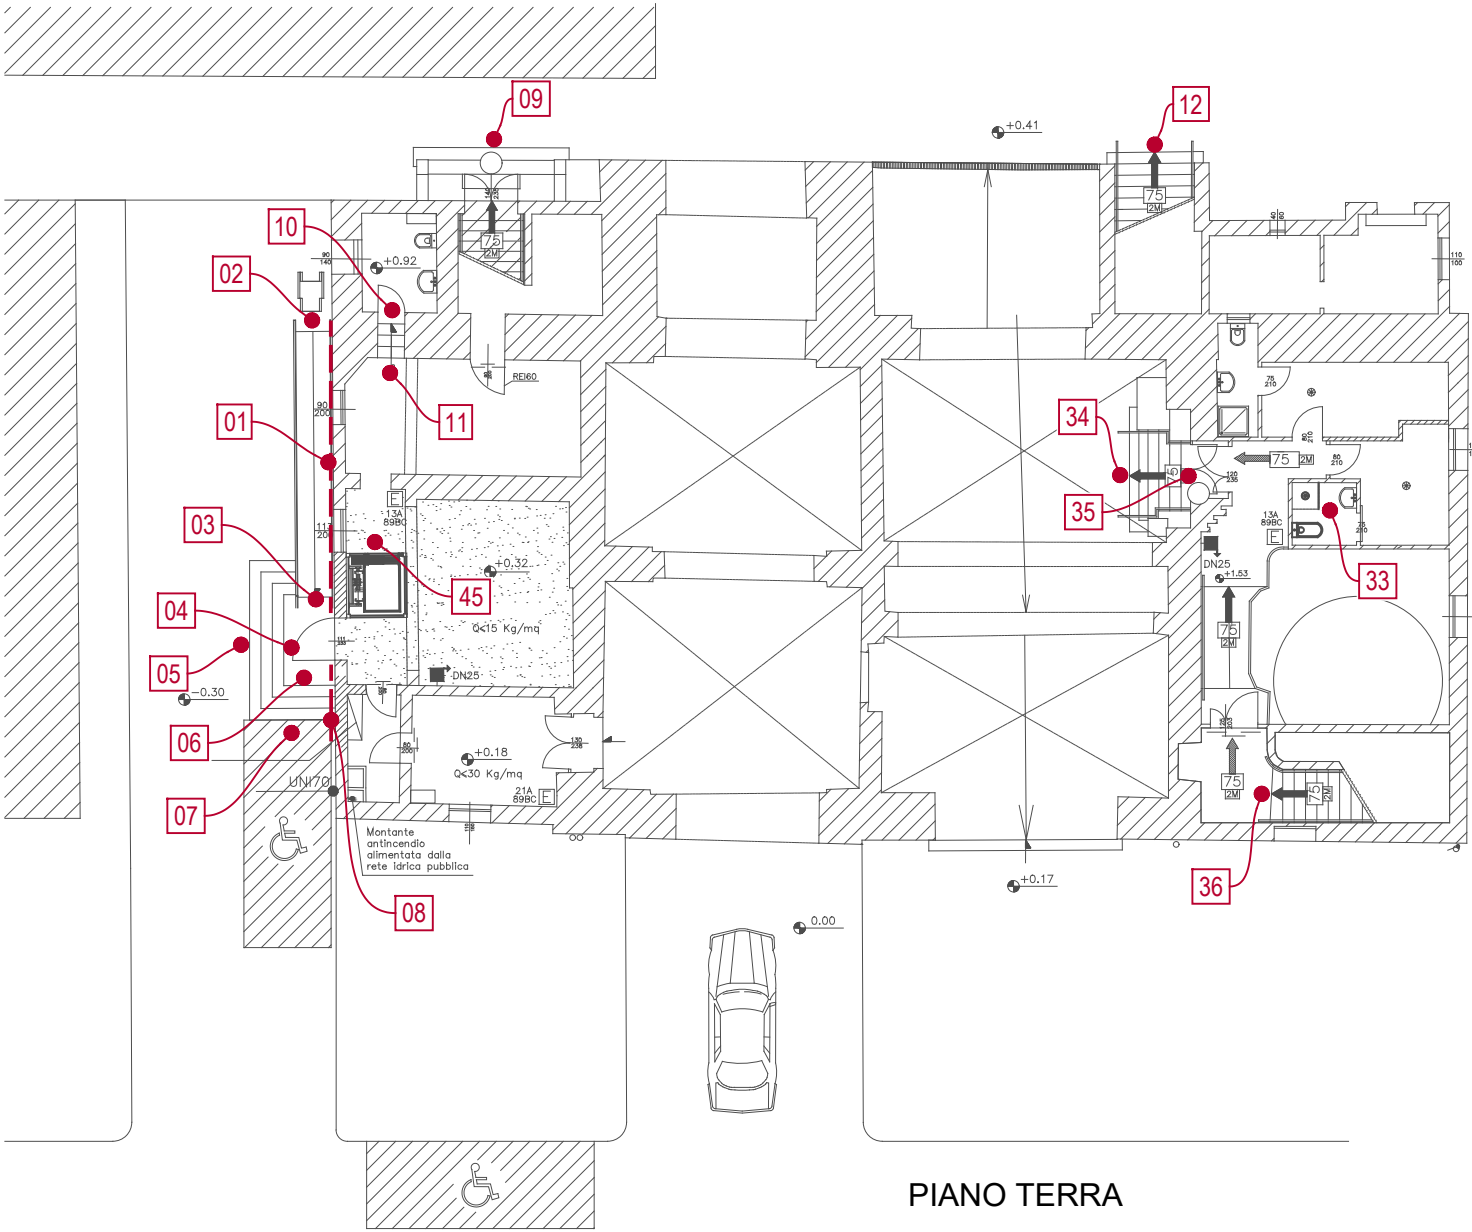
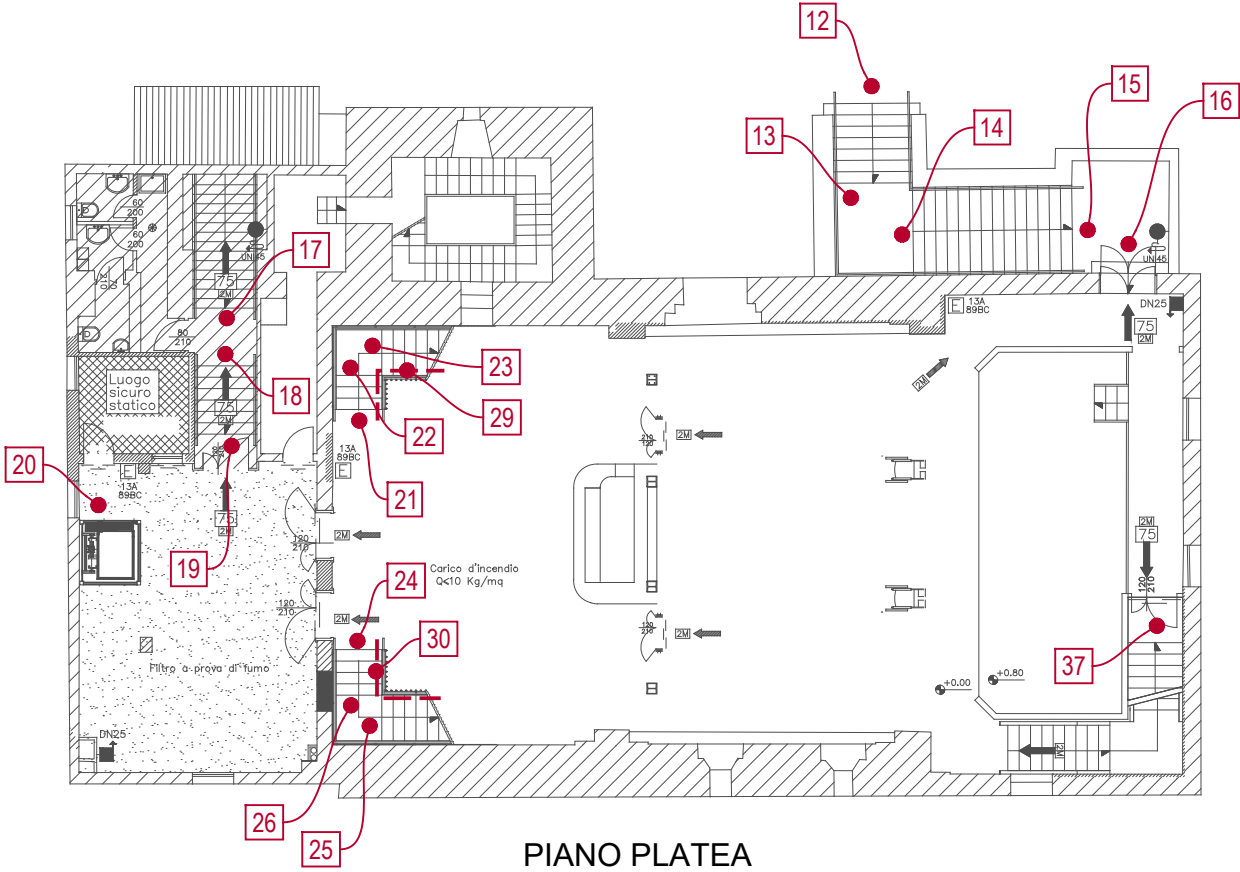
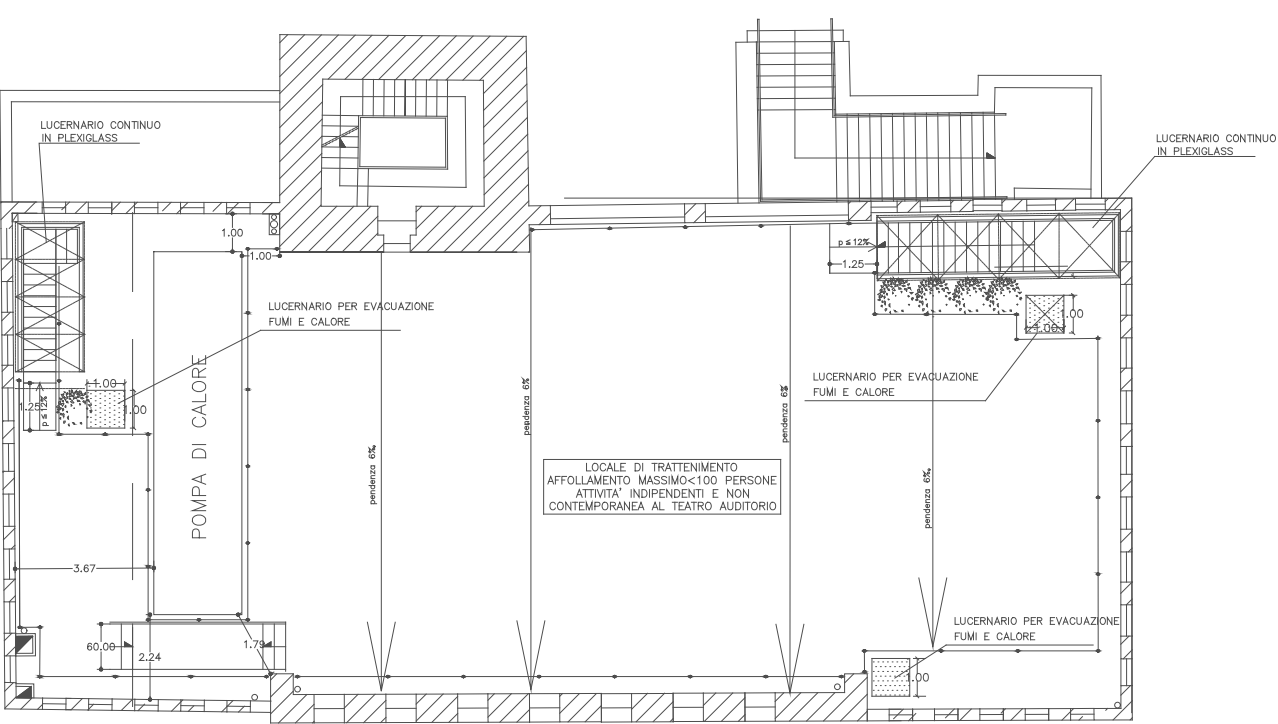
24 - TEATRO CASSERO

| NOME COMPLETO | N° CRITICITÀ | DESCRIZIONE PROBLEMA | VALUTAZIONE GRAVITÀ | NOTE STATO ATTUALE | SOLUZIONE | COSTO_UN | QUANTITÀ | COSTO_TOT | NOTE PROGETTUALI | IMPATTO | PRIORITÀ | PRIORITÀ_VALORE |
|---|---|---|---|---|---|---|---|---|---|---|---|---|
| 24 - Teatro Cassero | 1 | 8.1.10.h - Scale: Corrimano da entrambi i lati | 2 | | Integrazione di corrimano metallico | 81,67 € | 12 | 980,04 € | | 4 | 5 | MEDIO |
| 24 - Teatro Cassero | 8 | 8.1.10.h - Scale: Corrimano da entrambi i lati | 4 | | Integrazione di corrimano metallico | 81,67 € | 3 | 245,01 € | | 4 | 6 | ALTO |

| NOME COMPLETO | N° CRITICITÀ | DESCRIZIONE PROBLEMA | VALUTAZIONE GRAVITÀ | NOTE STATO ATTUALE | SOLUZIONE | COSTO_UN | QUANTITÀ | COSTO_TOT | NOTE PROGETTUALI | IMPATTO | PRIORITÀ | PRIORITÀ_VALORE |
|---|---|---|---|---|---|---|---|---|---|---|---|---|
| 24 - Teatro Cassero | 31 | 8.1.6.f - WC:Dotazione di maniglioni | 4 | | Aggiunta di maniglioni di manovra nel bagno | 241,53 € | 3 | 724,59 € | | 4 | 6 | ALTO |
| 24 - Teatro Cassero | 32 | 8.1.6.a - WC: Accostamento minimo laterale 100cm | 4 | | Spostamento singoli apparecchi sanitari | 638,52 € | 2 | 1 277,04 € | | 4 | 6 | ALTO |
| 24 - Teatro Cassero | 33 | 8.1.6.k - Arredi ingombranti. | | Presenza di armadiature che annullano gli spazi di manovra. | Non definibile univocamente | - € | | - € | | 4 | 4 | MEDIO |

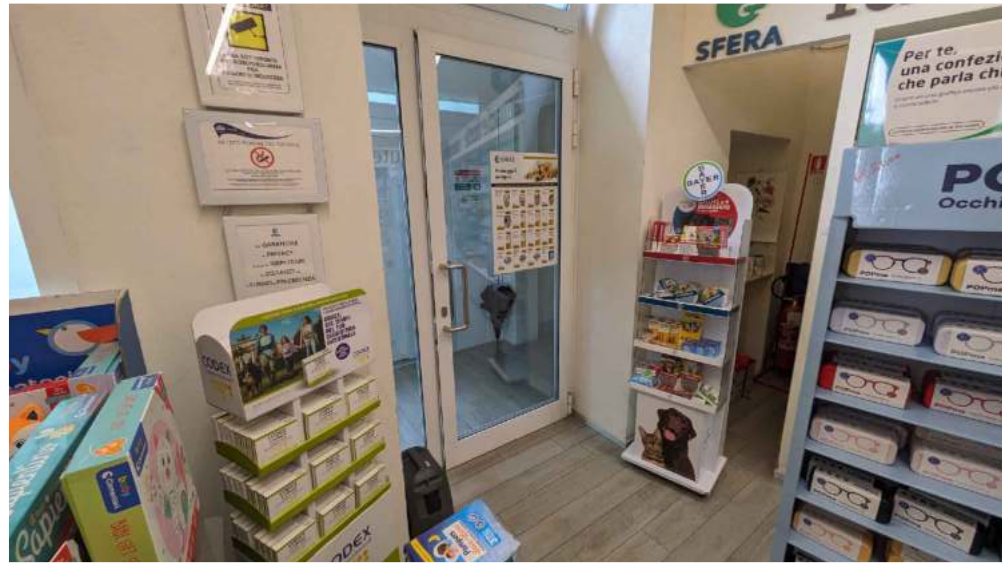
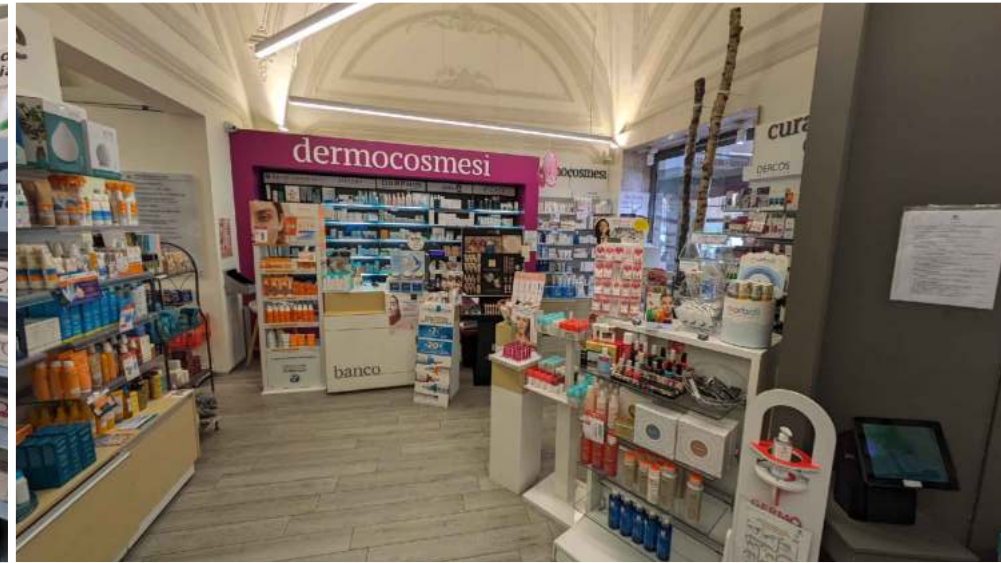
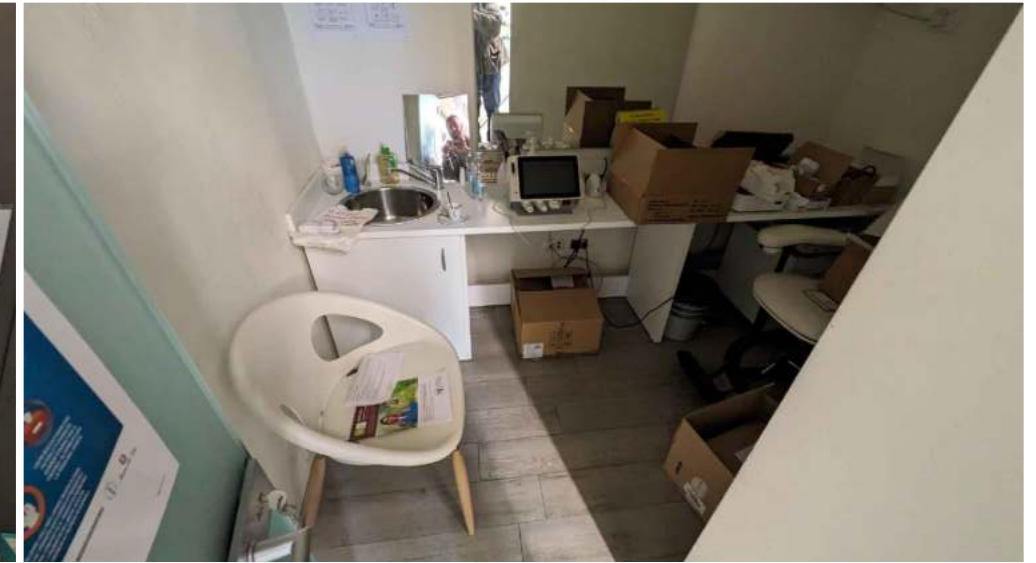
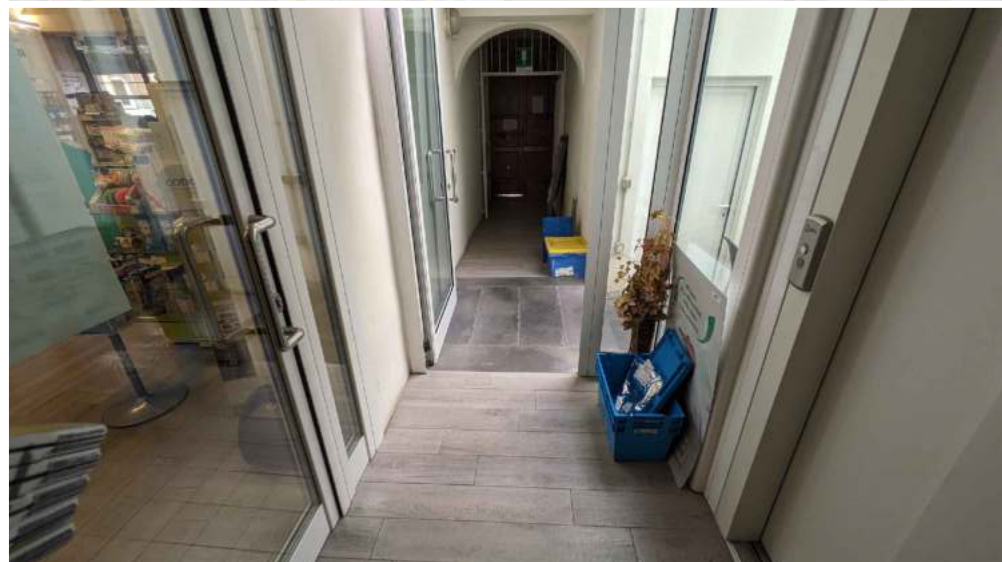
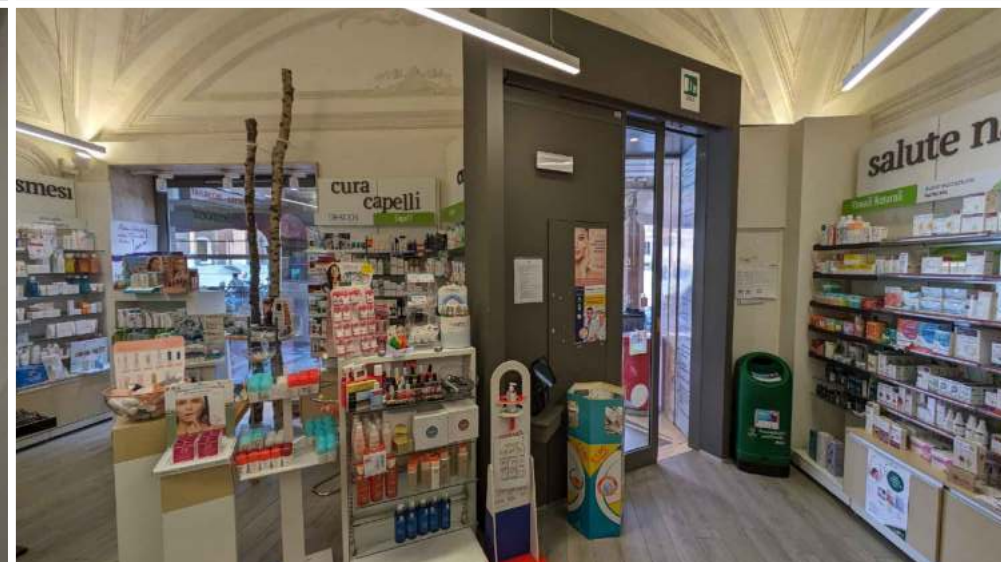
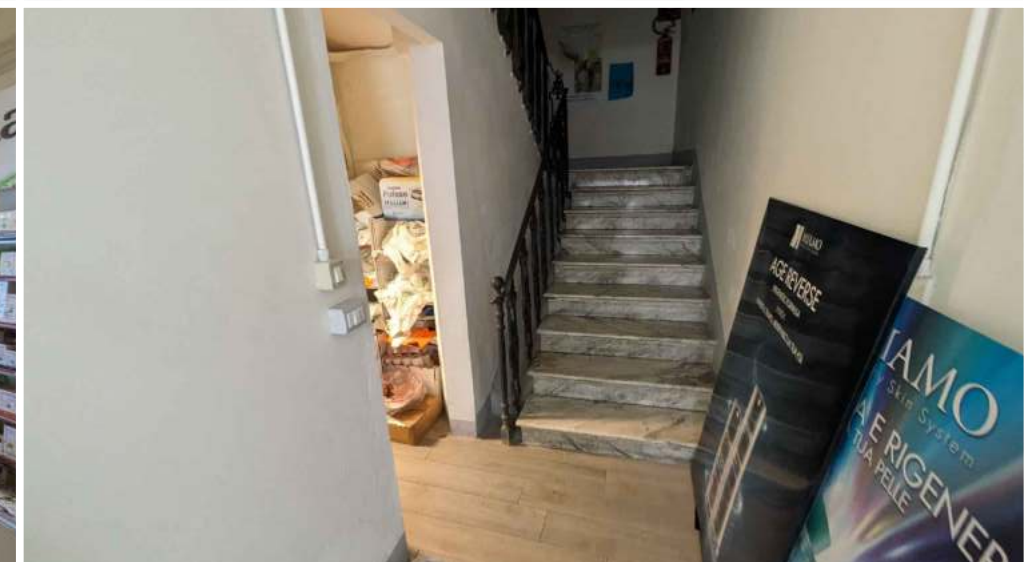
## 28 - FARMACIA COMUNALE

| NOME COMPLETO | N° CRITICITÀ | DESCRIZIONE PROBLEMA | VALUTAZIONE GRAVITÀ | NOTE STATO ATTUALE | SOLUZIONE | COSTO_UN | QUANTITÀ | COSTO_TOT | NOTE PROGETTUALI | IMPATTO | PRIORITÀ | PRIORITÀ_VALORE |
|---|---|---|---|---|---|---|---|---|---|---|---|---|
| 28 - Farmacia Comunale | 2 | 8.1.1.b - Porte interne con larghezza maggiore o uguale a 75 cm | | Porta da aprir enell'altro senso | Sostituzione completa porta interna in legno | 1 393,80 € | 1 | 1 393,80 € | | 4 | 4 | MEDIO |

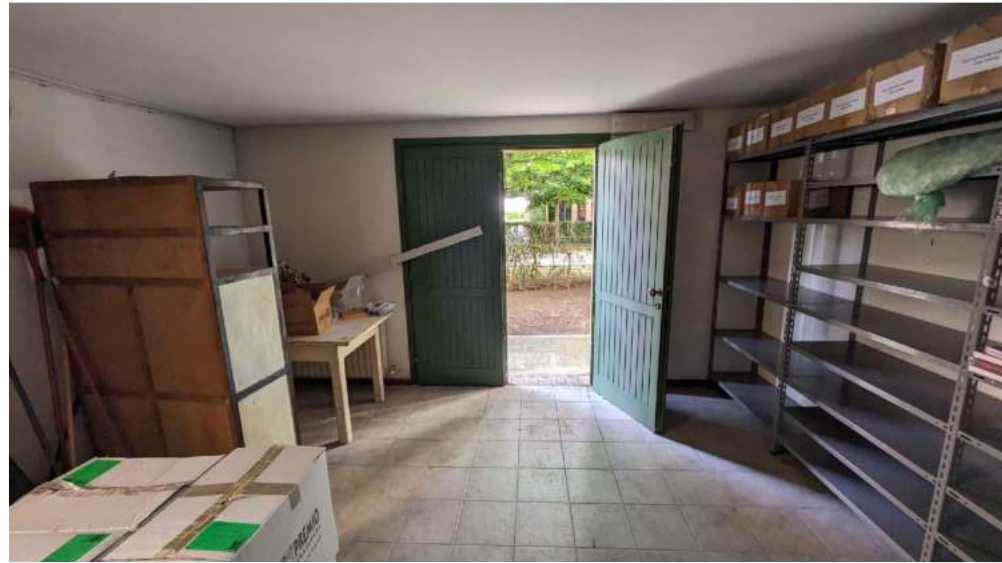
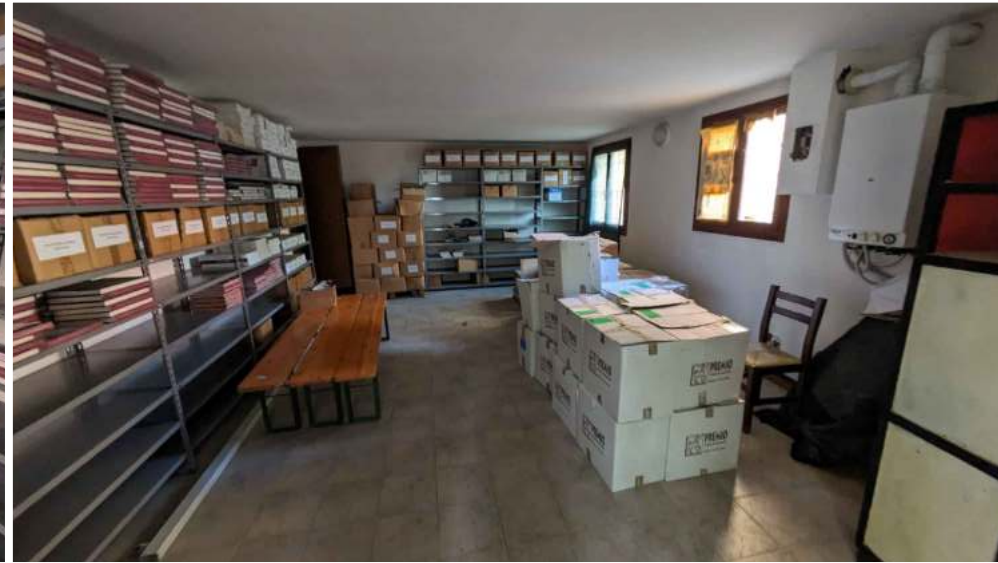
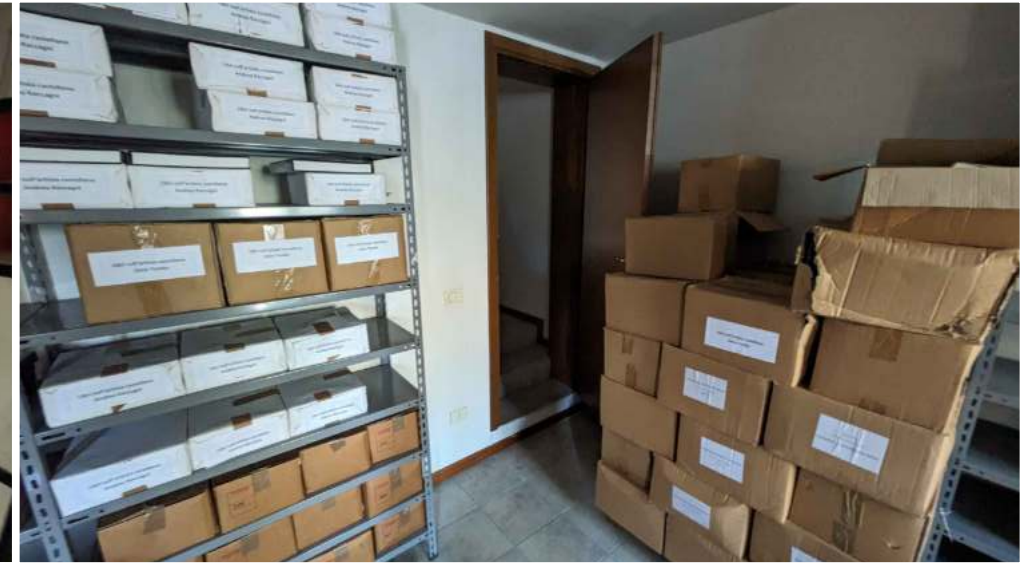
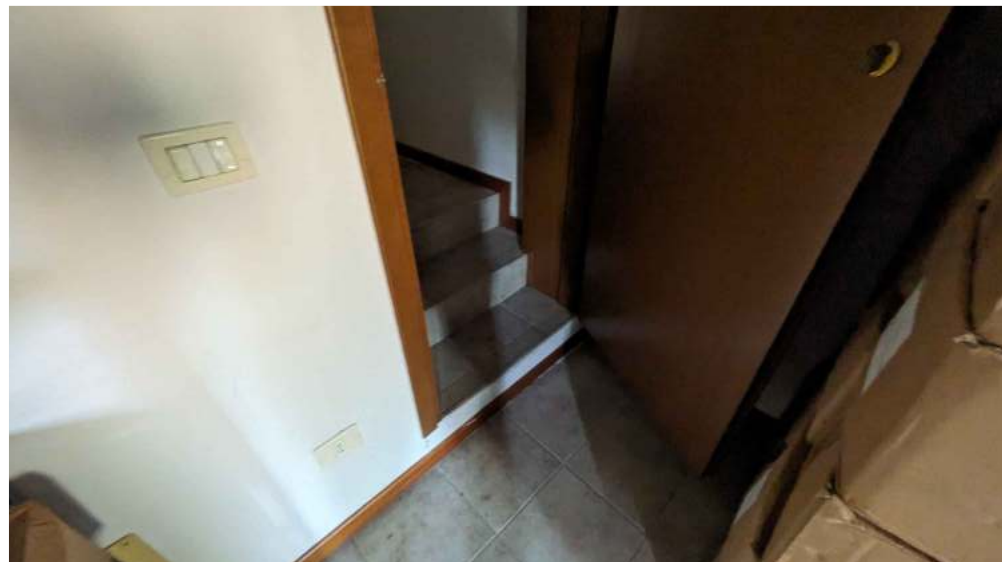
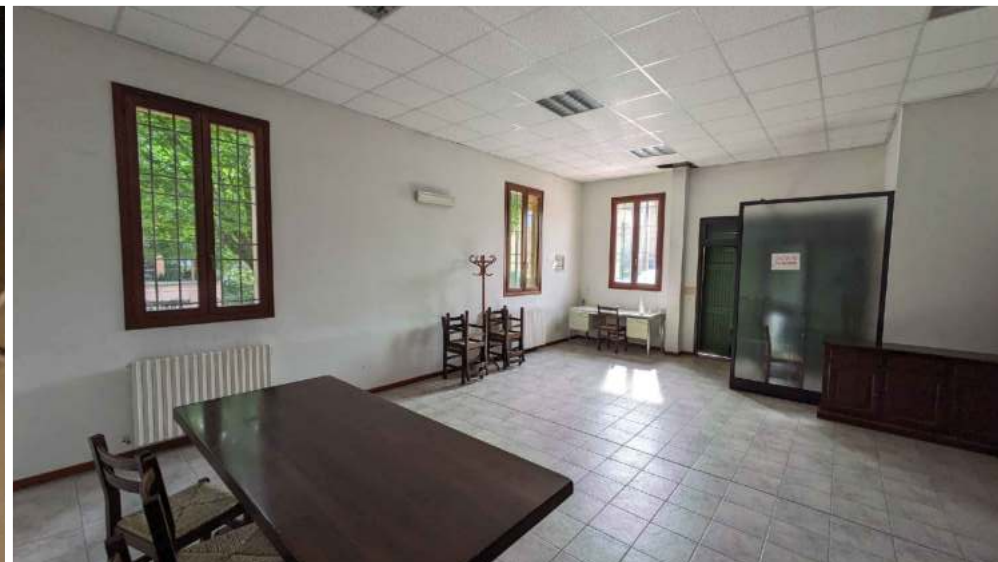
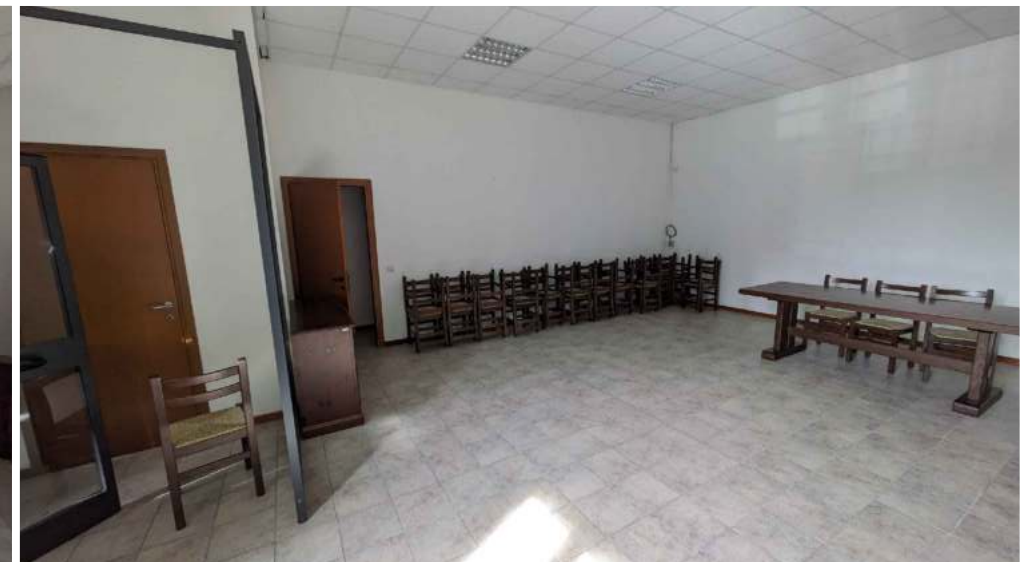
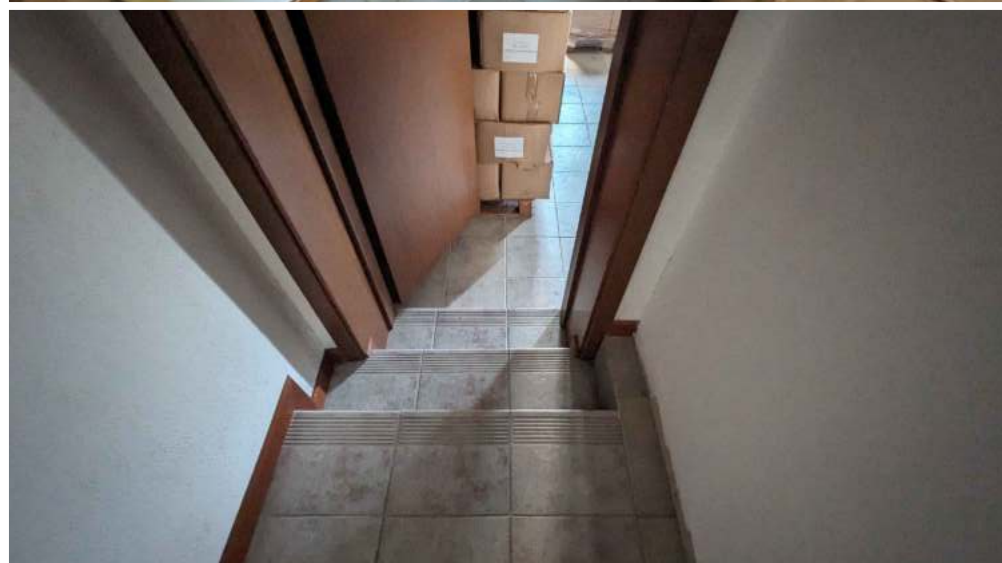
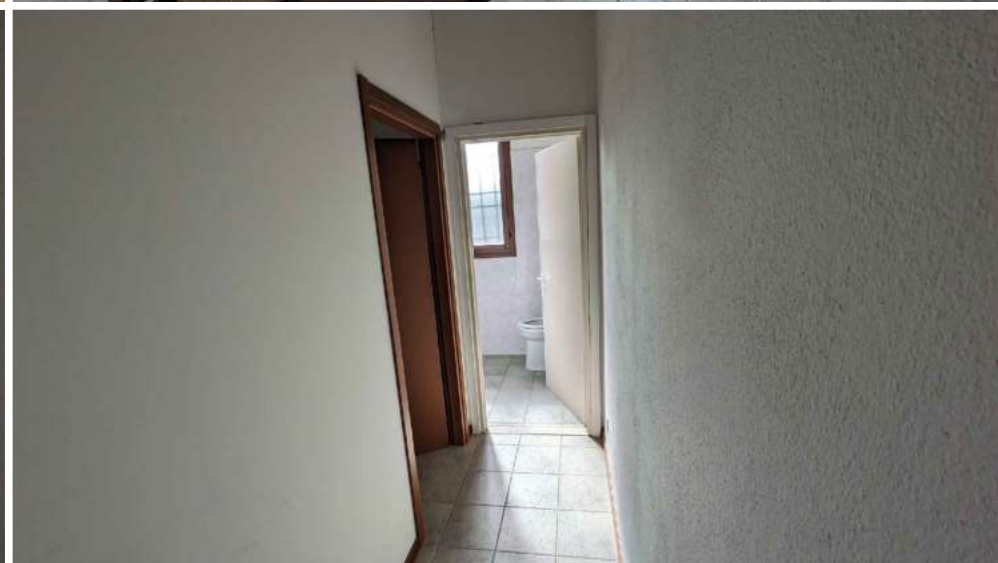
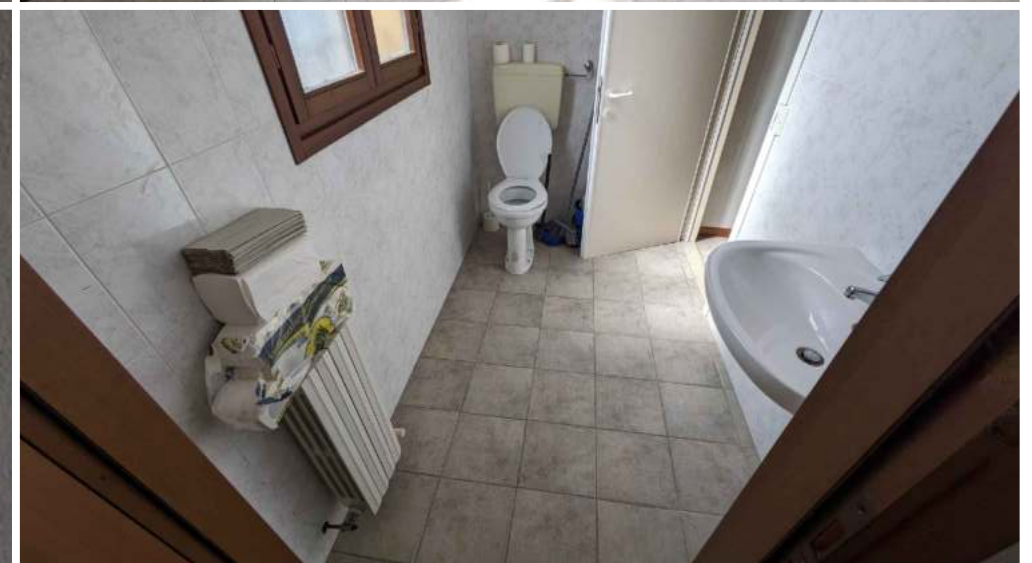
29 - SALA CIVICA GALLO

| NOME COMPLETO | N° CRITICITÀ | DESCRIZIONE PROBLEMA | VALUTAZIONE GRAVITÀ | NOTE STATO ATTUALE | SOLUZIONE | COSTO_UN | QUANTITÀ | COSTO_TOT | NOTE PROGETTUALI | IMPATTO | PRIORITÀ | PRIORITÀ_VALORE |
|---|---|---|---|---|---|---|---|---|---|---|---|---|
| 29 - Sala Civica Gallo | 1 | 8.1.10.i - Scale: gradino o soglia isolati | 4 | Ingresso principale. | Realizzazione di rampa di raccordo per soglie (< 4cm) | 389,66 € | 2 | 779,32 € | | 1 | 3 | BASSO |
| 29 - Sala Civica Gallo | 2 | 8.1.6.i - Organizzazione complessiva wc non funzionale | 5 | Servizi igienici con sanitari non adeguati e assenza di maniglioni. | Rifacimento complessivo bagni | 1 200,00 € | 4,5 | 5 400,00 € | Sostituzione dei sanitari e loro eventuale riposizionamento in collocazioni più agevoli. Dotazione di maniglioni per affiancamenti e manovre. | 1 | 3,5 | BASSO |
| 29 - Sala Civica Gallo | 3 | 8.1.1.b - Porte interne con larghezza maggiore o uguale a 75 cm | 4 | Porta di accesso al wc inadeguata per apertura | Sostituzione completa porta interna in legno | 1 393,80 € | 1 | 1 393,80 € | | 1 | 3 | BASSO |
| 29 - Sala Civica Gallo | 4 | 8.1.10.c - Scale: Segnaletica di inizio e fine della rampa per non vedenti a 30cm dal primo e dall'ultimo scalino | 3 | Rampetta di scale al magazzino | Integrazione di percorso tattilo plantare per ciechi in PVC adesivo | 141,20 € | 2 | 282,40 € | | 1 | 2,5 | BASSO |
| 29 - Sala Civica Gallo | 5 | 8.1.10.h - Scale: Corrimano da entrambi i lati | 3 | Rampetta di scale al magazzino | Integrazione di corrimano metallico | 81,67 € | 3 | 245,01 € | | 1 | 2,5 | BASSO |
