COMUNE DI CASTEL SAN  
PIETRO TERME  
PROVINCIA DI BOLOGNA

**P.E.B.A.  
2024**

ELABORATI DI PIANO

## schedatura delle criticità e delle soluzioni metaprogettuali

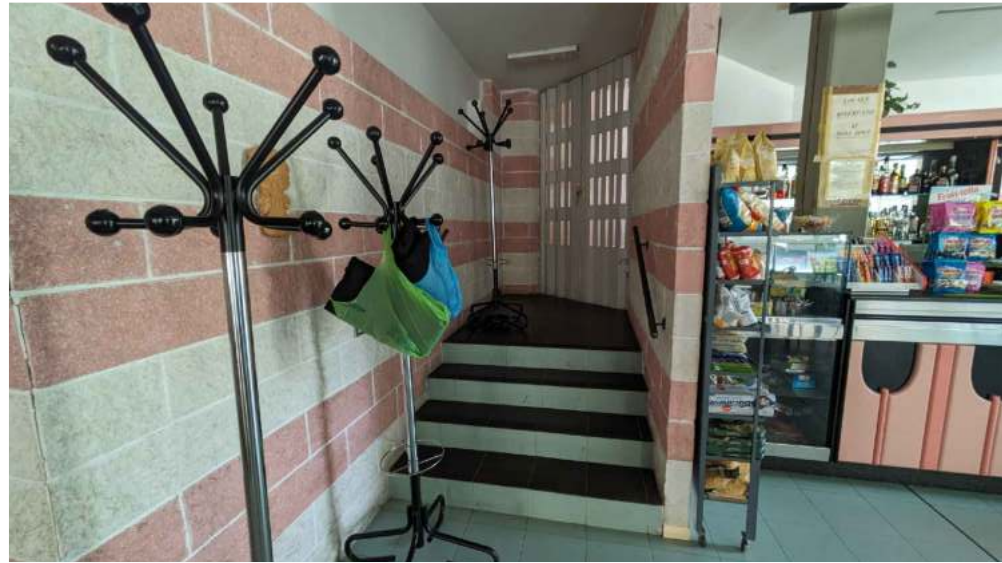
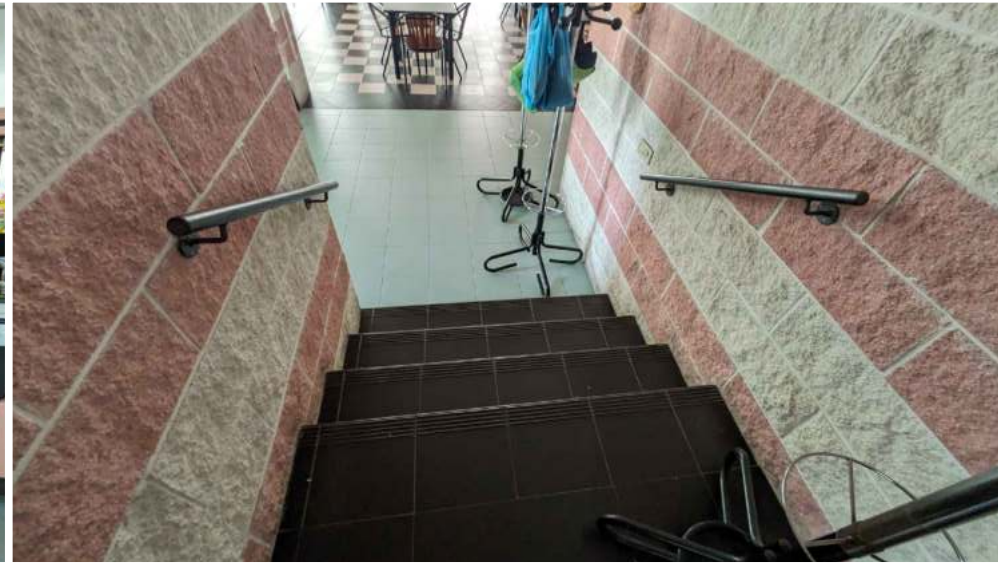
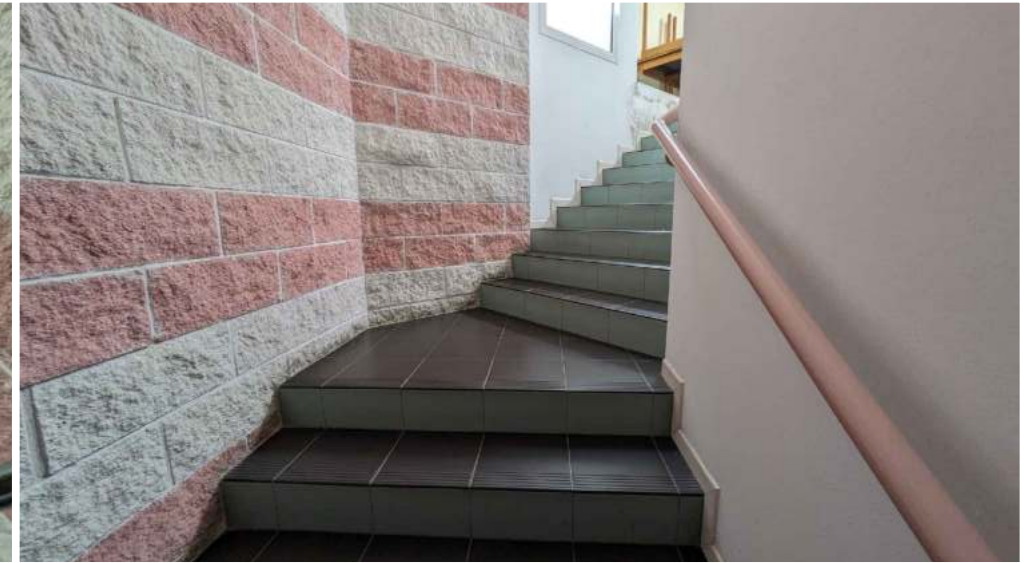
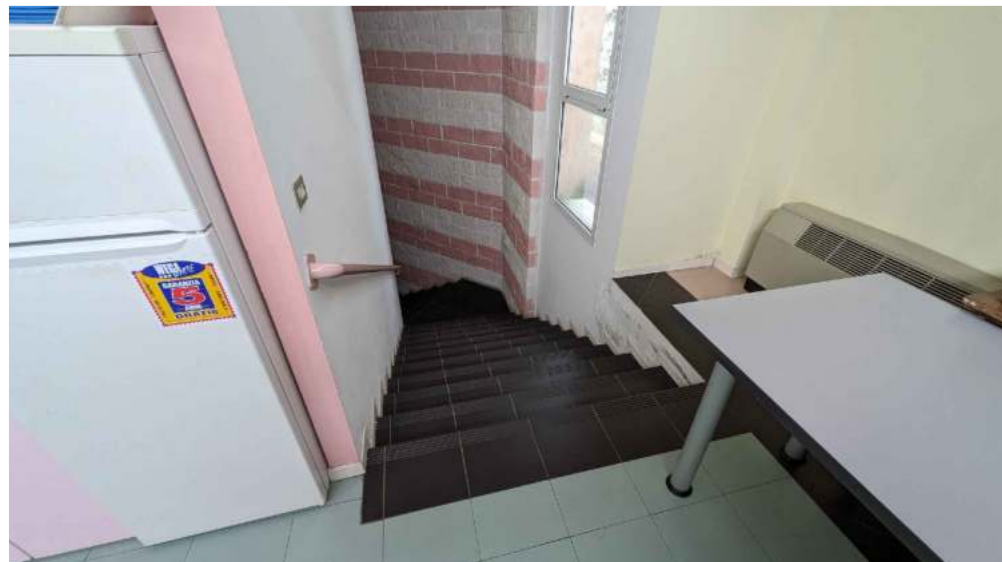
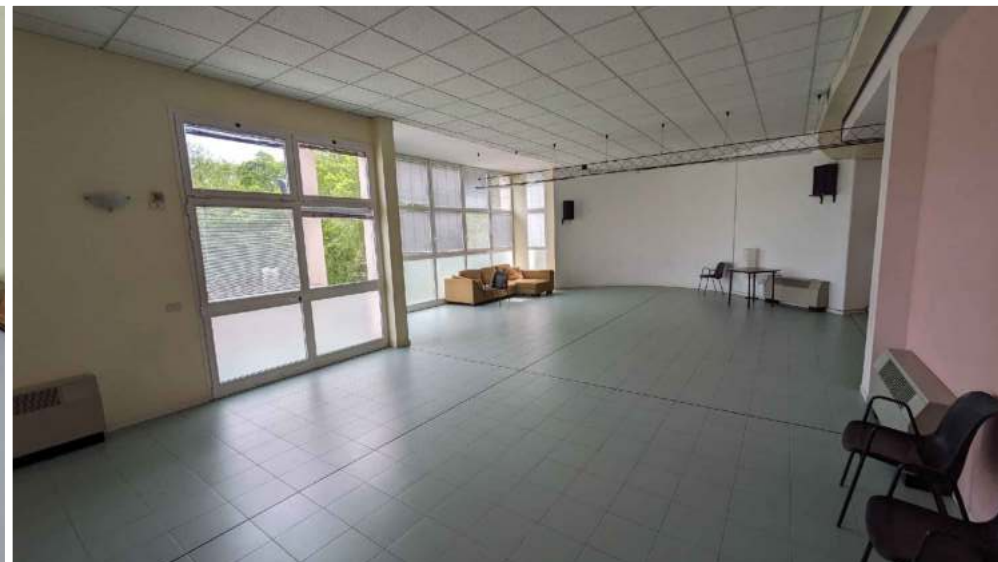
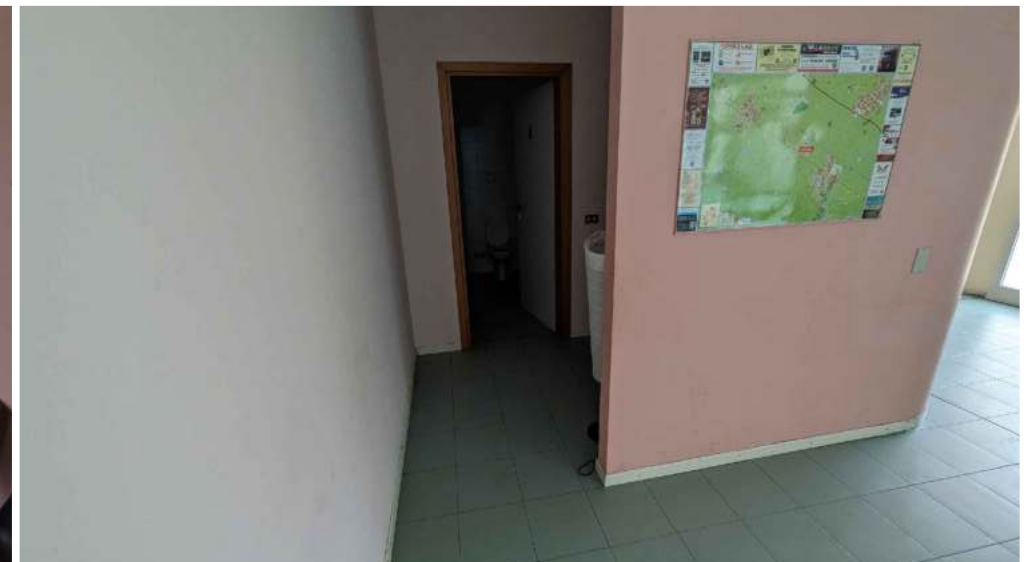
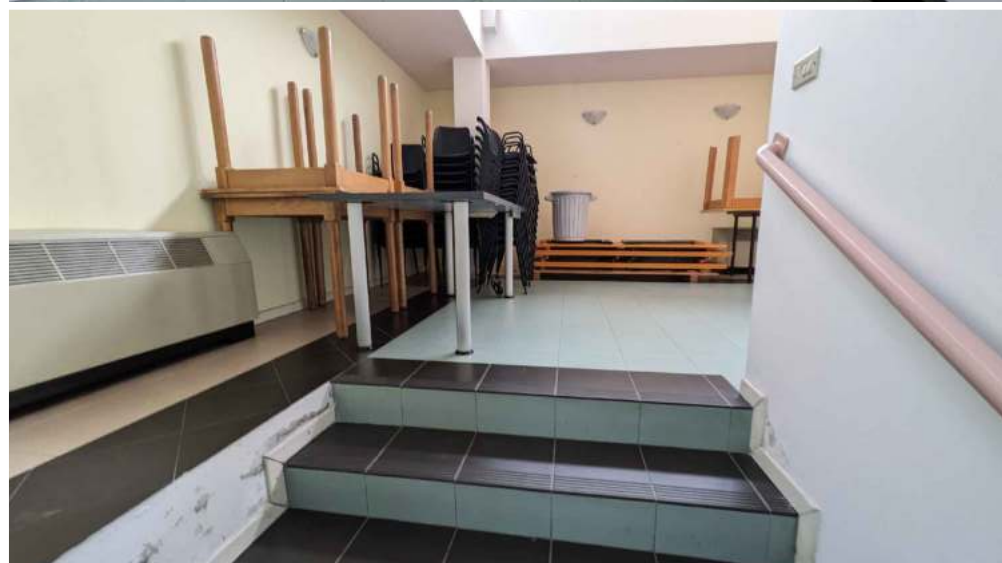
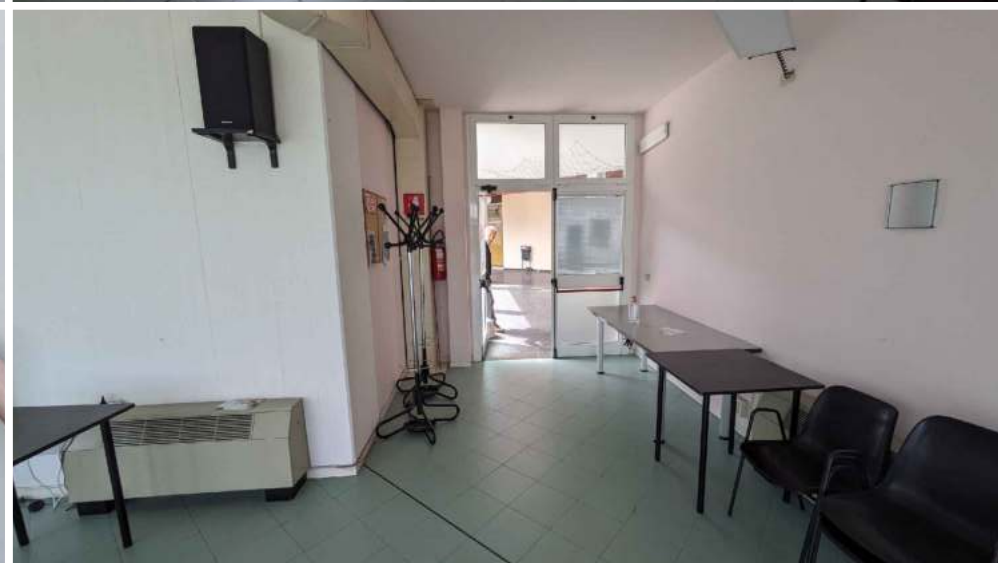
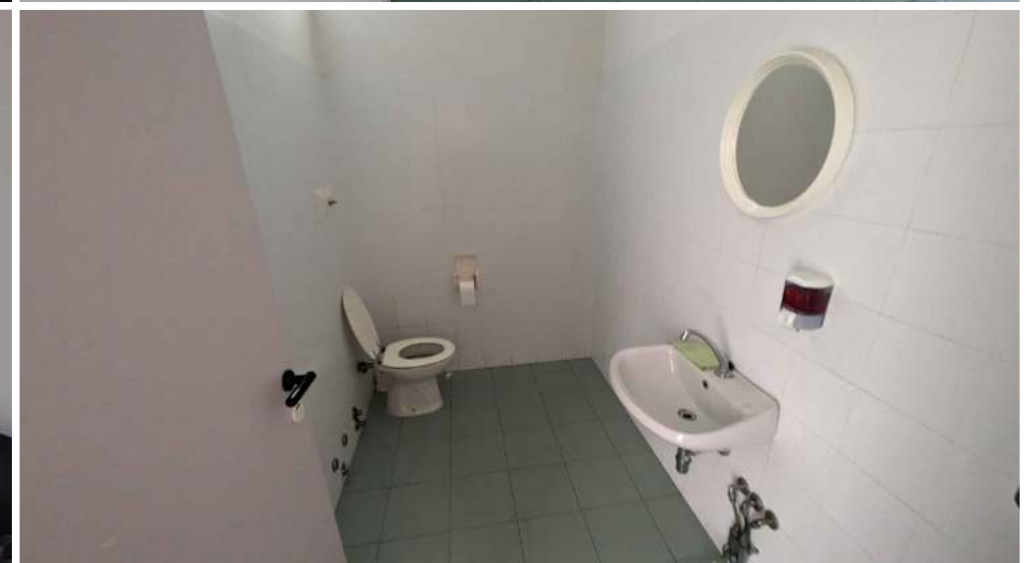
30 - SALA BERTELLA

| NOME COMPLETO | N° CRITICITÀ | DESCRIZIONE PROBLEMA | VALUTAZIONE GRAVITÀ | NOTE STATO ATTUALE | SOLUZIONE | COSTO_UN | QUANTITÀ | COSTO_TOT | NOTE PROGETTUALI | IMPATTO | PRIORITÀ | PRIORITÀ_VALORE |
|---|---|---|---|---|---|---|---|---|---|---|---|---|
| 30 - Sala Bertella | 1 | 8.1.10.c - Scale: Segnaletica di inizio e fine della rampa per non vedenti a 30cm dal primo e dall'ultimo scalino | 3 | Partenza, pianerottolo intermedio e approdo. Scala interna. | Integrazione di percorso tattilo plantare per ciechi in PVC adesivo | 141,20 € | 6 | 847,20 € | | 4 | 5,5 | ALTO |
| 30 - Sala Bertella | 2 | 8.1.10.h - Scale: Corrimano da entrambi i lati | 3 | | Integrazione di corrimano metallico | 81,67 € | 6 | 490,02 € | | 4 | 5,5 | ALTO |
| 30 - Sala Bertella | 3 | 8.1.10.d - Scale: Parapetto alto 100cm e inattraversabile da sfera di 10cm | 4 | Tratto alto della scala in arrivo alla sala. | Integrazione pannelli di contenimento laterale | 249,72 € | 2 | 499,44 € | | 4 | 6 | ALTO |
| 30 - Sala Bertella | 4 | 8.1.6.d - WC preferibilmente sospeso e asse mediano a minimo 40cm dal muro | 5 | | Sostituzione singoli apparecchi sanitari | 1 164,52 € | 1 | 1 164,52 € | | 4 | 6,5 | ALTO |
| 30 - Sala Bertella | 5 | 8.1.6.c - WC: Lavabo senza colonna e piano a 80cm da terra | 5 | | Sostituzione singoli apparecchi sanitari | 1 164,52 € | 1 | 1 164,52 € | | 4 | 6,5 | ALTO |
| 30 - Sala Bertella | 6 | 8.1.6.f - WC:Dotazione di maniglioni | 5 | | Aggiunta di maniglioni di manovra nel bagno | 241,53 € | 4 | 966,12 € | | 4 | 6,5 | ALTO |
| 30 - Sala Bertella | 7 | 8.1.1.b - Porte interne con larghezza maggiore o uguale a 75 cm | 5 | Apertura nel senso sbagliato | Sostituzione completa porta interna in legno | 1 393,80 € | 1 | 1 393,80 € | | 4 | 6,5 | ALTO |

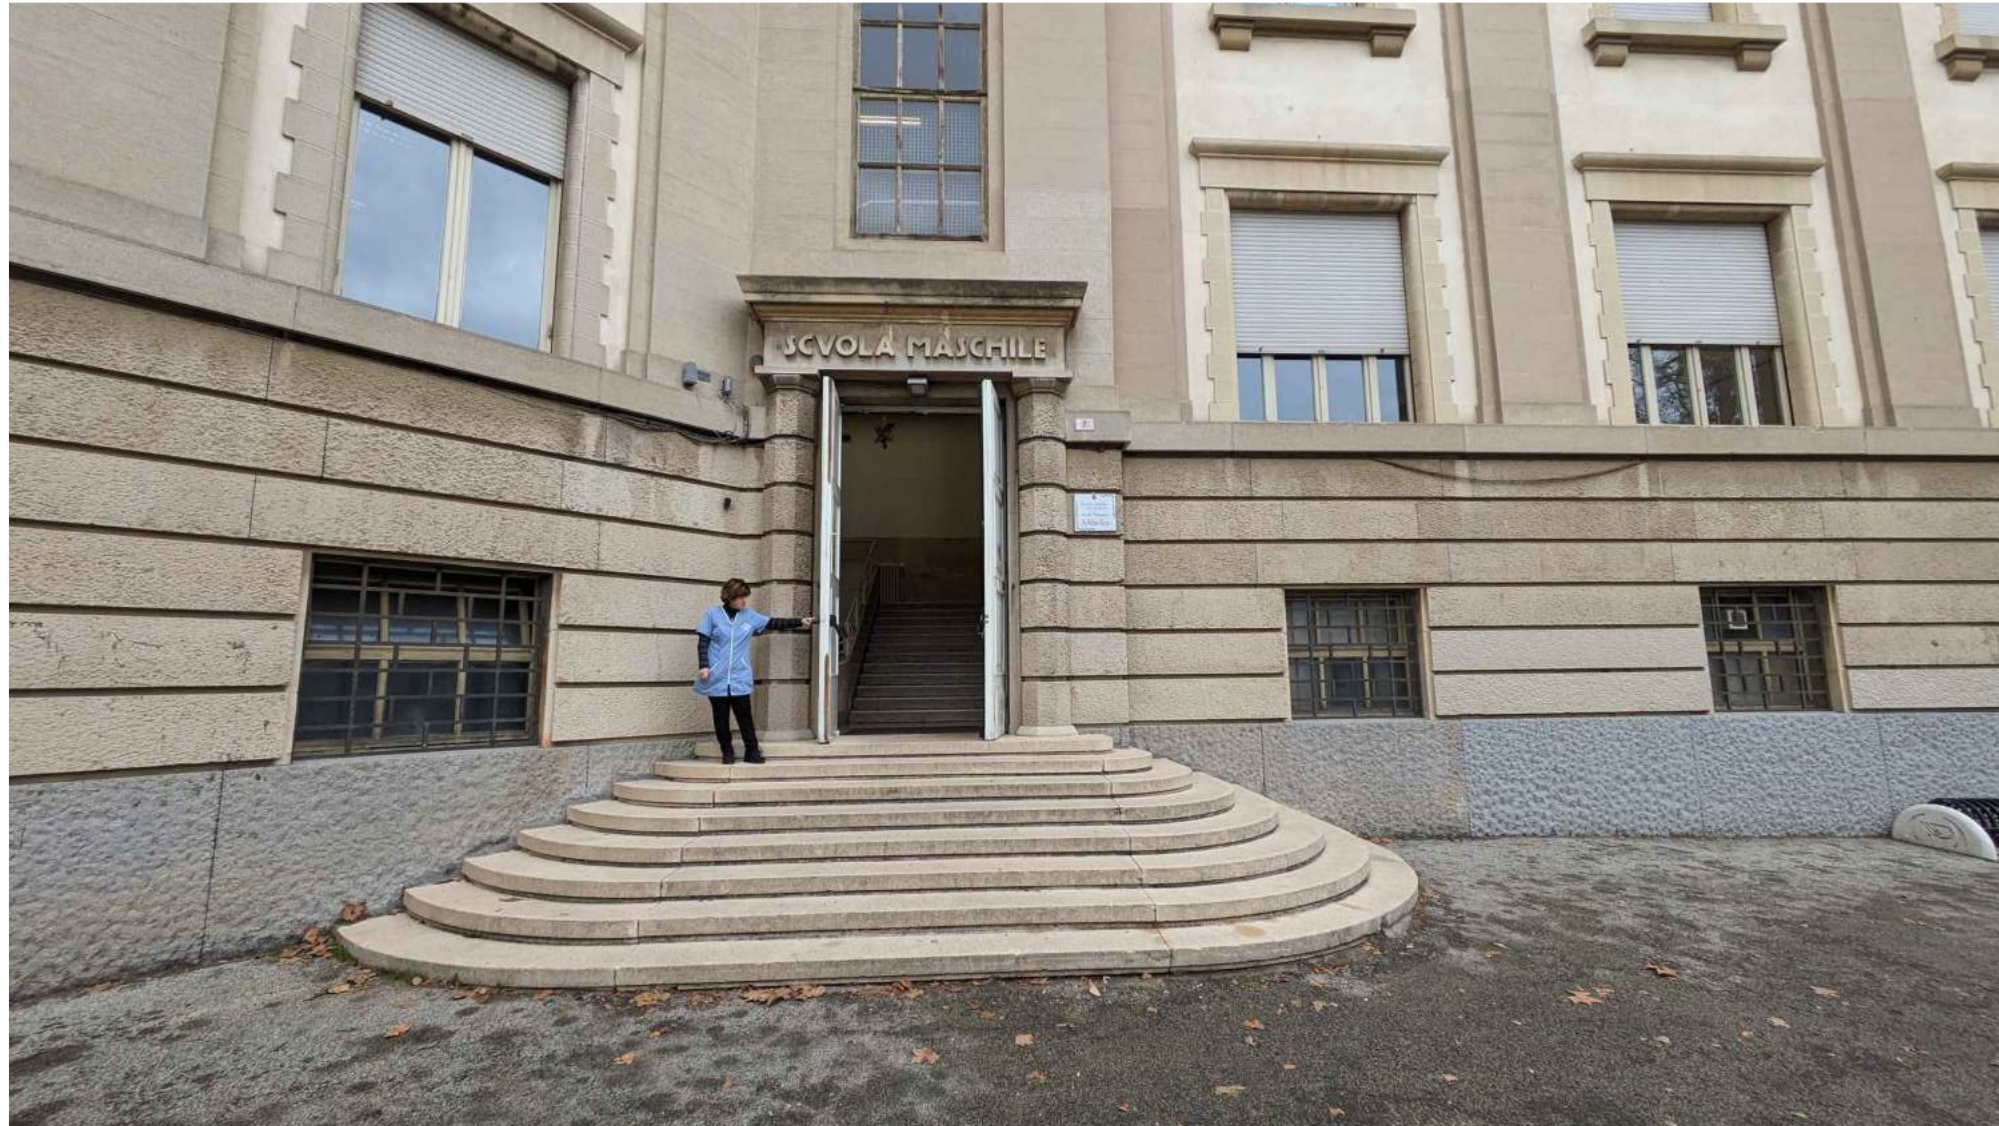
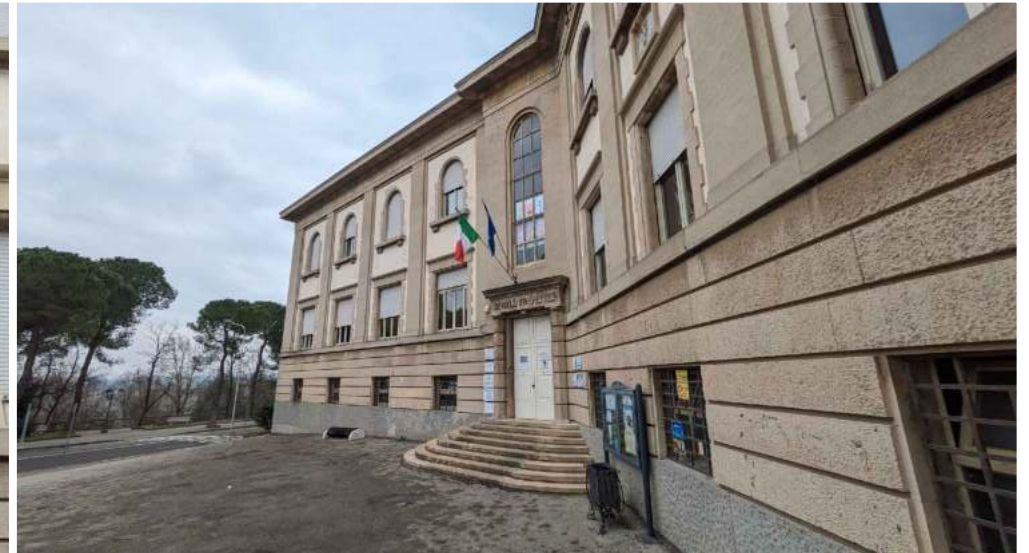
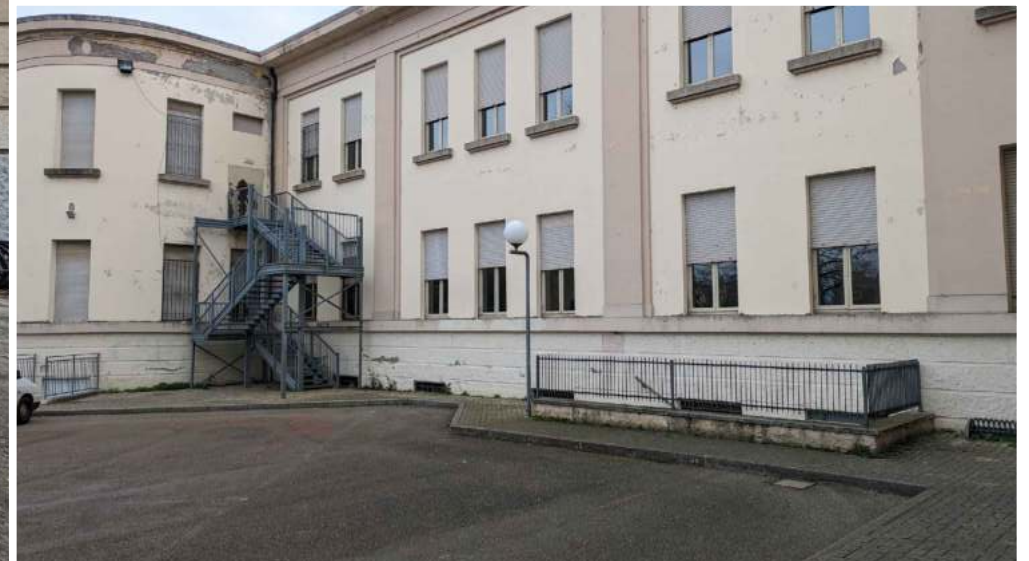
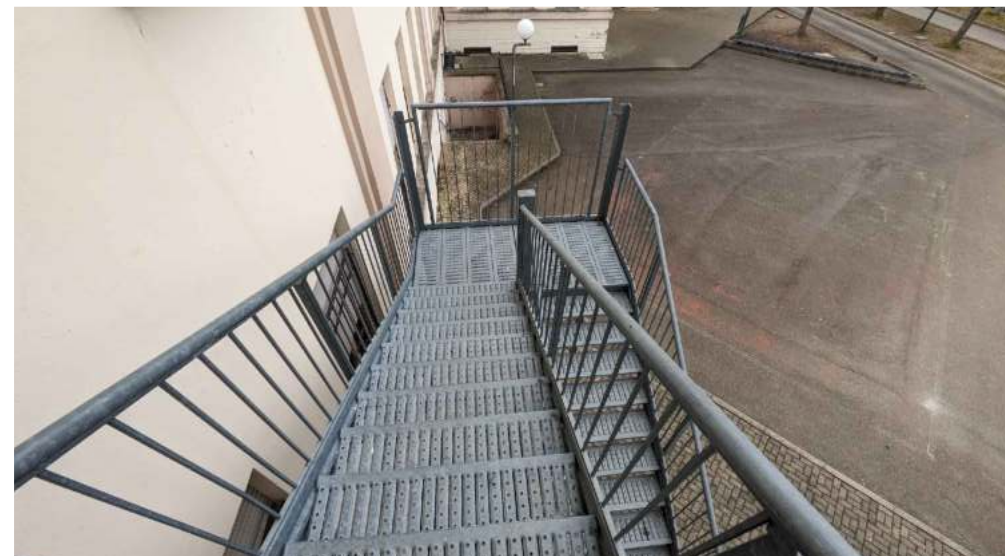
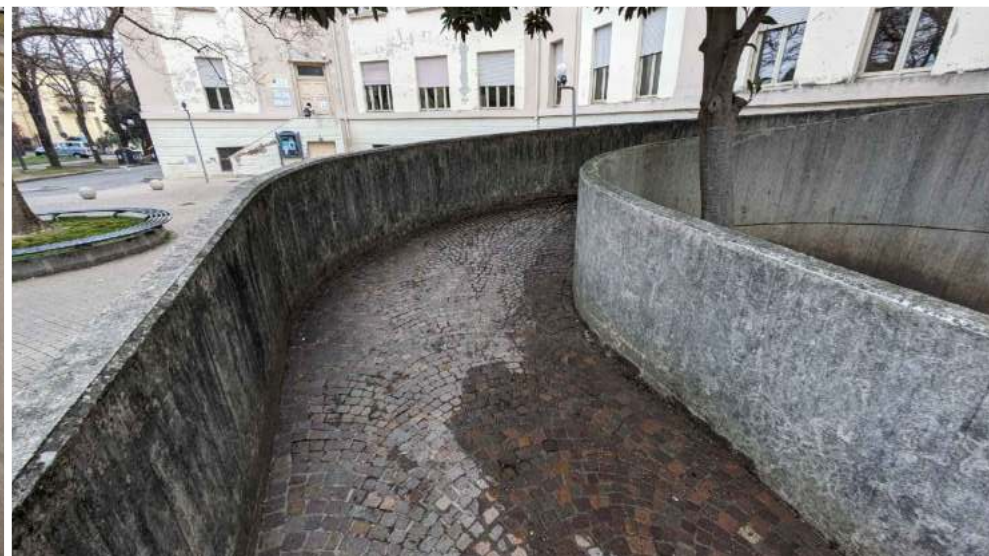
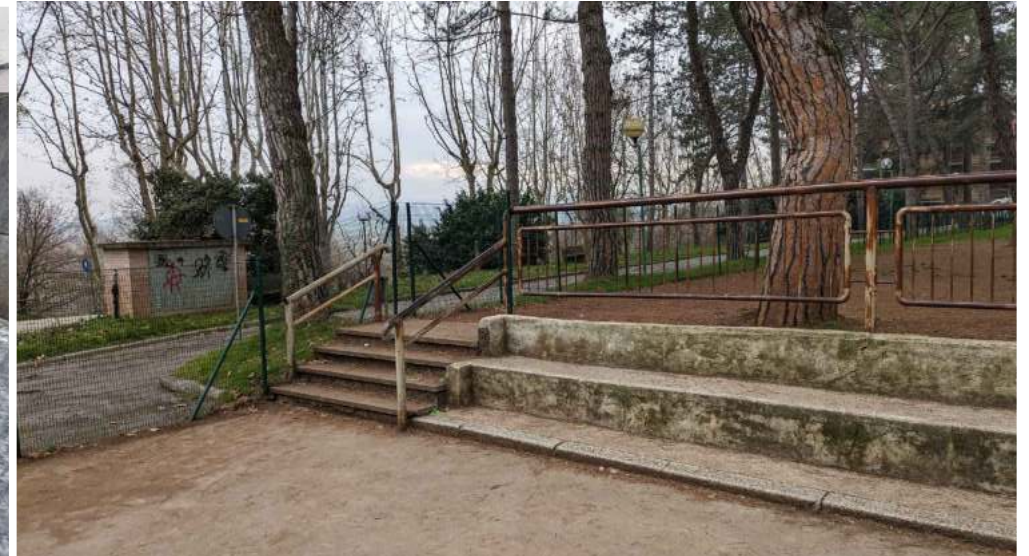
**31 - SCUOLA MEDIA STATALE "F.LLI PIZZIGOTTI"**  
**32 - SCUOLE "ALBERTAZZI"**

| NOME COMPLETO | N° CRITICITÀ | DESCRIZIONE PROBLEMA | VALUTAZIONE GRAVITÀ | NOTE STATO ATTUALE | SOLUZIONE | COSTO_UN | QUANTITÀ | COSTO_TOT | NOTE PROGETTUALI | IMPATTO | PRIORITÀ | PRIORITÀ_VALORE |
|---|---|---|---|---|---|---|---|---|---|---|---|---|
| 31 - SCUOLA MEDIA STATALE "F.LLI PIZZIGOTTI" | 12 | Criticità su più livelli, connaturata nel manufatto. | 5 | Trave orizzontale della struttura della scala che occupa la via di fuga (scala di emergenza) collocandosi a una altezza inferiore ai 2,10m. | Non definibile univocamente | 5 000,00 € | 1 | 5 000,00 € | Smontaggio e rimontaggio della trave in posizione più elevata per poterci passare sotto. Inclusi oneri di verifica strutturale ed eventuali consolidamenti integrativi di irrigidimento. | 5 | 7,5 | ALTO |

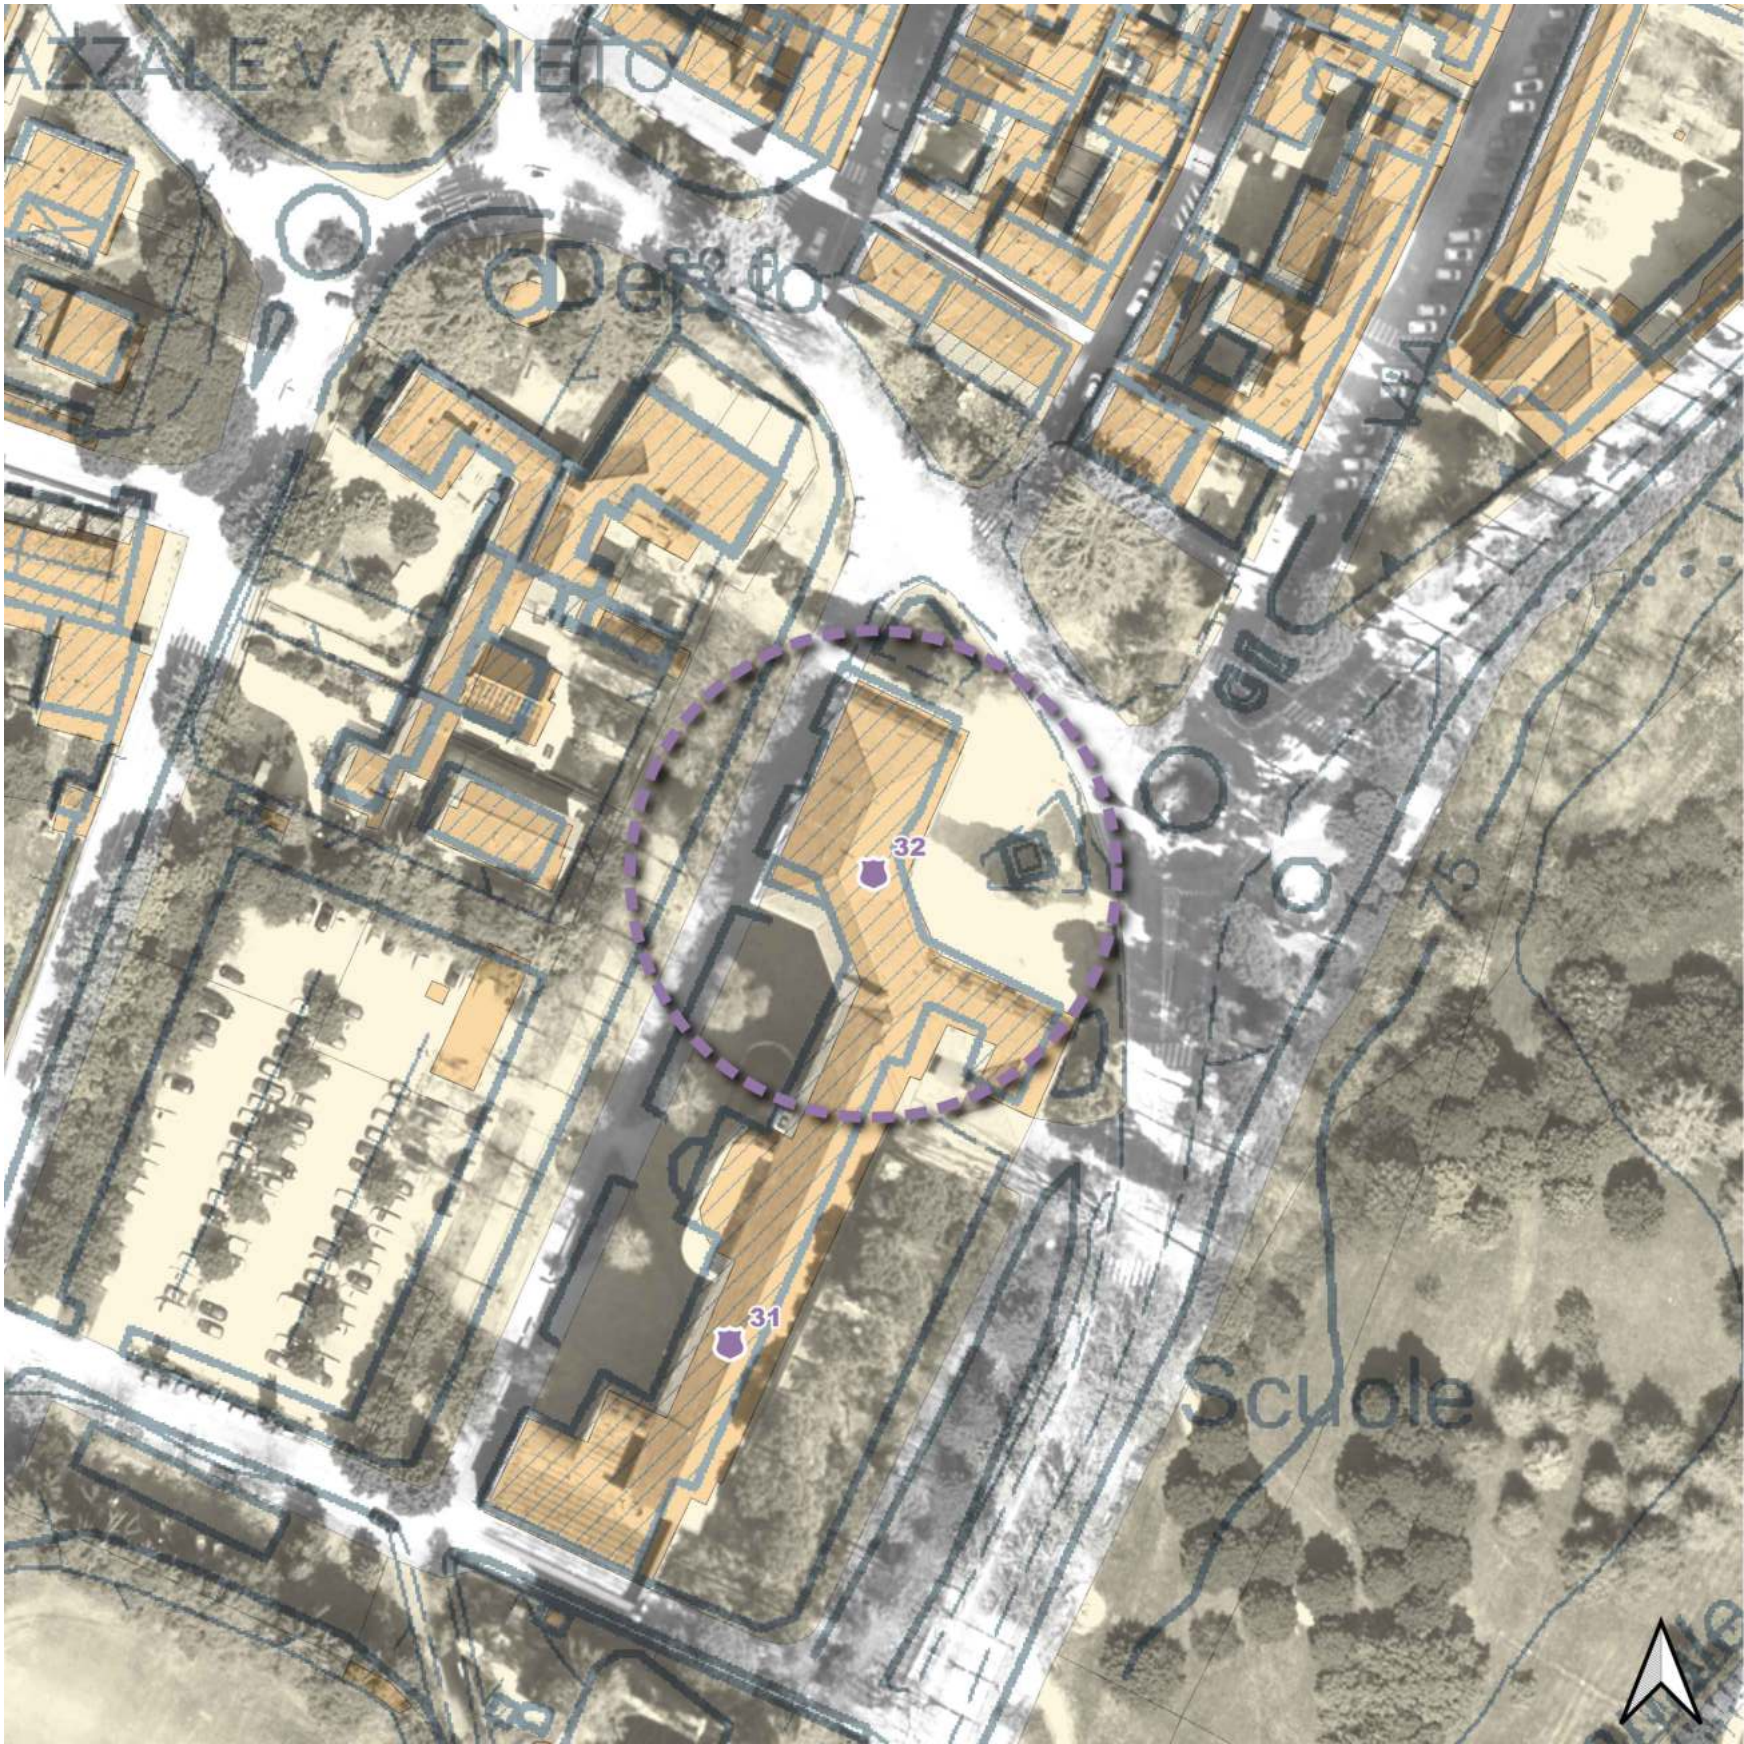
32 - SCUOLE "ALBERTAZZI"

| NOME COMPLETO | N° CRITICITÀ | DESCRIZIONE PROBLEMA | VALUTAZIONE GRAVITÀ | NOTE STATO ATTUALE | SOLUZIONE | COSTO_UN | QUANTITÀ | COSTO_TOT | NOTE PROGETTUALI | IMPATTO | PRIORITÀ | PRIORITÀ_VALORE |
|---|---|---|---|---|---|---|---|---|---|---|---|---|
| 32 - SCUOLE PRIMARIA "ALBERTAZZI" | 59 | 8.1.1.b - Porte interne con larghezza maggiore o uguale a 75 cm | 4 | La porta ha due ante di cui una generalmente bloccata con ganci. Non è accessibile a persona con disabilità motoria senza aiuto di terzi. | Sostituzione completa porta interna in legno | 1 393,80 € | 1 | 1 393,80 € | Sostituzione della porta con una nuova con ante asimmetriche di cui quella mobile di uso ordinario sia di almeno 80cm. | 5 | 7 | ALTO |

| NOME COMPLETO | N° CRITICITÀ | DESCRIZIONE PROBLEMA | VALUTAZIONE GRAVITÀ | NOTE STATO ATTUALE | SOLUZIONE | COSTO_UN | QUANTITÀ | COSTO_TOT | NOTE PROGETTUALI | IMPATTO | PRIORITÀ | PRIORITÀ_VALORE |
|---|---|---|---|---|---|---|---|---|---|---|---|---|
| 32 - SCUOLE PRIMARIA "ALBERTAZZI" | 171 | 8.1.1.b - Porte interne con larghezza maggiore o uguale a 75 cm | 4 | La porta ha due ante di cui una generalmente bloccata con ganci. Non è accessibile a persona con disabilità motoria senza aiuto di terzi. | Sostituzione completa porta interna in legno | 1 393,80 € | 1 | 1 393,80 € | Sostituzione della porta con una nuova con ante asimmetriche di cui quella mobile di uso ordinario sia di almeno 80cm. | 5 | 7 | ALTO |

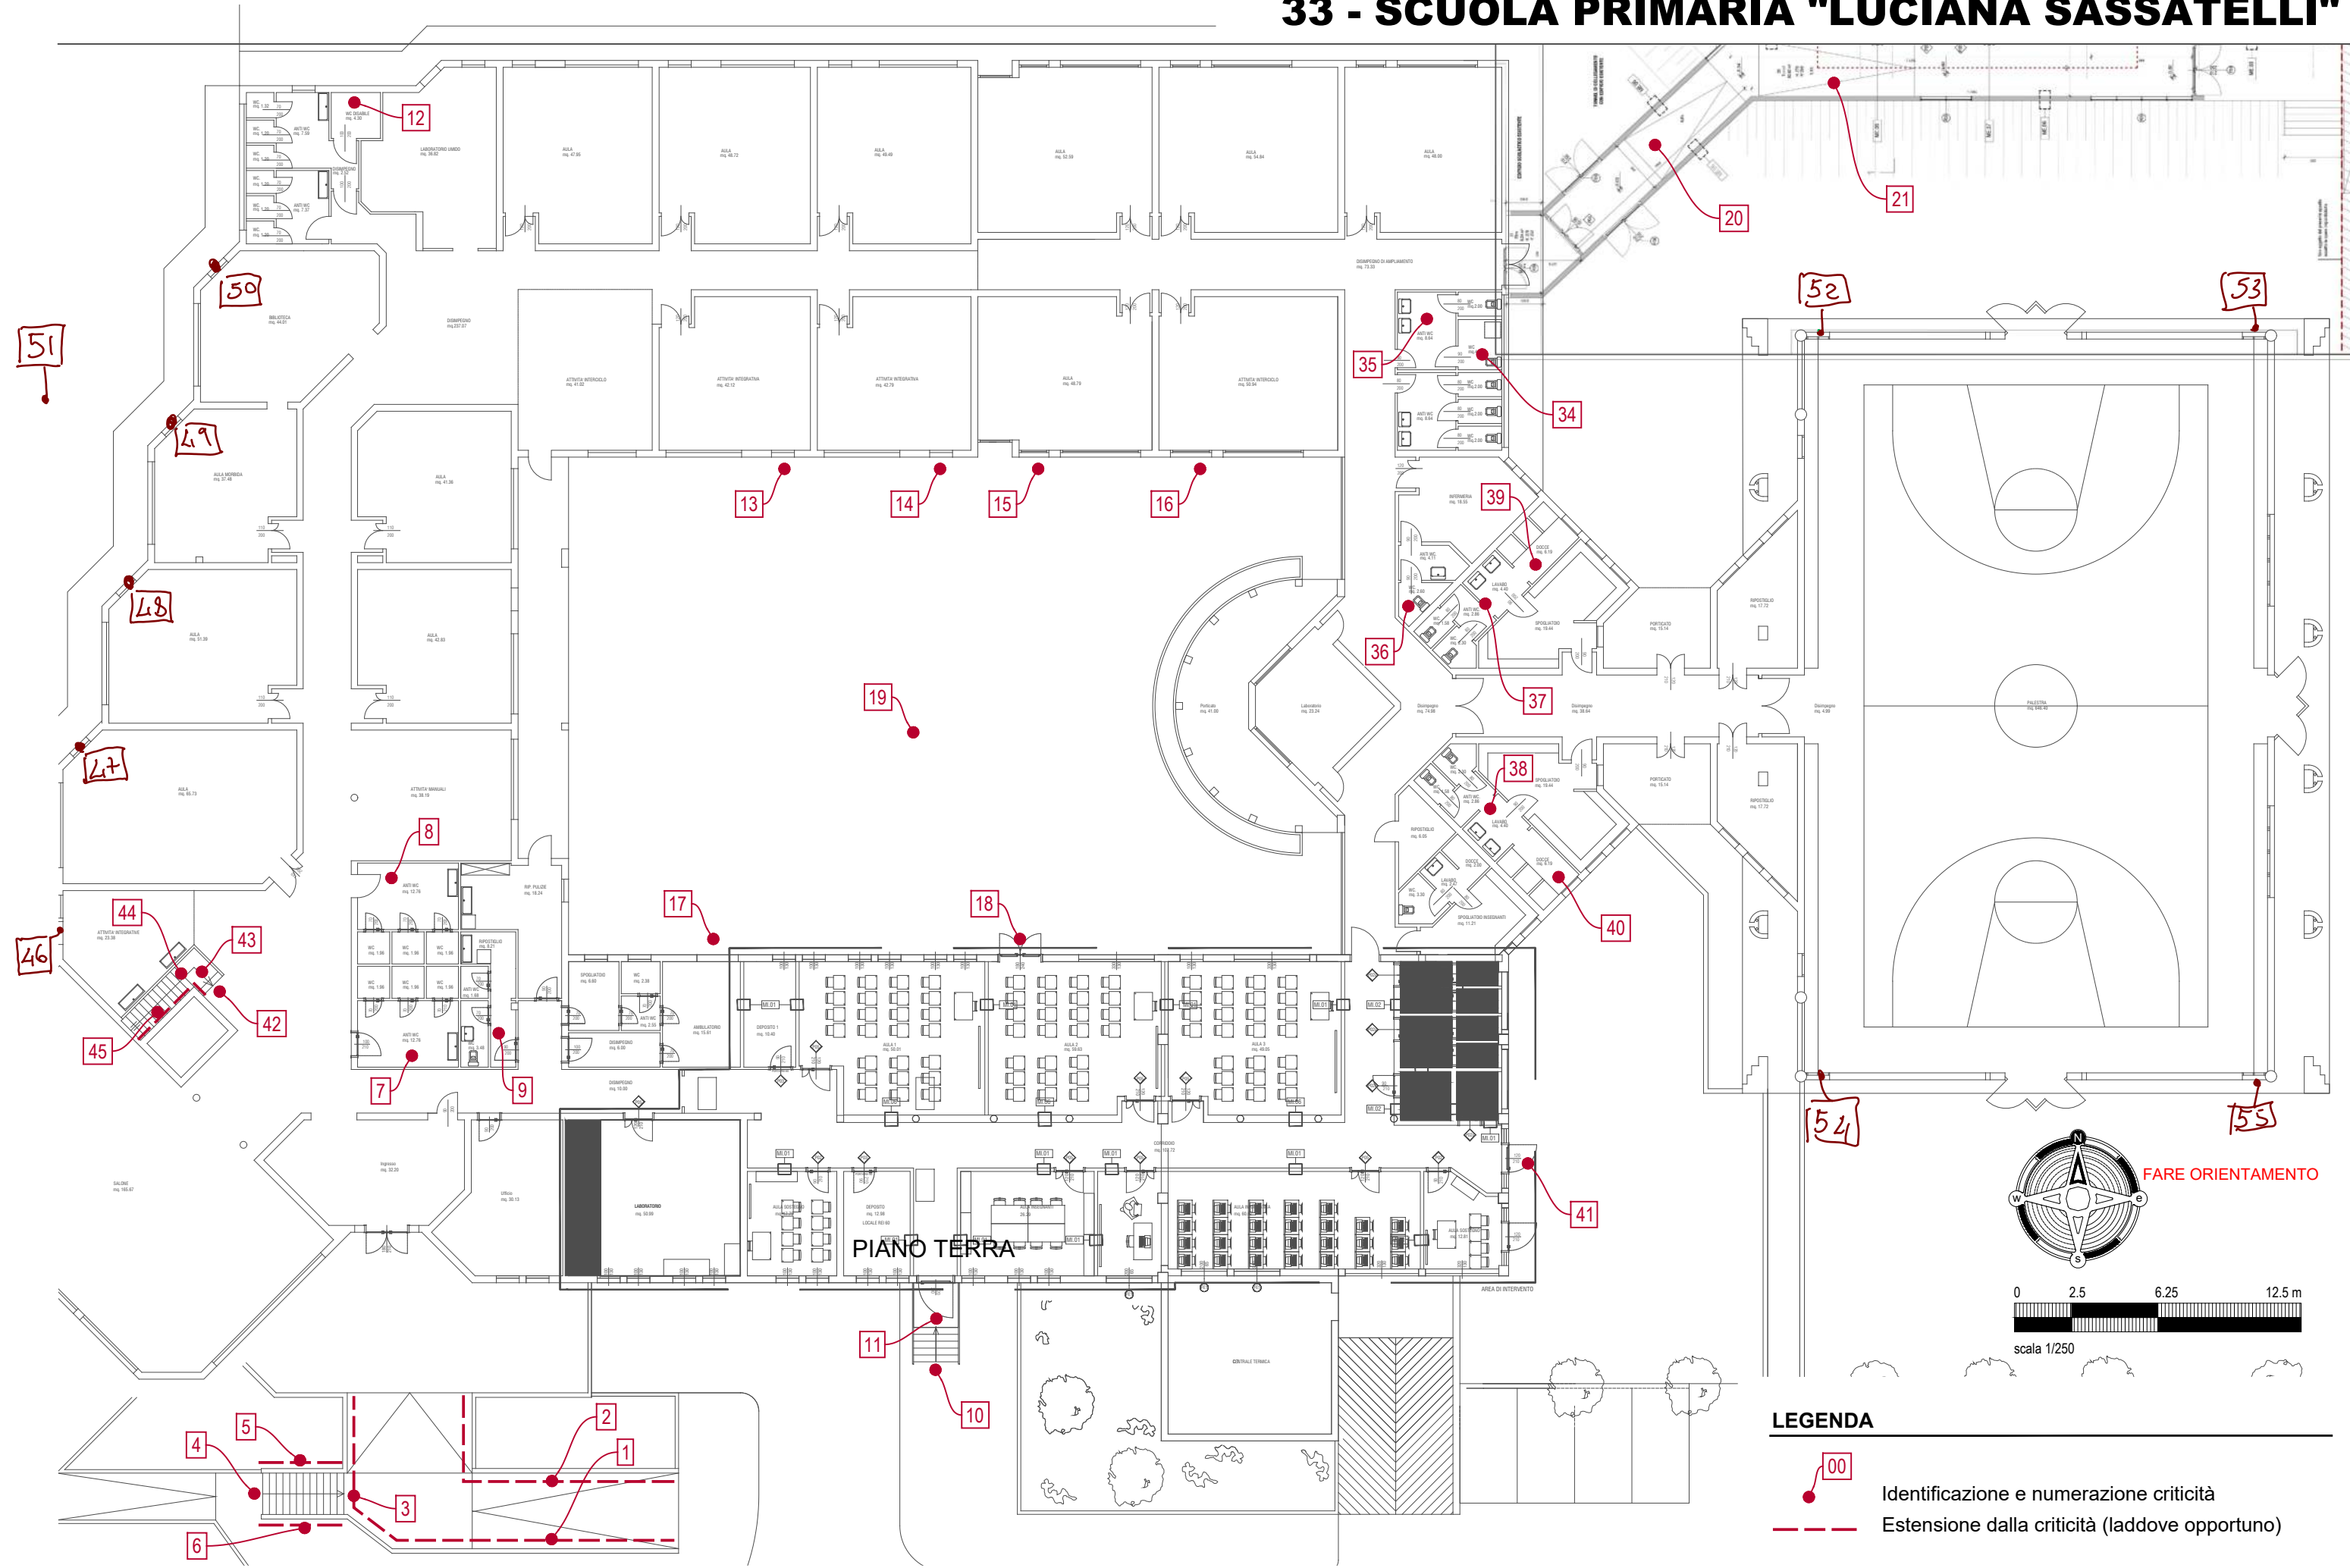
| NOME COMPLETO | N° CRITICITÀ | DESCRIZIONE PROBLEMA | VALUTAZIONE GRAVITÀ | NOTE STATO ATTUALE | SOLUZIONE | COSTO_UN | QUANTITÀ | COSTO_TOT | NOTE PROGETTUALI | IMPATTO | PRIORITÀ | PRIORITÀ_VALORE |
|---|---|---|---|---|---|---|---|---|---|---|---|---|
| 33 - SCUOLA PRIMARIA "LUCIANA SASSATELLI" | 56 | 8.2.2.a - Pavimentazione esterna antisdrucciolevole e in buone condizioni. | 5 | Percorsi al punto di raccolta sicuro esterno al fabbricato. | Nuovo marciapiede cementizio | 113,66 € | 130 | 14 775,80 € | Soluzione integrata percorsi emergenza uscite 52, 53, 54, 55. | 5 | 7,5 | ALTO |
