COMUNE DI CASTEL SAN  
PIETRO TERME  
PROVINCIA DI BOLOGNA

**P.E.B.A.  
2024**

ELABORATI DI PIANO

## schedatura delle criticità e delle soluzioni metaprogettuali

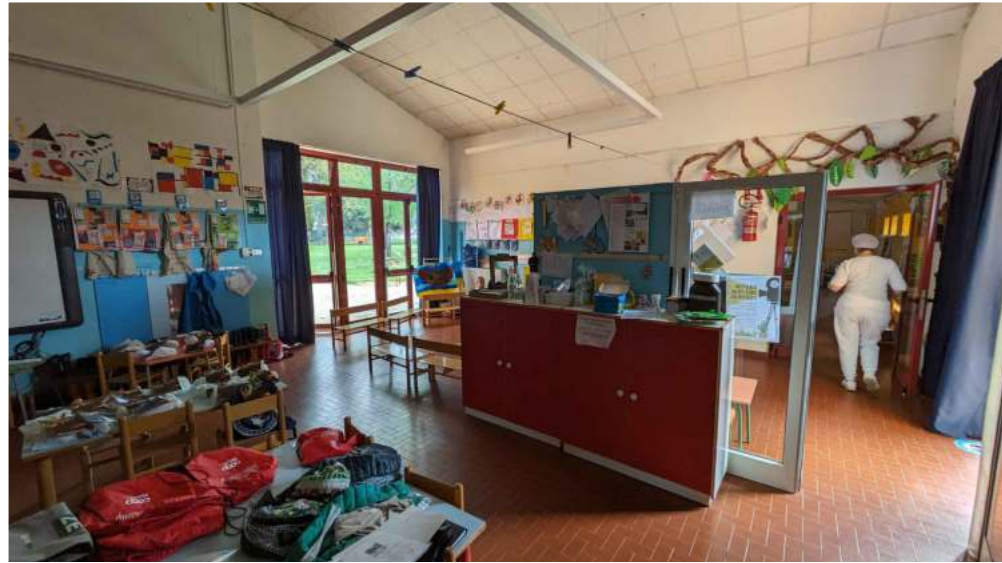
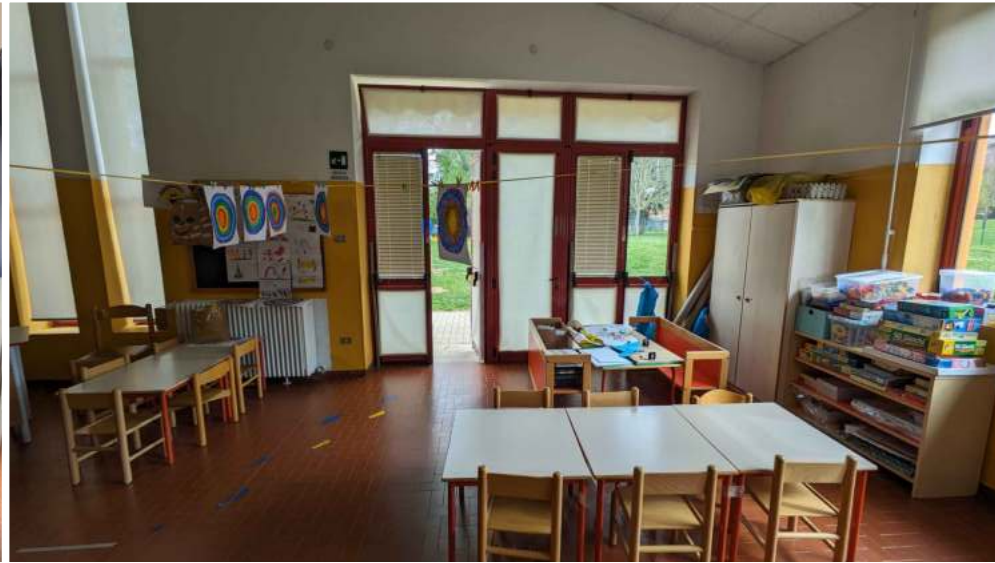
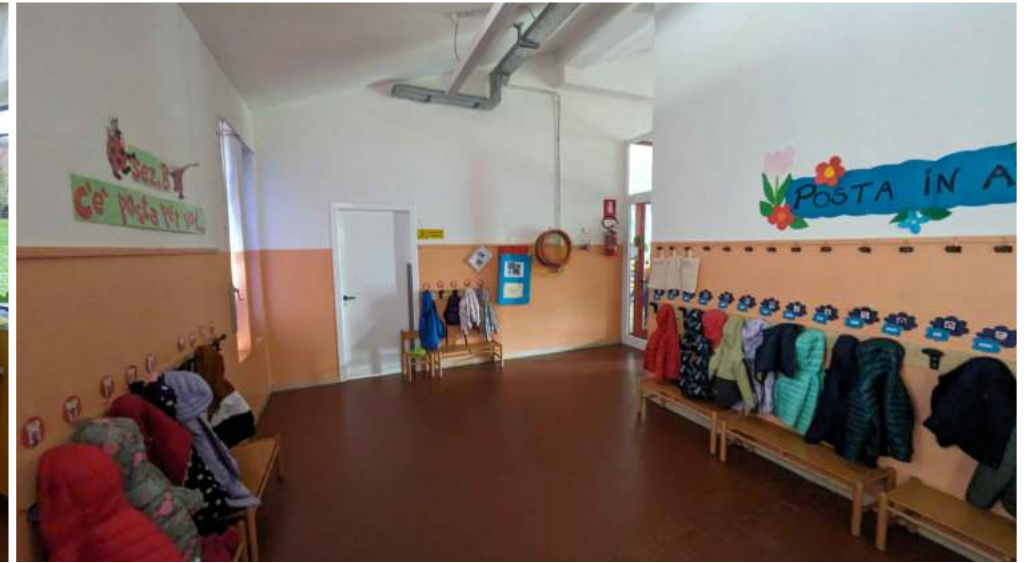
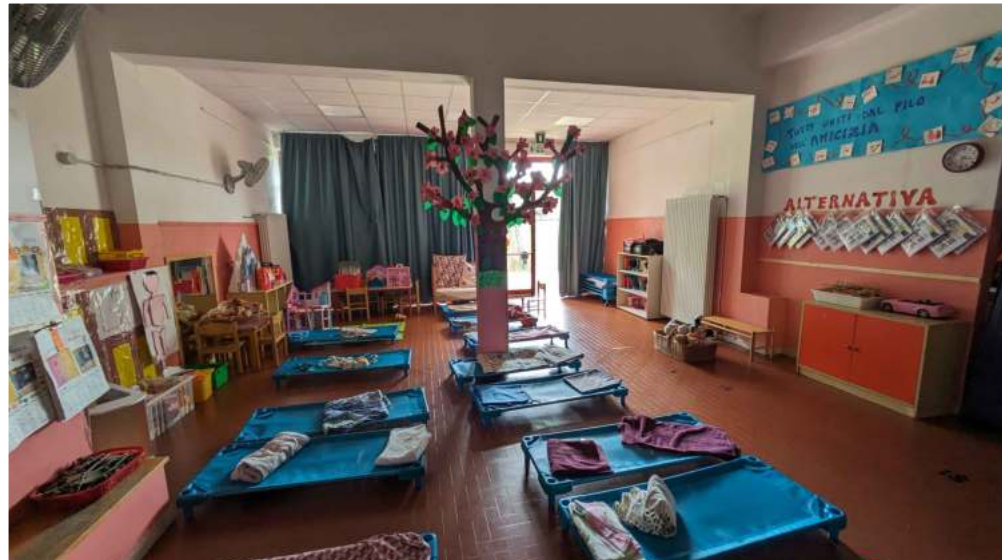
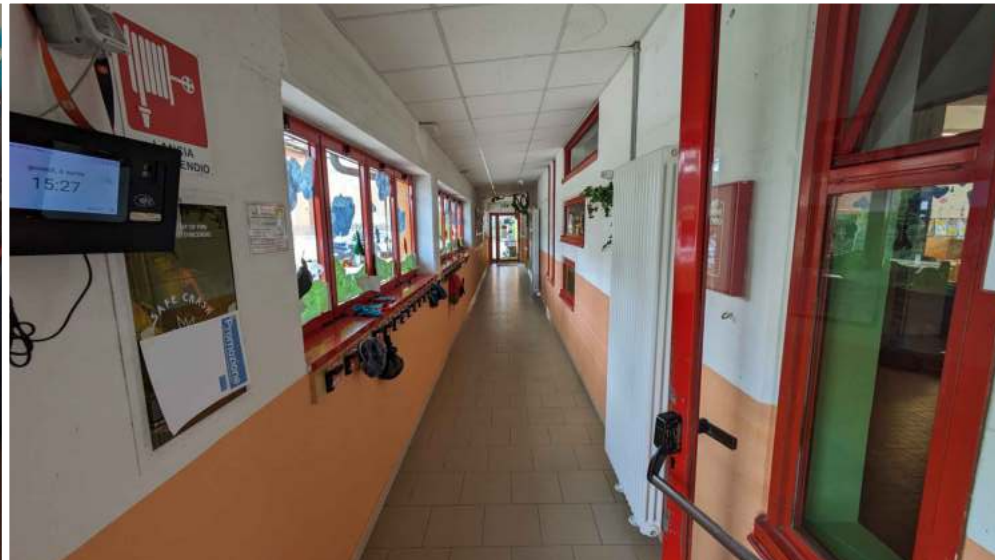
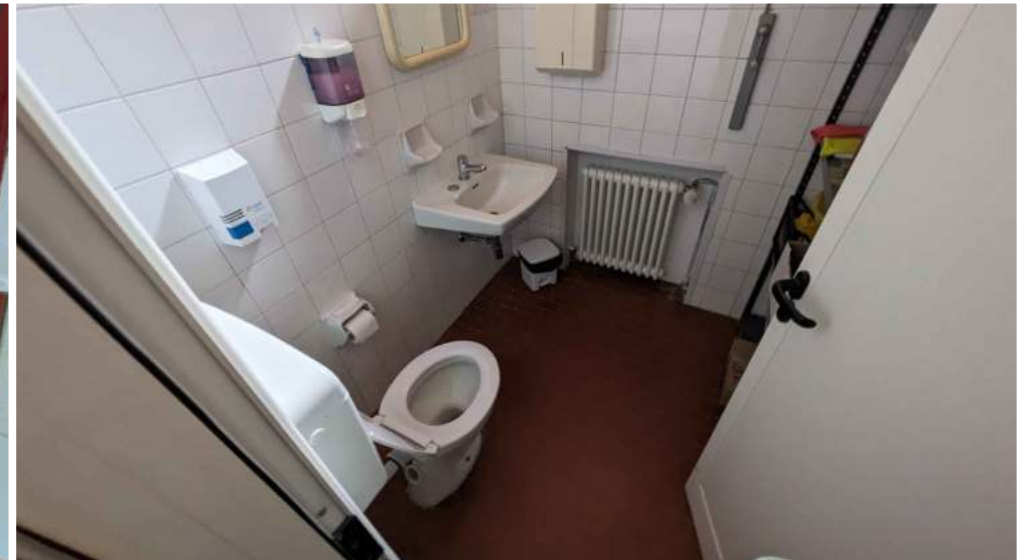
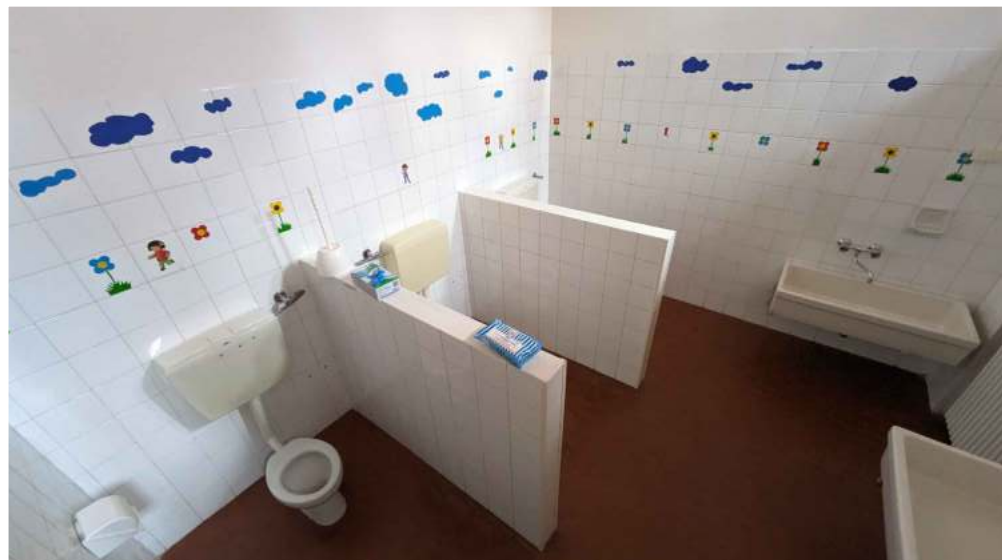
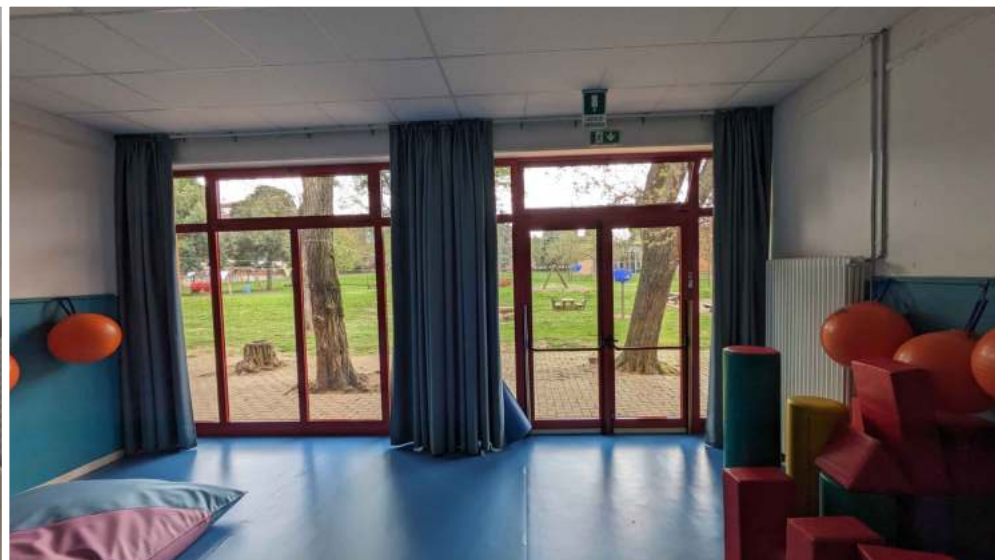
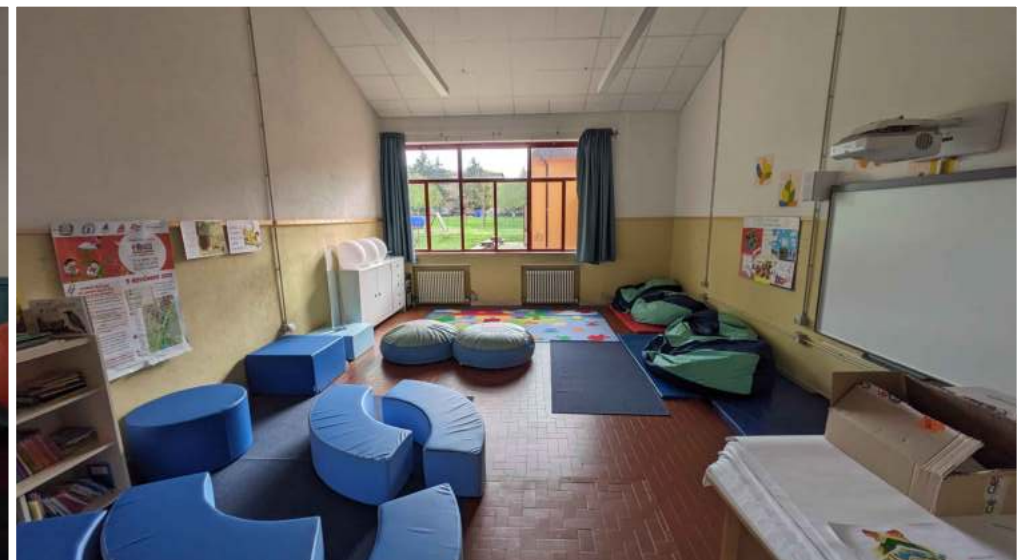
## 34 - SCUOLA DELL'INFANZIA "ERCOLANI"

| NOME COMPLETO | N° CRITICITÀ | DESCRIZIONE PROBLEMA | VALUTAZIONE GRAVITÀ | NOTE STATO ATTUALE | SOLUZIONE | COSTO_UN | QUANTITÀ | COSTO_TOT | NOTE PROGETTUALI | IMPATTO | PRIORITÀ | PRIORITÀ_VALORE |
|---|---|---|---|---|---|---|---|---|---|---|---|---|
| 34 - SCUOLA DELL'INFANZIA “ERCOLANI” | 1 | 8.1.10.i - Scale: gradino o soglia isolati | 5 | | Realizzazione di rampa di raccordo per piccoli dislivelli (15cm) | 1 589,19 € | 1,5 | 2 383,79 € | | 5 | 7,5 | ALTO |
| 34 - SCUOLA DELL'INFANZIA “ERCOLANI” | 2 | 8.1.2.a - Pavimenti: dislivelli inferiori a 2,5cm | 4 | | Realizzazione di rampa di raccordo per piccoli dislivelli (15cm) | 1 589,19 € | 1,5 | 2 383,79 € | | 5 | 7 | ALTO |
| 34 - SCUOLA DELL'INFANZIA “ERCOLANI” | 3 | 8.1.2.a - Pavimenti: dislivelli inferiori a 2,5cm | 4 | | Realizzazione di rampa di raccordo per piccoli dislivelli (15cm) | 1 589,19 € | 1,5 | 2 383,79 € | | 5 | 7 | ALTO |
| 34 - SCUOLA DELL'INFANZIA “ERCOLANI” | 4 | 8.1.2.a - Pavimenti: dislivelli inferiori a 2,5cm | 4 | | Realizzazione di rampa di raccordo per piccoli dislivelli (15cm) | 1 589,19 € | 1,5 | 2 383,79 € | | 5 | 7 | ALTO |
| 34 - SCUOLA DELL'INFANZIA “ERCOLANI” | 5 | 8.1.2.a - Pavimenti: dislivelli inferiori a 2,5cm | 4 | | Realizzazione di rampa di raccordo per piccoli dislivelli (15cm) | 1 589,19 € | 1,5 | 2 383,79 € | | 5 | 7 | ALTO |
| 34 - SCUOLA DELL'INFANZIA “ERCOLANI” | 6 | 8.1.1.c - Apertura porta con sforzo inferiore a 8kg | 4 | La porta tende a bloccarsi su irregolarità delle superfici esterne. | Manutenzione porta | 242,04 € | 1,5 | 363,06 € | | 5 | 7 | ALTO |
| 34 - SCUOLA DELL'INFANZIA “ERCOLANI” | 7 | 8.1.1.c - Apertura porta con sforzo inferiore a 8kg | 4 | La porta tende a bloccarsi su irregolarità delle superfici esterne. | Manutenzione porta | 242,04 € | 1,5 | 363,06 € | | 5 | 7 | ALTO |
| 34 - SCUOLA DELL'INFANZIA “ERCOLANI” | 8 | 8.1.1.c - Apertura porta con sforzo inferiore a 8kg | 4 | La porta tende a bloccarsi su irregolarità delle superfici esterne. | Manutenzione porta | 242,04 € | 1,5 | 363,06 € | | 5 | 7 | ALTO |
| 34 - SCUOLA DELL'INFANZIA “ERCOLANI” | 9 | 8.1.1.c - Apertura porta con sforzo inferiore a 8kg | 4 | La porta tende a bloccarsi su irregolarità delle superfici esterne. | Manutenzione porta | 242,04 € | 1,5 | 363,06 € | | 5 | 7 | ALTO |
| 34 - SCUOLA DELL'INFANZIA “ERCOLANI” | 10 | 8.1.1.c - Apertura porta con sforzo inferiore a 8kg | 4 | La porta tende a bloccarsi su irregolarità delle superfici esterne. | Manutenzione porta | 242,04 € | 1,5 | 363,06 € | | 5 | 7 | ALTO |
| 34 - SCUOLA DELL'INFANZIA “ERCOLANI” | 11 | 8.2.2.a - Pavimentazione esterna antisdrucciolevole e in buone condizioni. | 5 | I percorsi al punto di raccolta per le emenrgenze avvengono sul prato e non su superfici pavimentate e regolari. | Nuovo marciapiede in autobloccanti | 141,49 € | 180 | 25 468,20 € | | 5 | 7,5 | ALTO |
| 34 - SCUOLA DELL'INFANZIA “ERCOLANI” | 12 | 8.1.6.f - WC:Dotazione di maniglioni | 3 | | Aggiunta di maniglioni di manovra nel bagno | 241,53 € | 3 | 724,59 € | | 5 | 6,5 | ALTO |

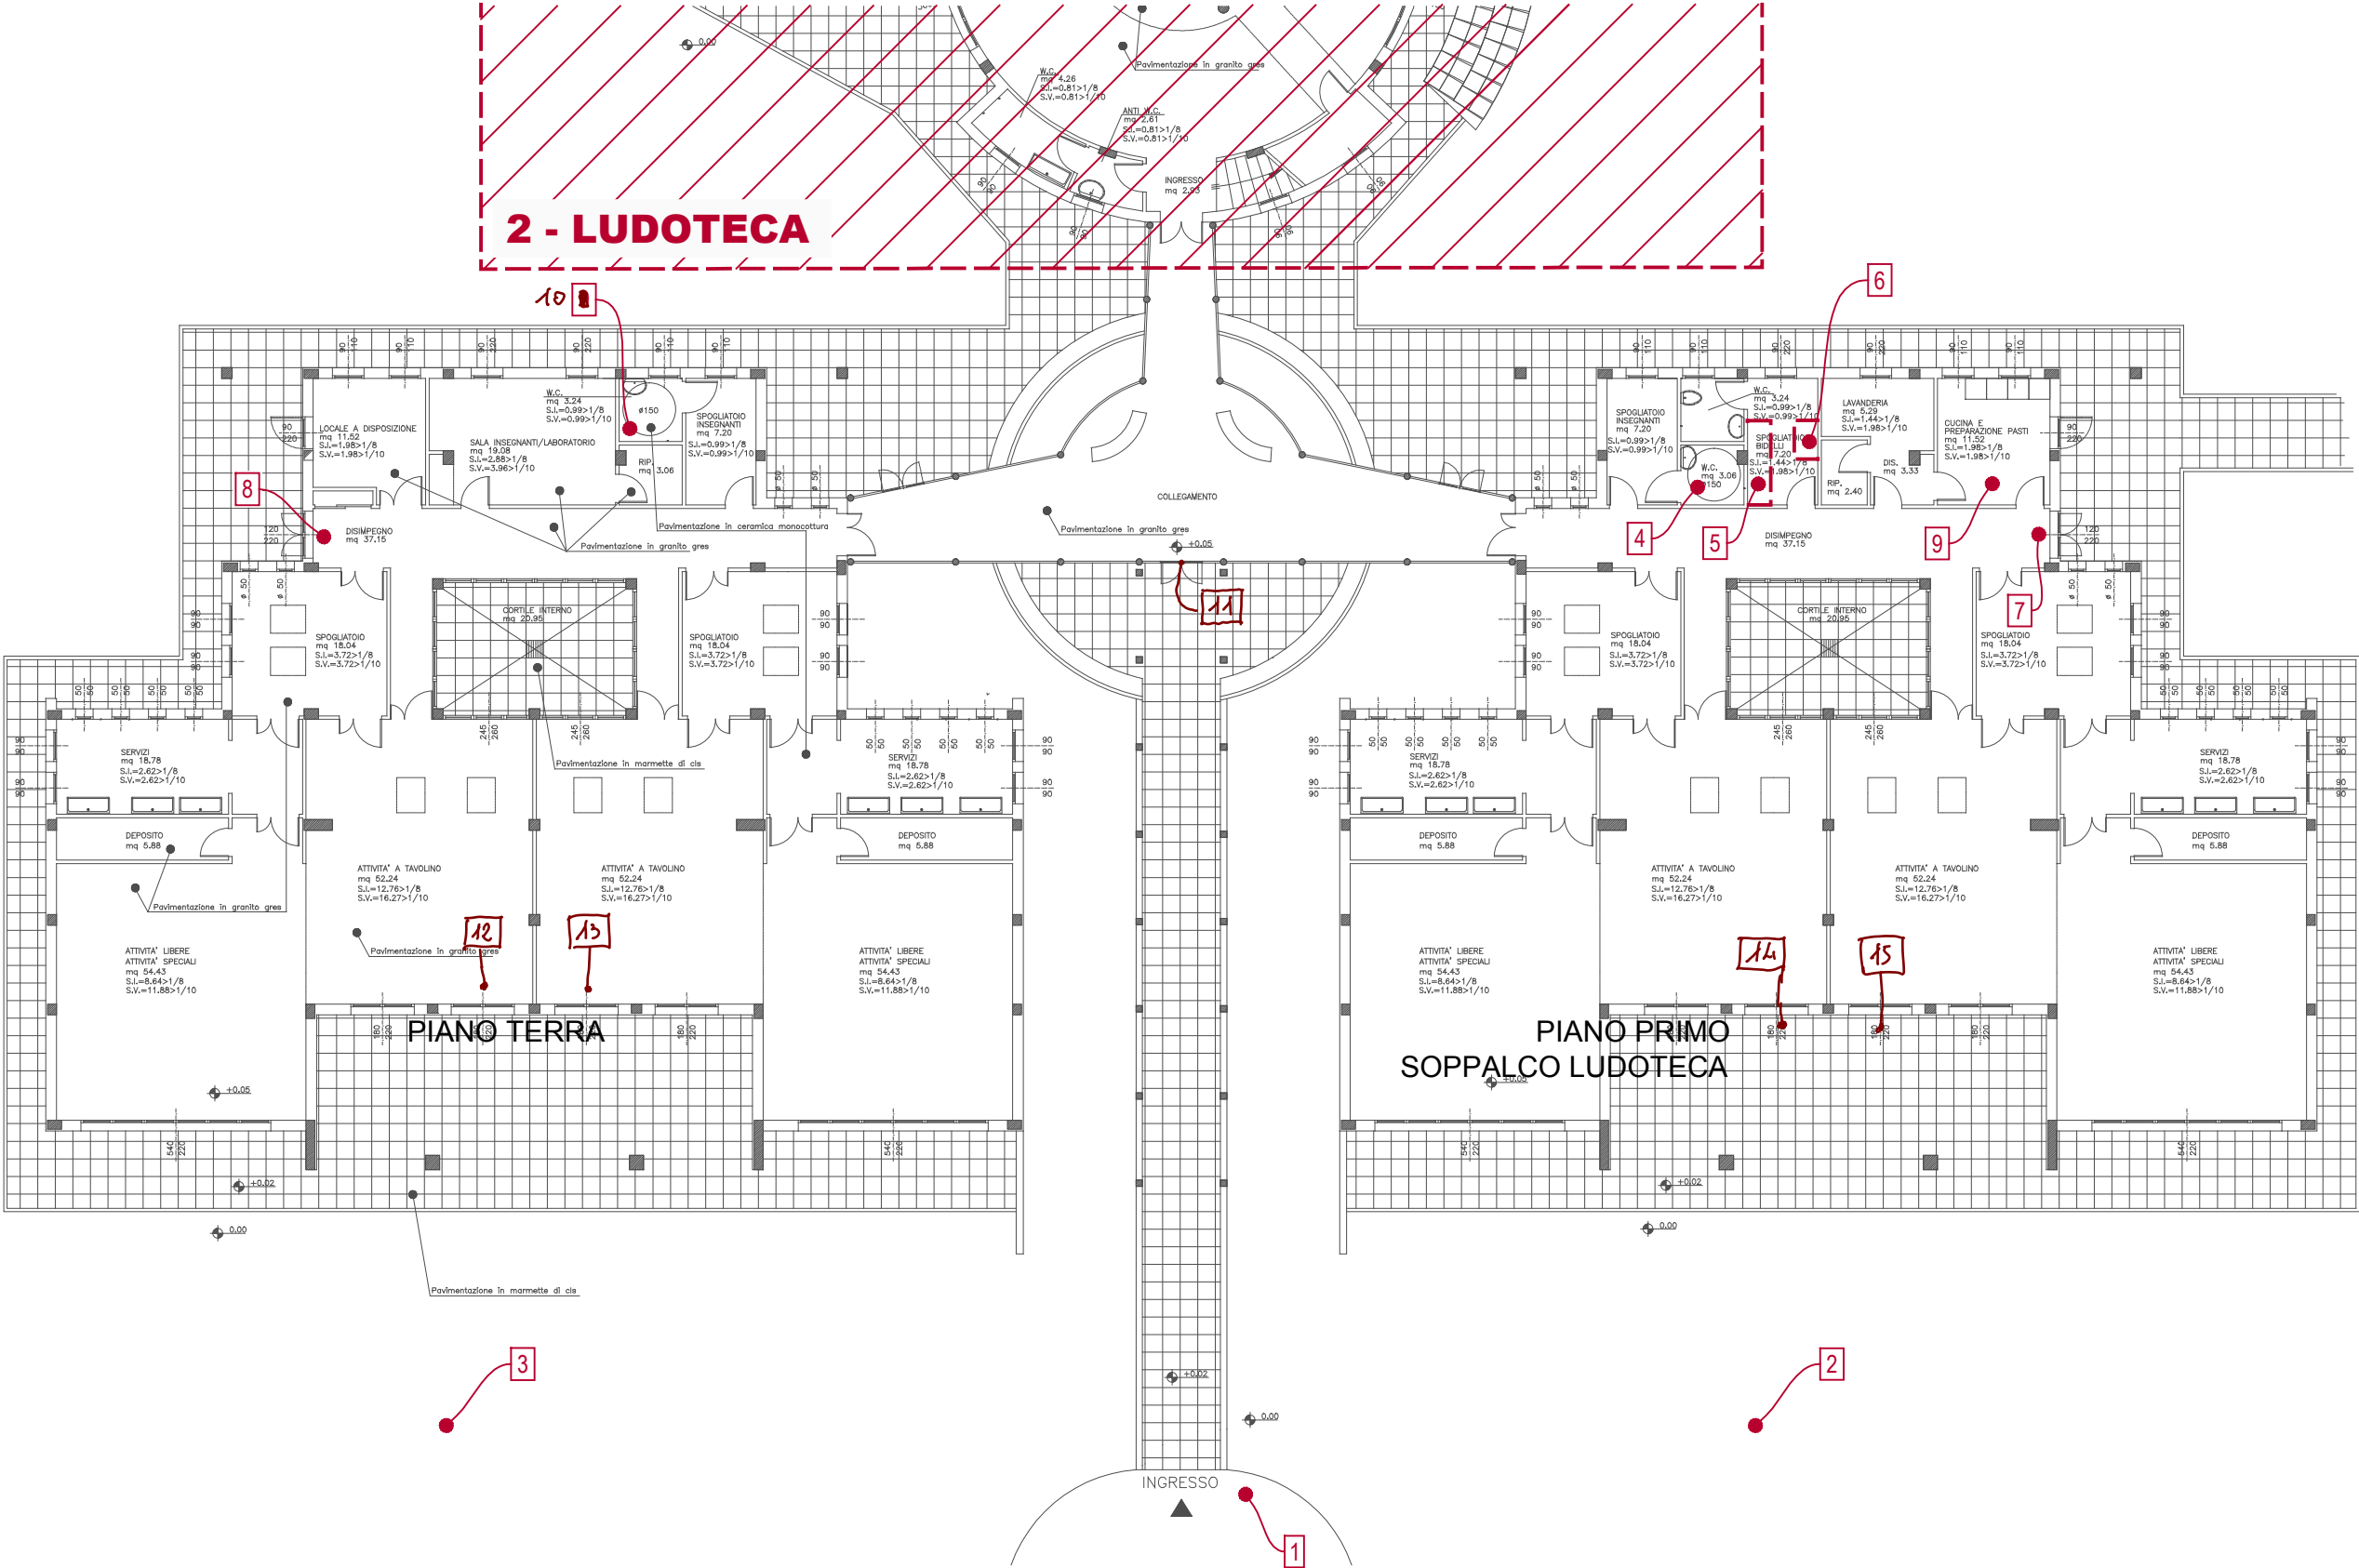
| NOME COMPLETO | N° CRITICITÀ | DESCRIZIONE PROBLEMA | VALUTAZIONE GRAVITÀ | NOTE STATO ATTUALE | SOLUZIONE | COSTO_UN | QUANTITÀ | COSTO_TOT | NOTE PROGETTUALI | IMPATTO | PRIORITÀ | PRIORITÀ_VALORE |
|---|---|---|---|---|---|---|---|---|---|---|---|---|
| 35 - SCUOLA DELL'INFANZIA “GIANNI RODARI” | 15 | 8.1.10.i - Scale: gradino o soglia isolati | 3 | Uscita di emergenza | Realizzazione di rampa di raccordo per soglie (< 4cm) | 389,66 € | 1 | 389,66 € | | 5 | 6,5 | ALTO |

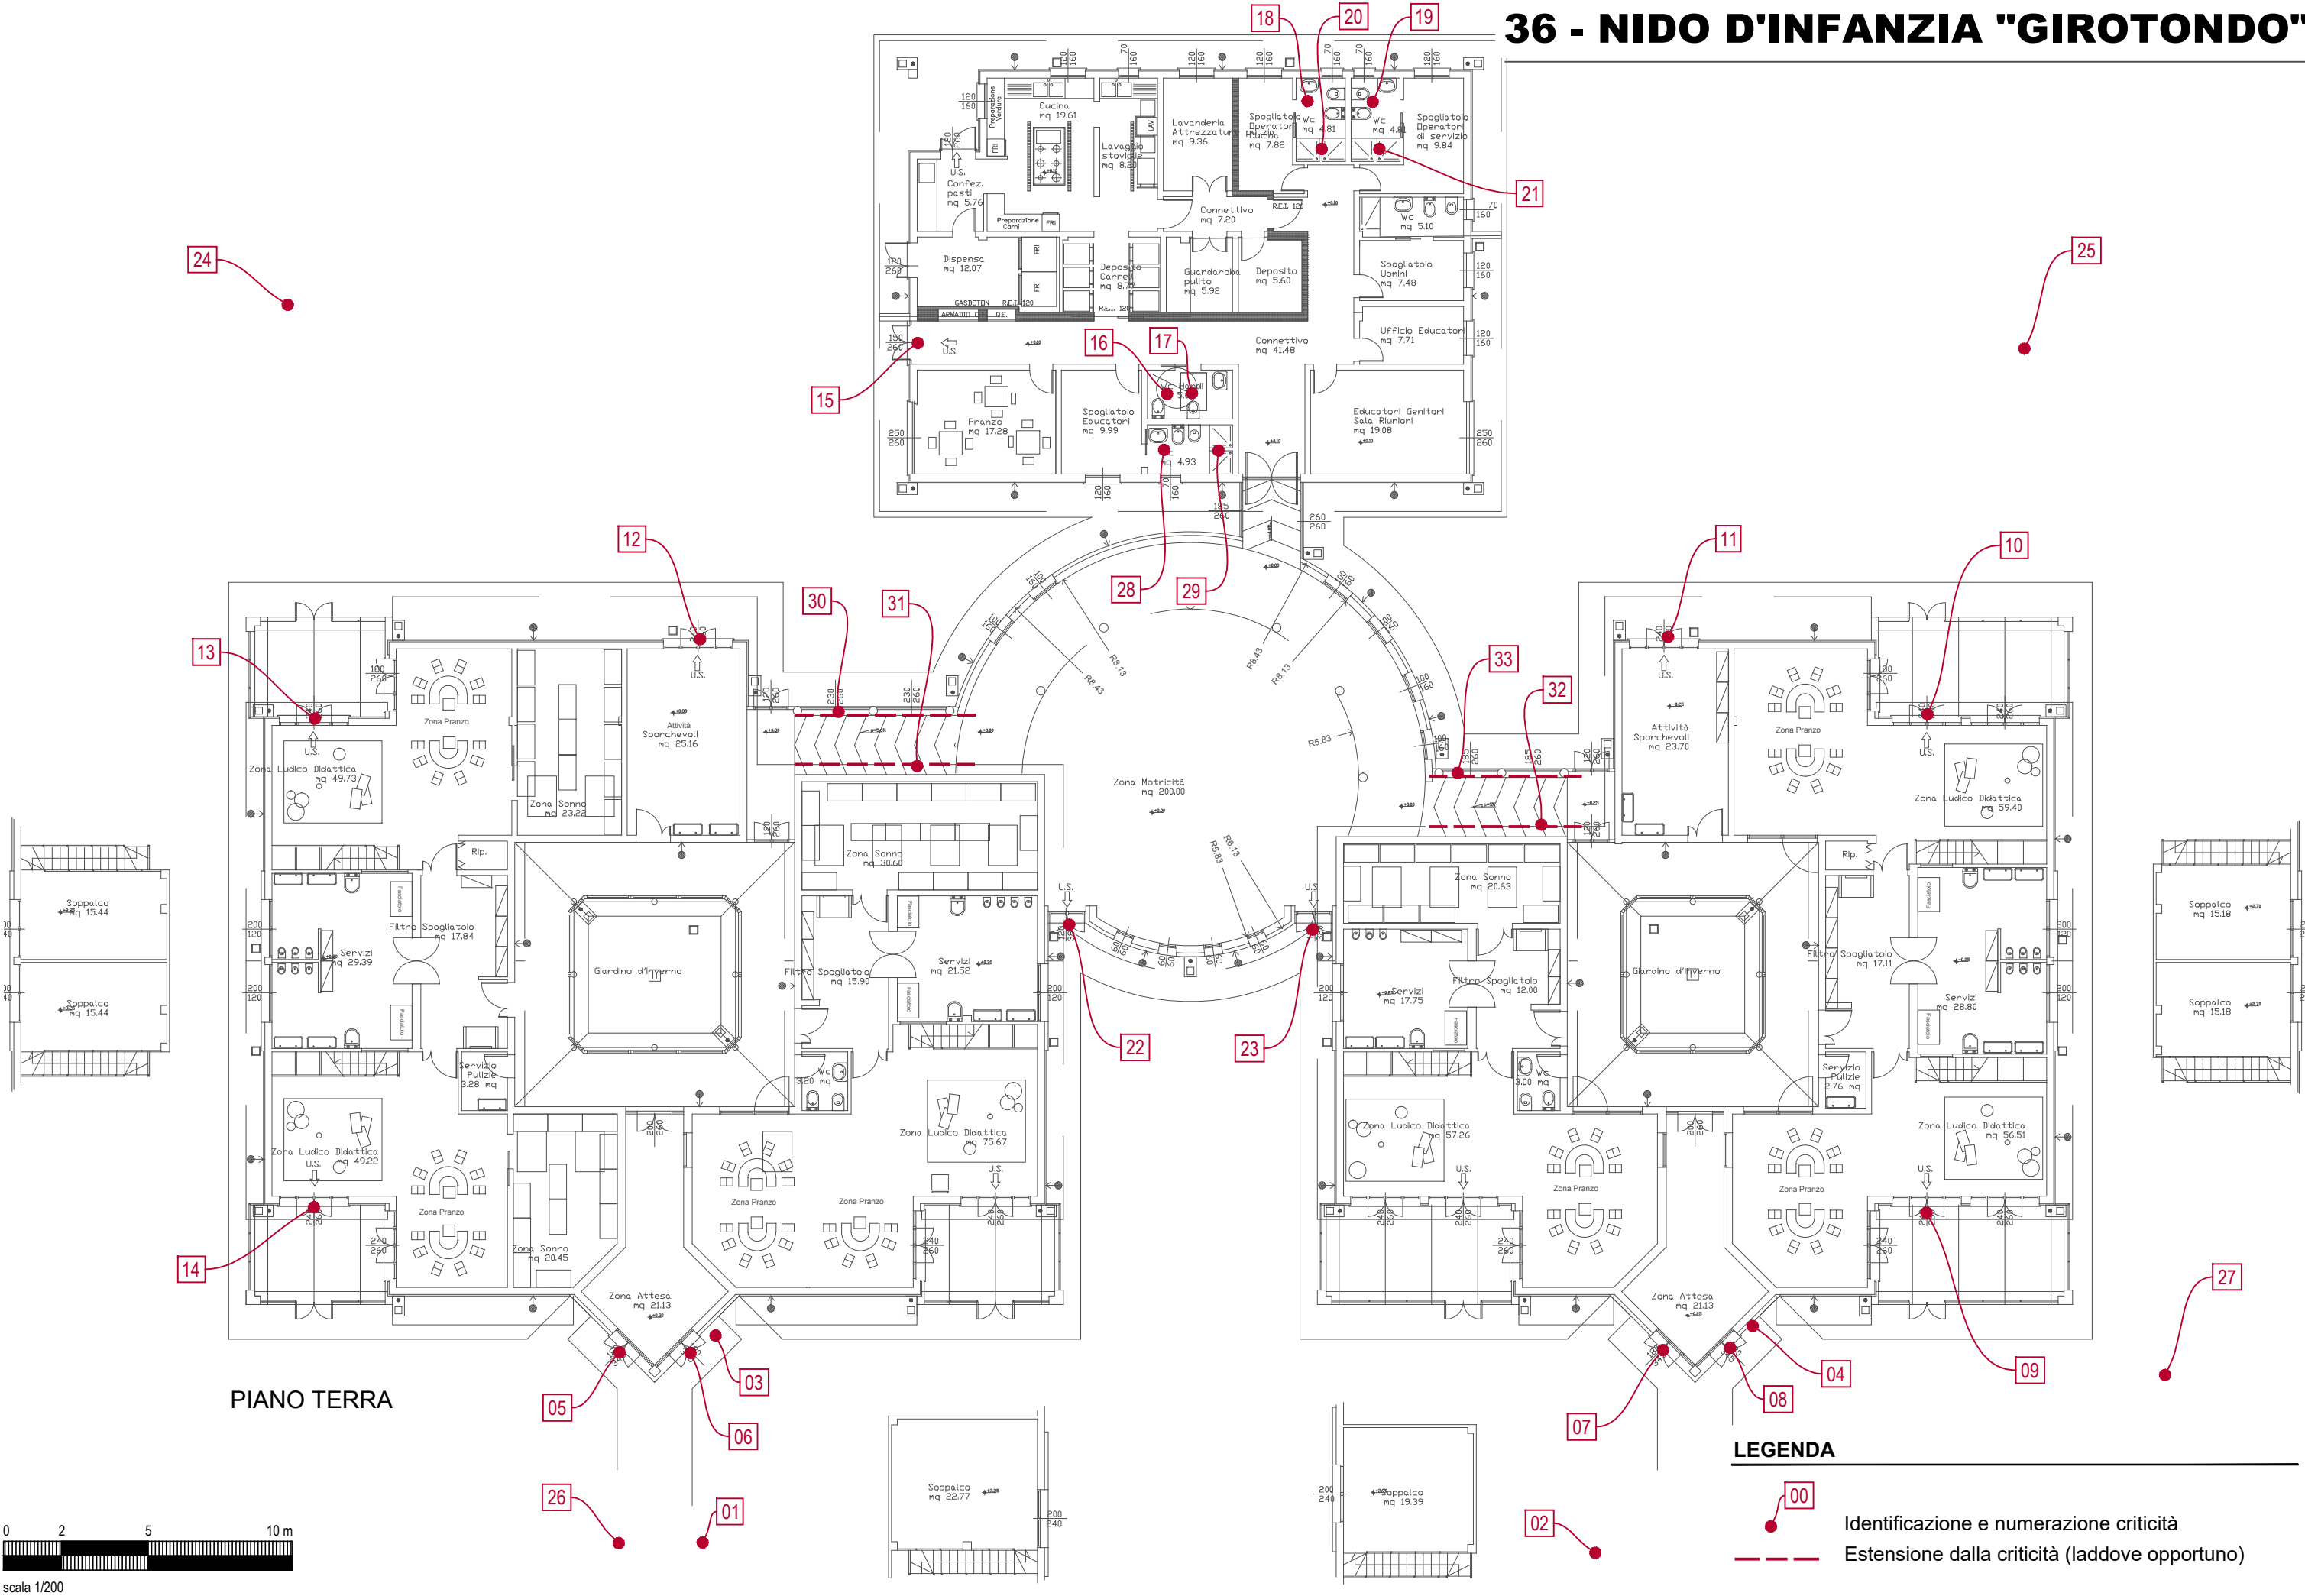
36 - NIDO D'INFANZIA "GIROTONDO"

| NOME COMPLETO | N° CRITICITÀ | DESCRIZIONE PROBLEMA | VALUTAZIONE GRAVITÀ | NOTE STATO ATTUALE | SOLUZIONE | COSTO_UN | QUANTITÀ | COSTO_TOT | NOTE PROGETTUALI | IMPATTO | PRIORITÀ | PRIORITÀ_VALORE |
|---|---|---|---|---|---|---|---|---|---|---|---|---|
| 36 - "NIDO D'INFANZIA GIROTONDO" | 33 | 8.1.10.h - Scale: Corrimano da entrambi i lati | 2 | | Integrazione di corrimano metallico | 81,67 € | 6 | 490,02 € | | 5 | 6 | ALTO |

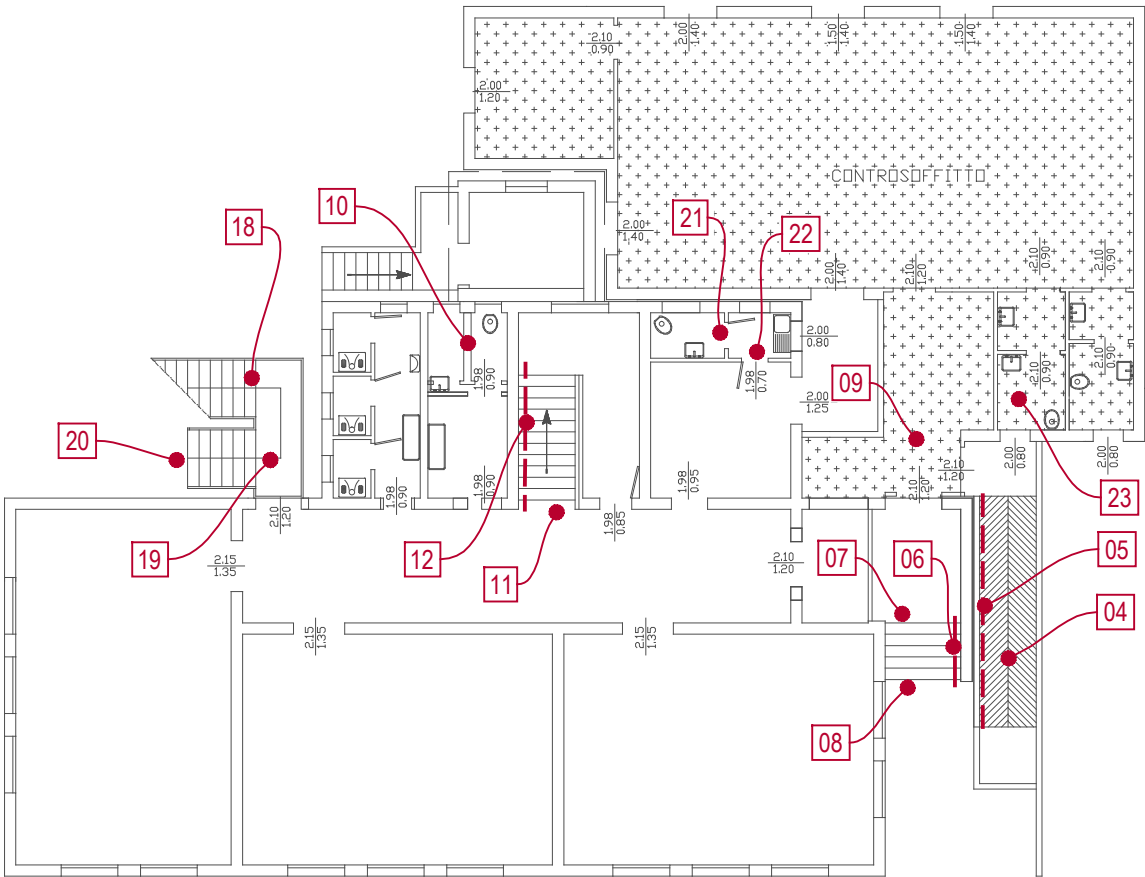
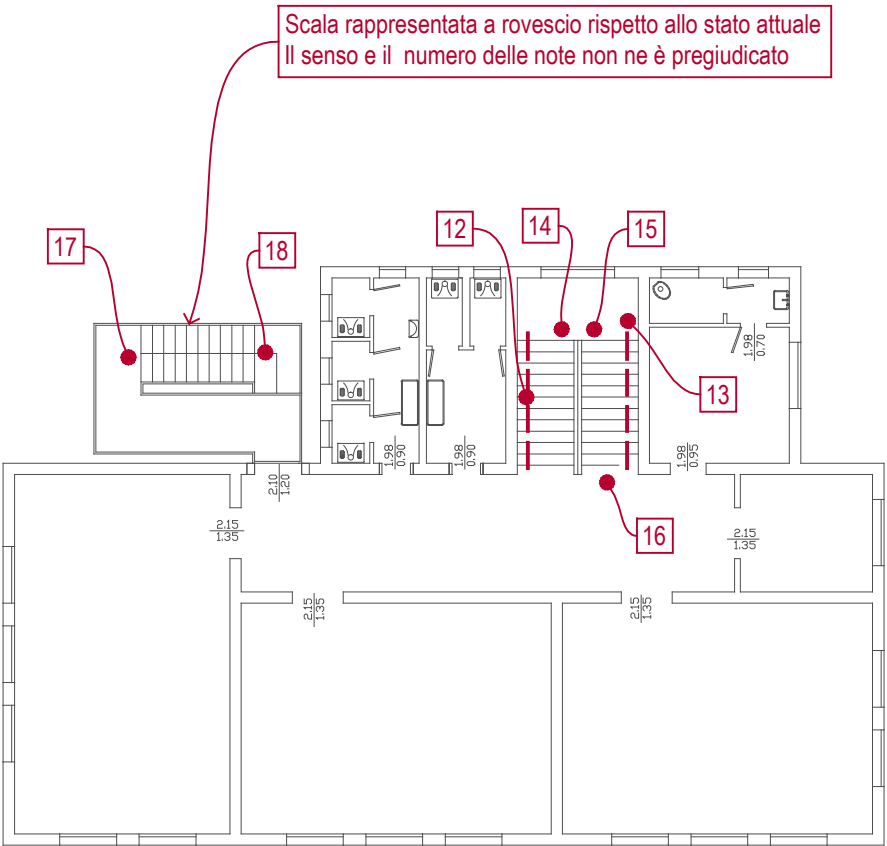
PIANO RIALZATO

| NOME COMPLETO | N° CRITICITÀ | DESCRIZIONE PROBLEMA | VALUTAZIONE GRAVITÀ | NOTE STATO ATTUALE | SOLUZIONE | COSTO_UN | QUANTITÀ | COSTO_TOT | NOTE PROGETTUALI | IMPATTO | PRIORITÀ | PRIORITÀ_VALORE |
|---|---|---|---|---|---|---|---|---|---|---|---|---|
| 37 - SCUOLA PRIMARIA "DON MILANI" DI POGGIO | 1 | 8.1.5.e - Citofono tra i 110 e i 130cm da terra (altezza consigliata 120cm) | 4 | | Adeguamento altezze interruttori e/o prese di corrente | 350,00 € | 1 | 350,00 € | Sistemazione e riposizionamento del citofono attuale | 5 | 7 | ALTO |
| 37 - SCUOLA PRIMARIA "DON MILANI" DI POGGIO | 2 | 8.2.2.a - Pavimentazione esterna antisdrucciolevole e in buone condizioni. | 3 | La soglia del cancello presenta sconnessioni. | Ripristino pavimentazione bituminosa per esterni | 54,29 € | 4 | 217,16 € | | 5 | 6,5 | ALTO |
| 37 - SCUOLA PRIMARIA "DON MILANI" DI POGGIO | 3 | 8.2.2.a - Pavimentazione esterna antisdrucciolevole e in buone condizioni. | 5 | Il percorso esterno al punto di raccolta sicuro per le emergenze non è pavimentato. | Nuovo marciapiede cementizio | 113,66 € | 31 | 3 523,46 € | | 5 | 7,5 | ALTO |
| 37 - SCUOLA PRIMARIA "DON MILANI" DI POGGIO | 4 | 8.2.2.a - Pavimentazione esterna antisdrucciolevole e in buone condizioni. | 5 | Strato superficiale della pavimentazione eccessivamente rovinato. | Ripristino pavimentazione in getto di calcestruzzo per esterni | 45,00 € | 90 | 4 050,00 € | Utilizzo di impasto cementizio e resine antisdrucciolo per sipristino della superficie con strato a basso spessore. | 5 | 7,5 | ALTO |
| 37 - SCUOLA PRIMARIA "DON MILANI" DI POGGIO | 5 | 8.1.10.h - Scale: Corrimano da entrambi i lati | 3 | | Integrazione di corrimano metallico | 81,67 € | 16 | 1 306,72 € | | 5 | 6,5 | ALTO |
| 37 - SCUOLA PRIMARIA "DON MILANI" DI POGGIO | 6 | 8.1.10.h - Scale: Corrimano da entrambi i lati | 3 | | Integrazione di corrimano metallico | 81,67 € | 4 | 326,68 € | | 5 | 6,5 | ALTO |
| 37 - SCUOLA PRIMARIA "DON MILANI" DI POGGIO | 7 | 8.1.10.c - Scale: Segnaletica di inizio e fine della rampa per non vedenti a 30cm dal primo e dall'ultimo scalino | 4 | | Integrazione di percorso tattilo plantare per ciechi in mattonelle di calcestruzzo per esterni | 259,64 € | 1,5 | 389,46 € | | 5 | 7 | ALTO |
| 37 - SCUOLA PRIMARIA "DON MILANI" DI POGGIO | 8 | 8.1.10.c - Scale: Segnaletica di inizio e fine della rampa per non vedenti a 30cm dal primo e dall'ultimo scalino | 4 | | Integrazione di percorso tattilo plantare per ciechi in mattonelle di calcestruzzo per esterni | 259,64 € | 1,5 | 389,46 € | | 5 | 7 | ALTO |
| 37 - SCUOLA PRIMARIA "DON MILANI" DI POGGIO | 9 | 8.1.2.b - Pavimenti: superfici antisdrucciolevoli. | 5 | La pavimentazione in ingresso presenta problematiche di scivolamento | Fornitura di banda adesiva antiscivolo | 4,00 € | 40 | 160,00 € | Si tratta di soluzione di piccolo cabotaggio che mette in sicurezza la situazione attuale. Un lavoro di maggiore durata prevede il rifacimento complessivo della pavimentazione dell'ingresso. | 5 | 7,5 | ALTO |
| 37 - SCUOLA PRIMARIA "DON MILANI" DI POGGIO | 10 | 8.1.6.k - Arredi ingombranti. | 5 | Il wc disabili viene utilizzato come deposito di altri arredi e attrezzature rendendolo temporaneamente inservibile allo scopo. | Attività eseguibili dal personale di struttura | - € | | - € | Liberare gli spazi occupati da materiale. | 5 | 7,5 | ALTO |
