COMUNE DI CASTEL SAN  
PIETRO TERME  
PROVINCIA DI BOLOGNA

**P.E.B.A.  
2024**

ELABORATI DI PIANO

## schedatura delle criticità e delle soluzioni metaprogettuali

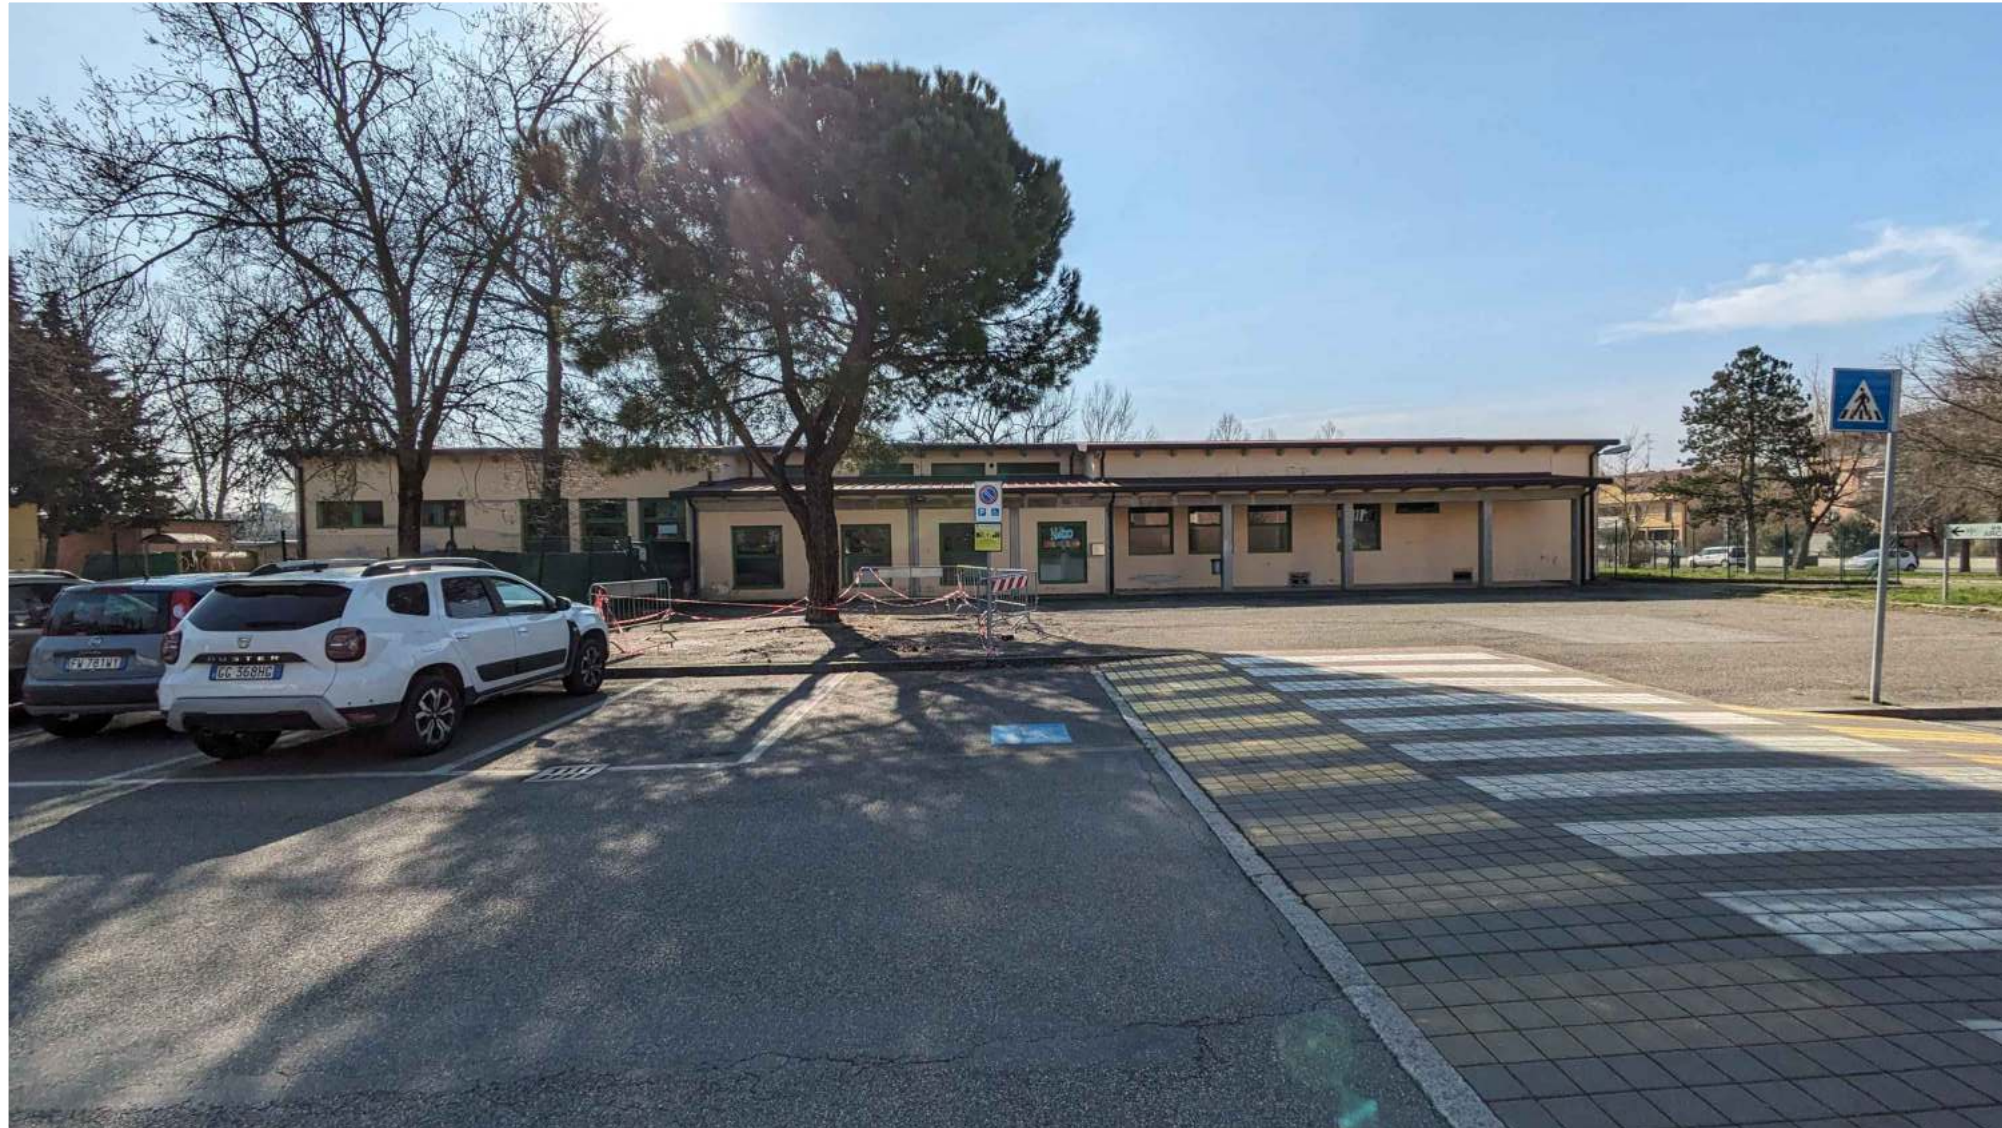
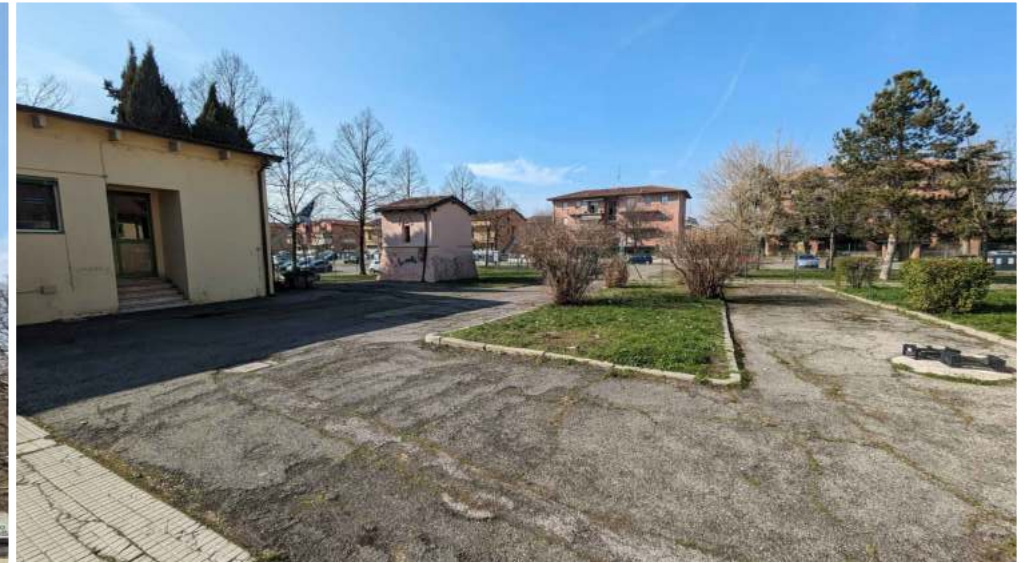
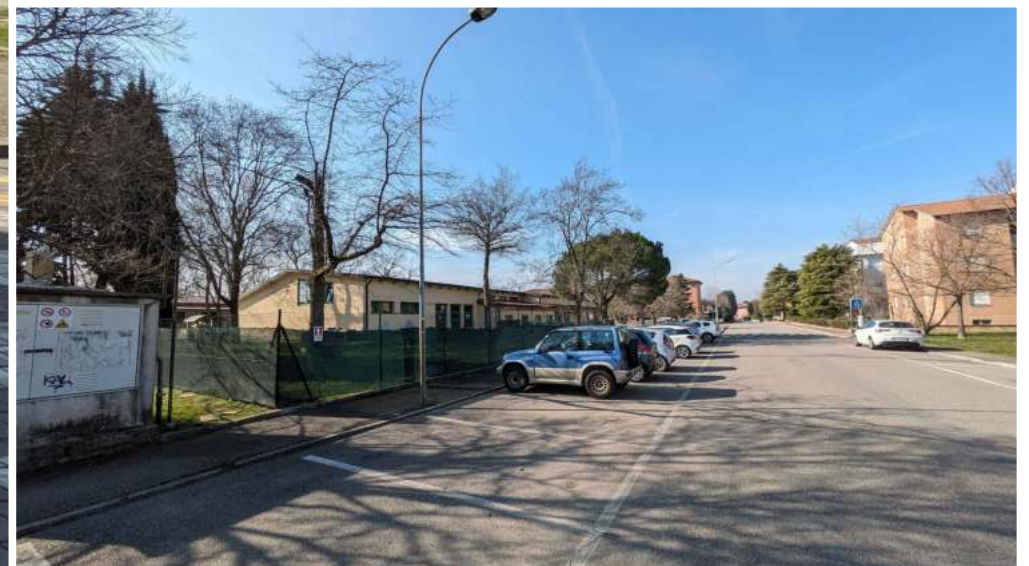
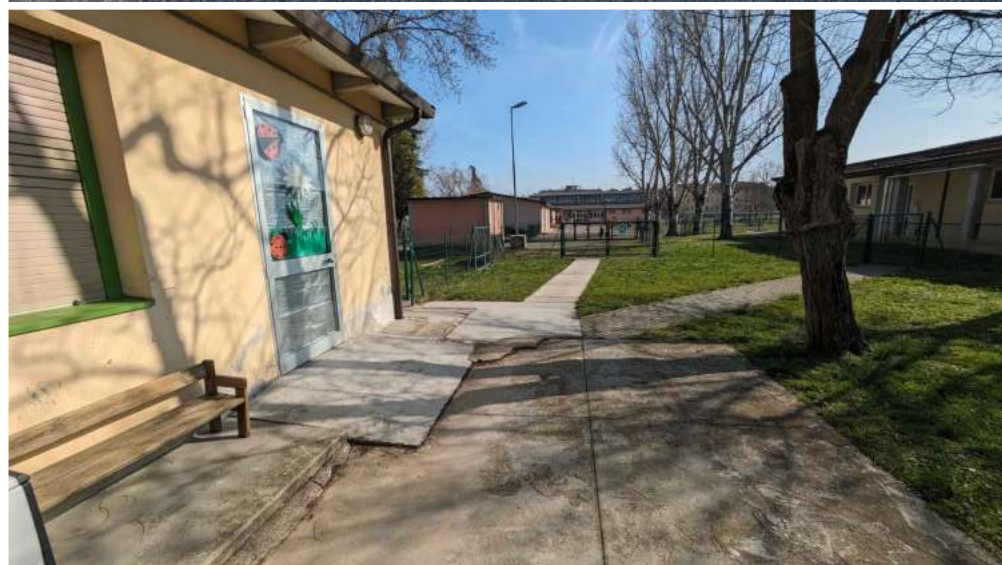
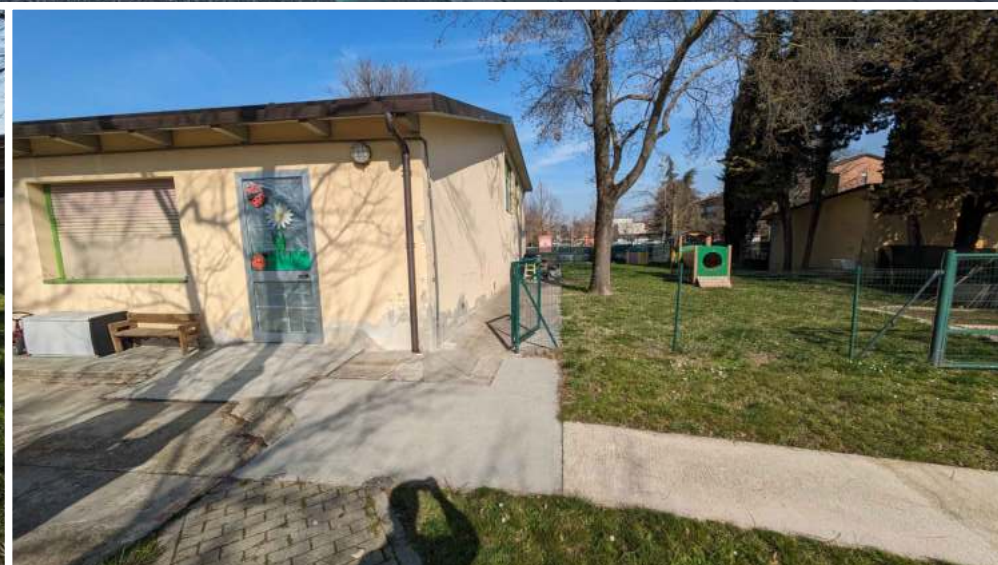
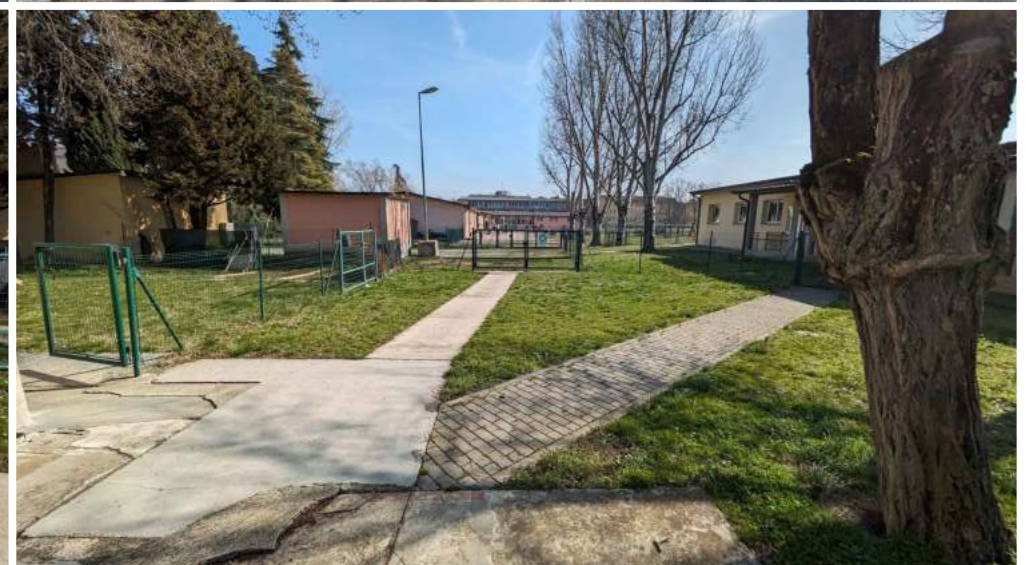
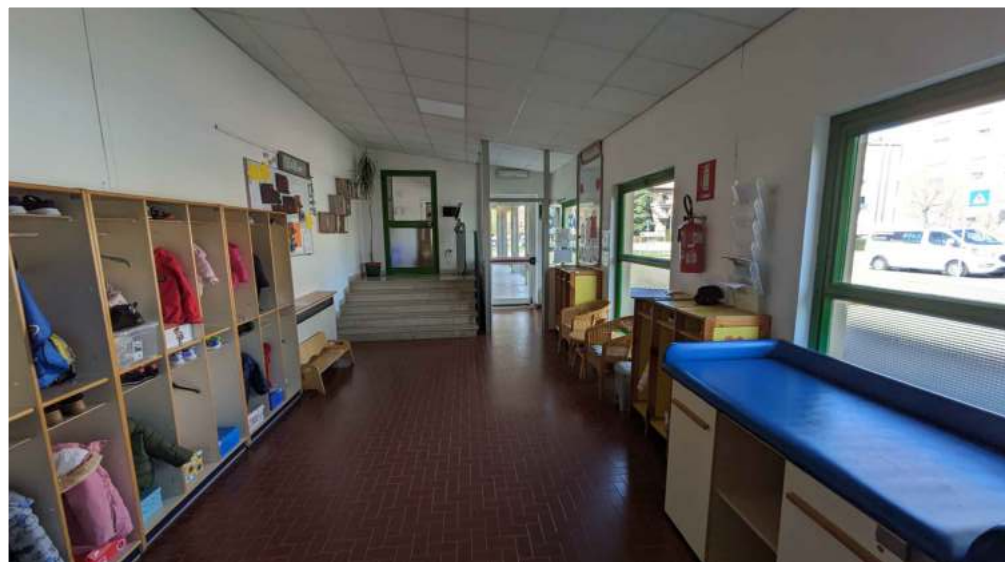
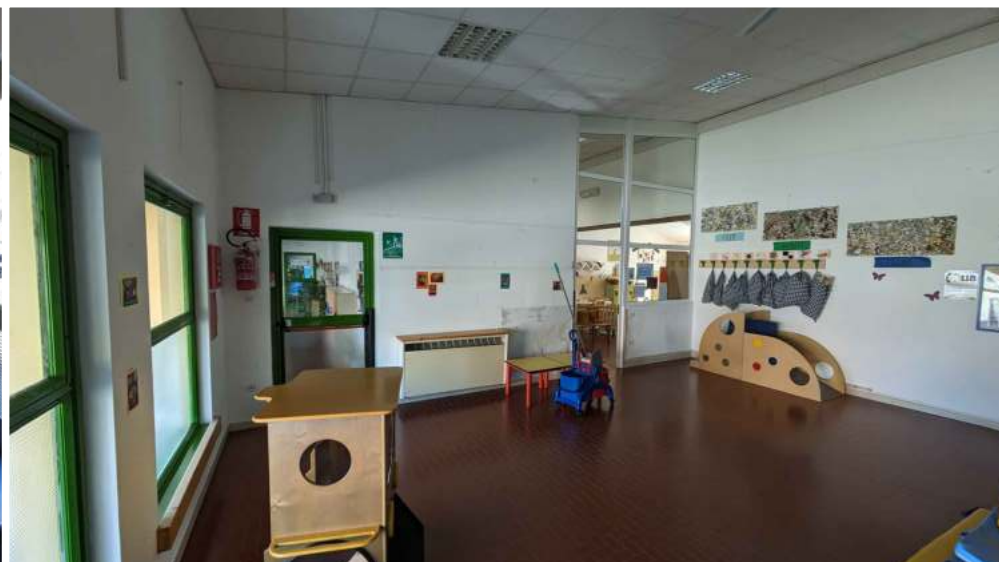
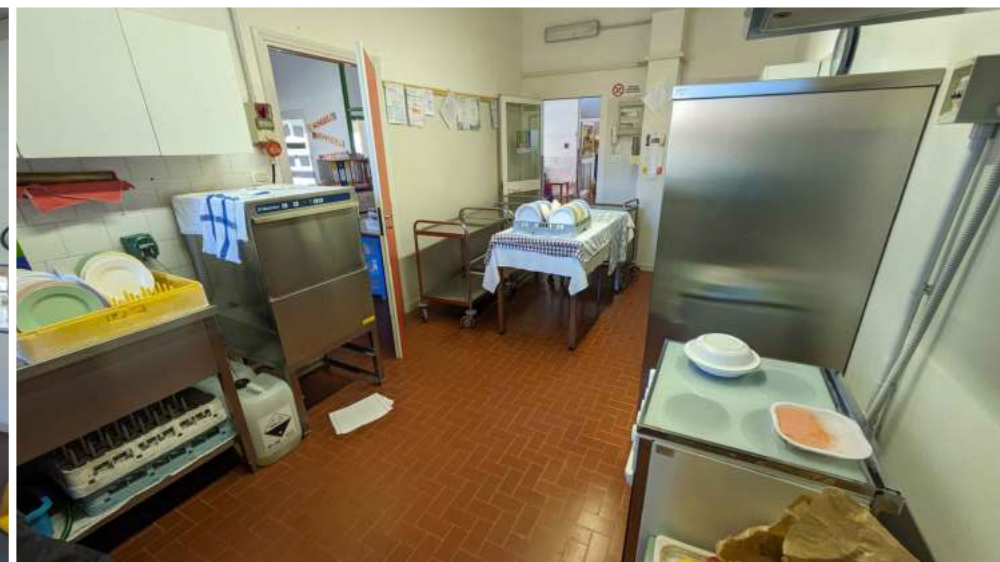
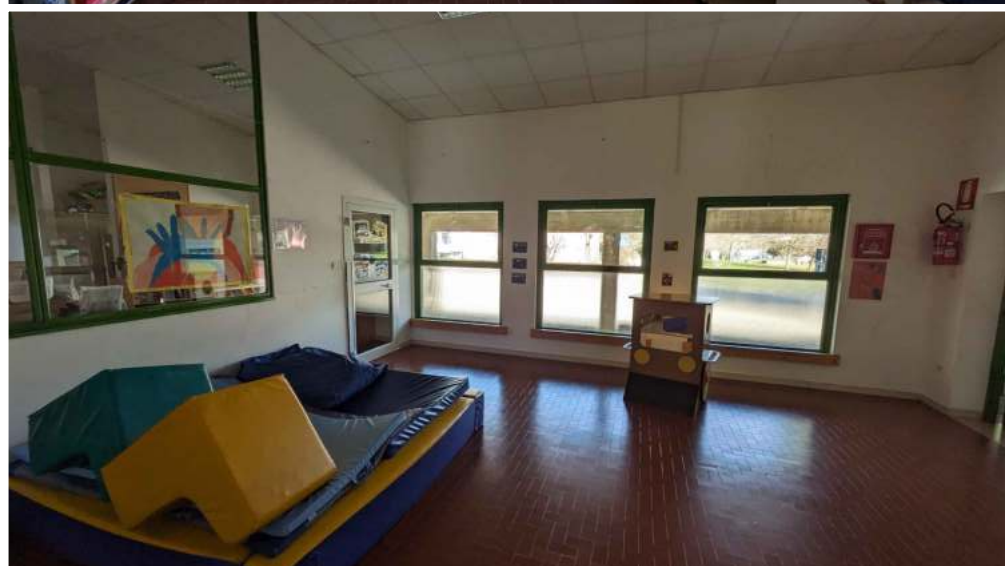
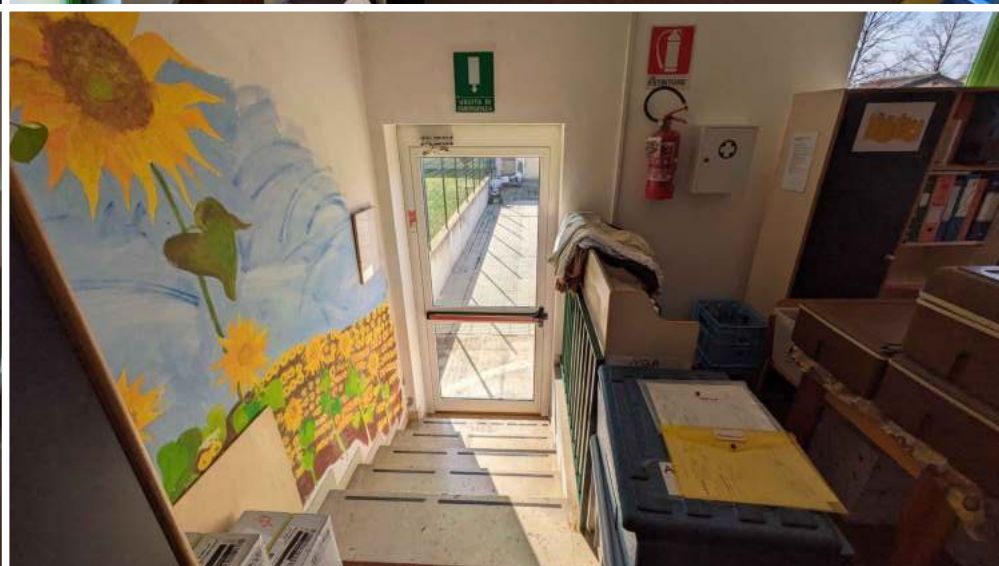
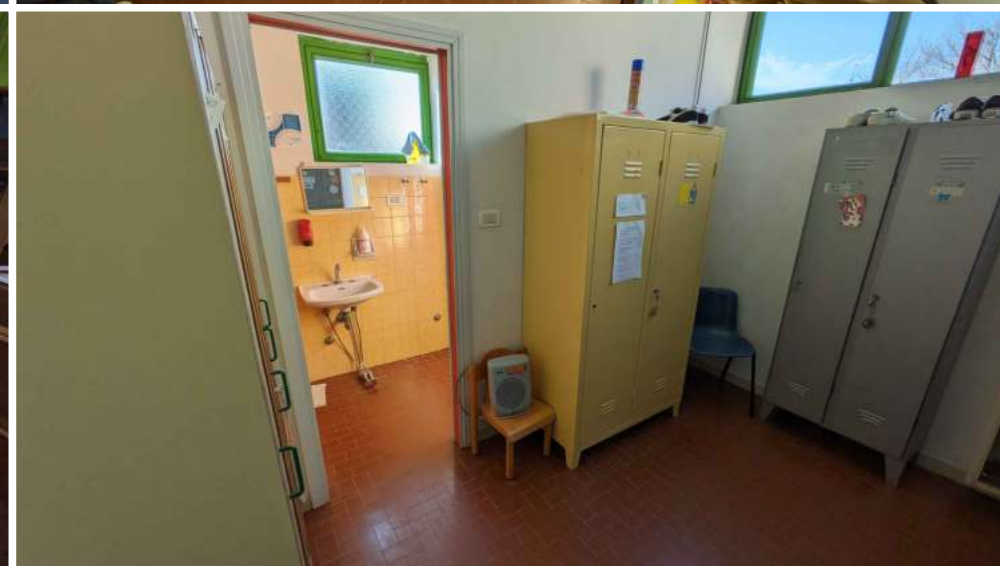
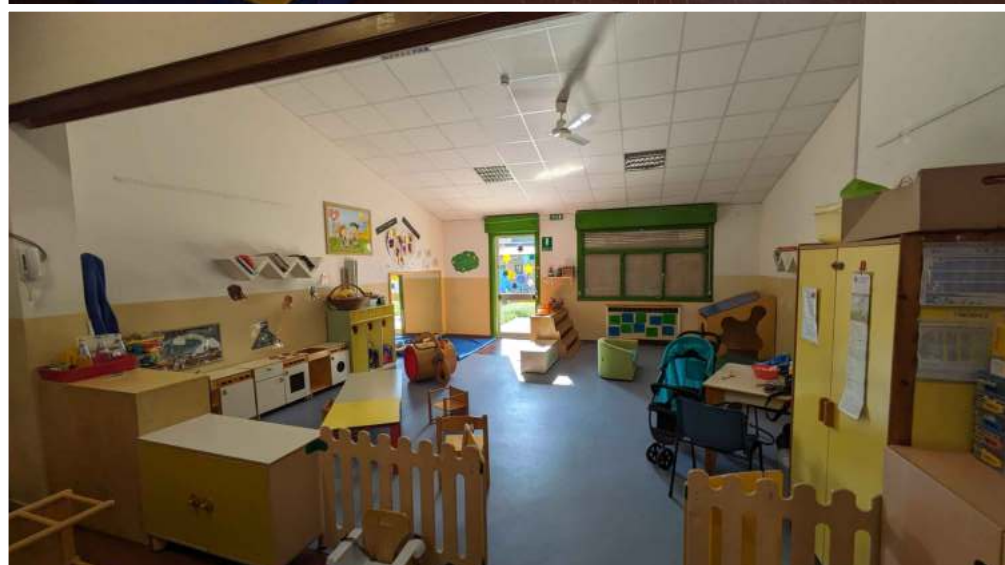
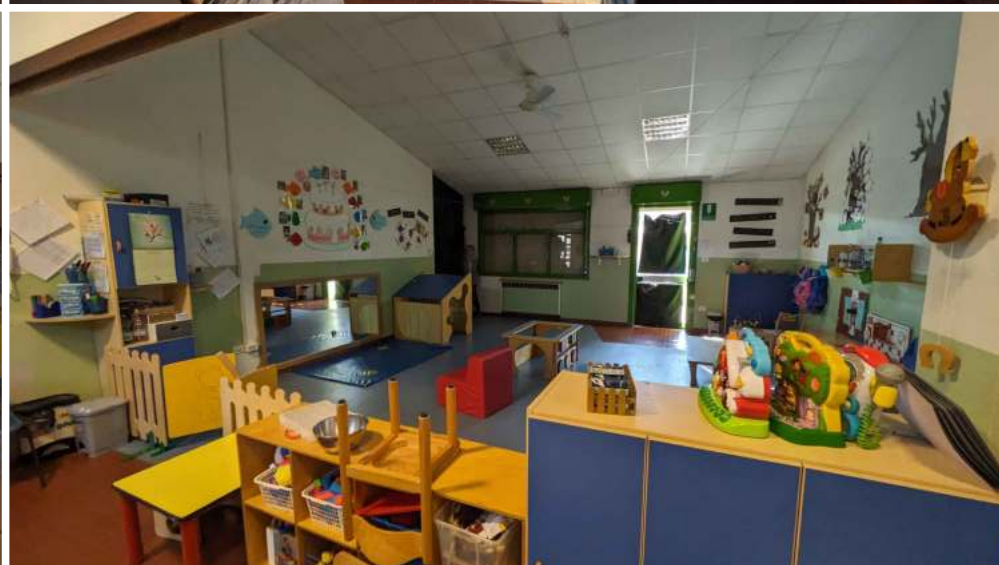
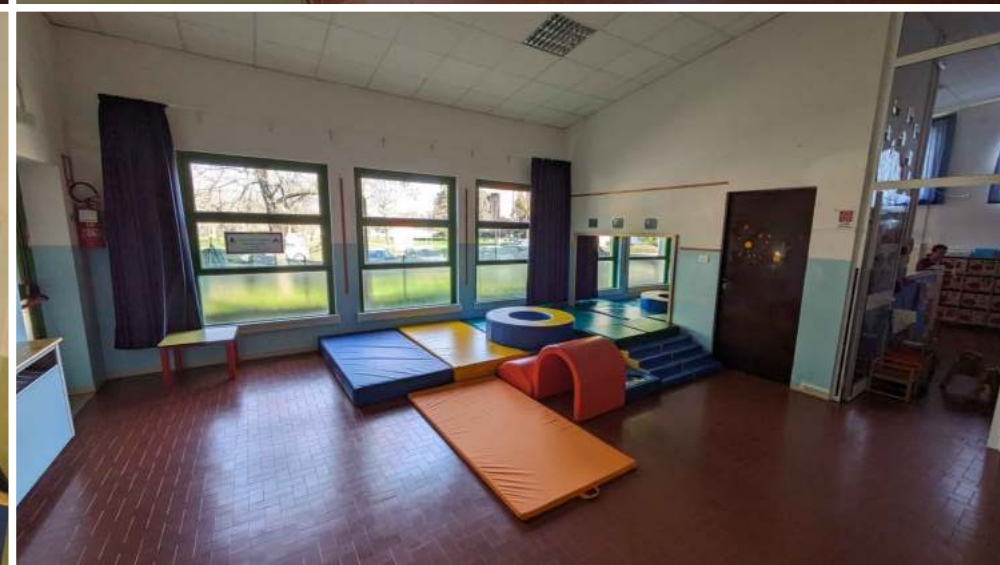
## 39 - NIDO D'INFANZIA ARCOBALENO

| NOME COMPLETO | N° CRITICITÀ | DESCRIZIONE PROBLEMA | VALUTAZIONE GRAVITÀ | NOTE STATO ATTUALE | SOLUZIONE | COSTO_UN | QUANTITÀ | COSTO_TOT | NOTE PROGETTUALI | IMPATTO | PRIORITÀ | PRIORITÀ_VALORE |
|---|---|---|---|---|---|---|---|---|---|---|---|---|
| 39 - "NIDO D'INFANZIA ARCOBALENO" | 1 | 8.1.10.c - Scale: Segnaletica di inizio e fine della rampa per non vedenti a 30cm dal primo e dall'ultimo scalino | 4 | | Integrazione di percorso tattilo plantare per ciechi in PVC adesivo | 141,20 € | 2 | 282,40 € | | 5 | 7 | ALTO |
| 39 - "NIDO D'INFANZIA ARCOBALENO" | 2 | 8.1.10.c - Scale: Segnaletica di inizio e fine della rampa per non vedenti a 30cm dal primo e dall'ultimo scalino | 4 | | Integrazione di percorso tattilo plantare per ciechi in PVC adesivo | 141,20 € | 2 | 282,40 € | | 5 | 7 | ALTO |
| 39 - "NIDO D'INFANZIA ARCOBALENO" | 3 | 8.1.10.h - Scale: Corrimano da entrambi i lati | 3 | | Integrazione di corrimano metallico | 81,67 € | 4 | 326,68 € | | 5 | 6,5 | ALTO |
| 39 - "NIDO D'INFANZIA ARCOBALENO" | 4 | 8.1.10.c - Scale: Segnaletica di inizio e fine della rampa per non vedenti a 30cm dal primo e dall'ultimo scalino | 4 | | Integrazione di percorso tattilo plantare per ciechi in PVC adesivo | 141,20 € | 2 | 282,40 € | | 5 | 7 | ALTO |
| 39 - "NIDO D'INFANZIA ARCOBALENO" | 5 | 8.1.10.c - Scale: Segnaletica di inizio e fine della rampa per non vedenti a 30cm dal primo e dall'ultimo scalino | 4 | | Integrazione di percorso tattilo plantare per ciechi in PVC adesivo | 141,20 € | 2 | 282,40 € | | 5 | 7 | ALTO |
| 39 - "NIDO D'INFANZIA ARCOBALENO" | 6 | 8.1.10.h - Scale: Corrimano da entrambi i lati | 3 | | Integrazione di corrimano metallico | 81,67 € | 4 | 326,68 € | | 5 | 6,5 | ALTO |
| 39 - "NIDO D'INFANZIA ARCOBALENO" | 7 | 8.1.10.c - Scale: Segnaletica di inizio e fine della rampa per non vedenti a 30cm dal primo e dall'ultimo scalino | 4 | | Integrazione di percorso tattilo plantare per ciechi in PVC adesivo per esterni | 181,81 € | 2 | 363,62 € | | 5 | 7 | ALTO |
| 39 - "NIDO D'INFANZIA ARCOBALENO" | 8 | 8.1.10.h - Scale: Corrimano da entrambi i lati | 3 | | Integrazione di corrimano metallico | 81,67 € | 4 | 326,68 € | | 5 | 6,5 | ALTO |
| 39 - "NIDO D'INFANZIA ARCOBALENO" | 9 | 8.1.10.h - Scale: Corrimano da entrambi i lati | 3 | | Integrazione di corrimano metallico | 81,67 € | 4 | 326,68 € | | 5 | 6,5 | ALTO |
| 39 - "NIDO D'INFANZIA ARCOBALENO" | 10 | 8.1.10.c - Scale: Segnaletica di inizio e fine della rampa per non vedenti a 30cm dal primo e dall'ultimo scalino | 4 | | Integrazione di percorso tattilo plantare per ciechi in PVC adesivo per esterni | 181,81 € | 2 | 363,62 € | | 5 | 7 | ALTO |
| 39 - "NIDO D'INFANZIA ARCOBALENO" | 11 | 8.1.6.j - Servizi igienici da rifare. | 5 | Servizio igienico non accessibile | Rifacimento complessivo bagni | 1 200,00 € | 6 | 7 200,00 € | | 5 | 7,5 | ALTO |
| 39 - "NIDO D'INFANZIA ARCOBALENO" | 12 | 8.1.10.c - Scale: Segnaletica di inizio e fine della rampa per non vedenti a 30cm dal primo e dall'ultimo scalino | 4 | | Integrazione di percorso tattilo plantare per ciechi in PVC adesivo | 141,20 € | 2 | 282,40 € | | 5 | 7 | ALTO |
| 39 - "NIDO D'INFANZIA ARCOBALENO" | 13 | 8.1.10.h - Scale: Corrimano da entrambi i lati | 3 | | Integrazione di corrimano metallico | 81,67 € | 4 | 326,68 € | | 5 | 6,5 | ALTO |
| 39 - "NIDO D'INFANZIA ARCOBALENO" | 14 | 8.1.10.h - Scale: Corrimano da entrambi i lati | 3 | | Integrazione di corrimano metallico | 81,67 € | 4 | 326,68 € | | 5 | 6,5 | ALTO |
| 39 - "NIDO D'INFANZIA ARCOBALENO" | 15 | 8.1.10.c - Scale: Segnaletica di inizio e fine della rampa per non vedenti a 30cm dal primo e dall'ultimo scalino | 4 | | Integrazione di percorso tattilo plantare per ciechi in PVC adesivo per esterni | 181,81 € | 2 | 363,62 € | | 5 | 7 | ALTO |

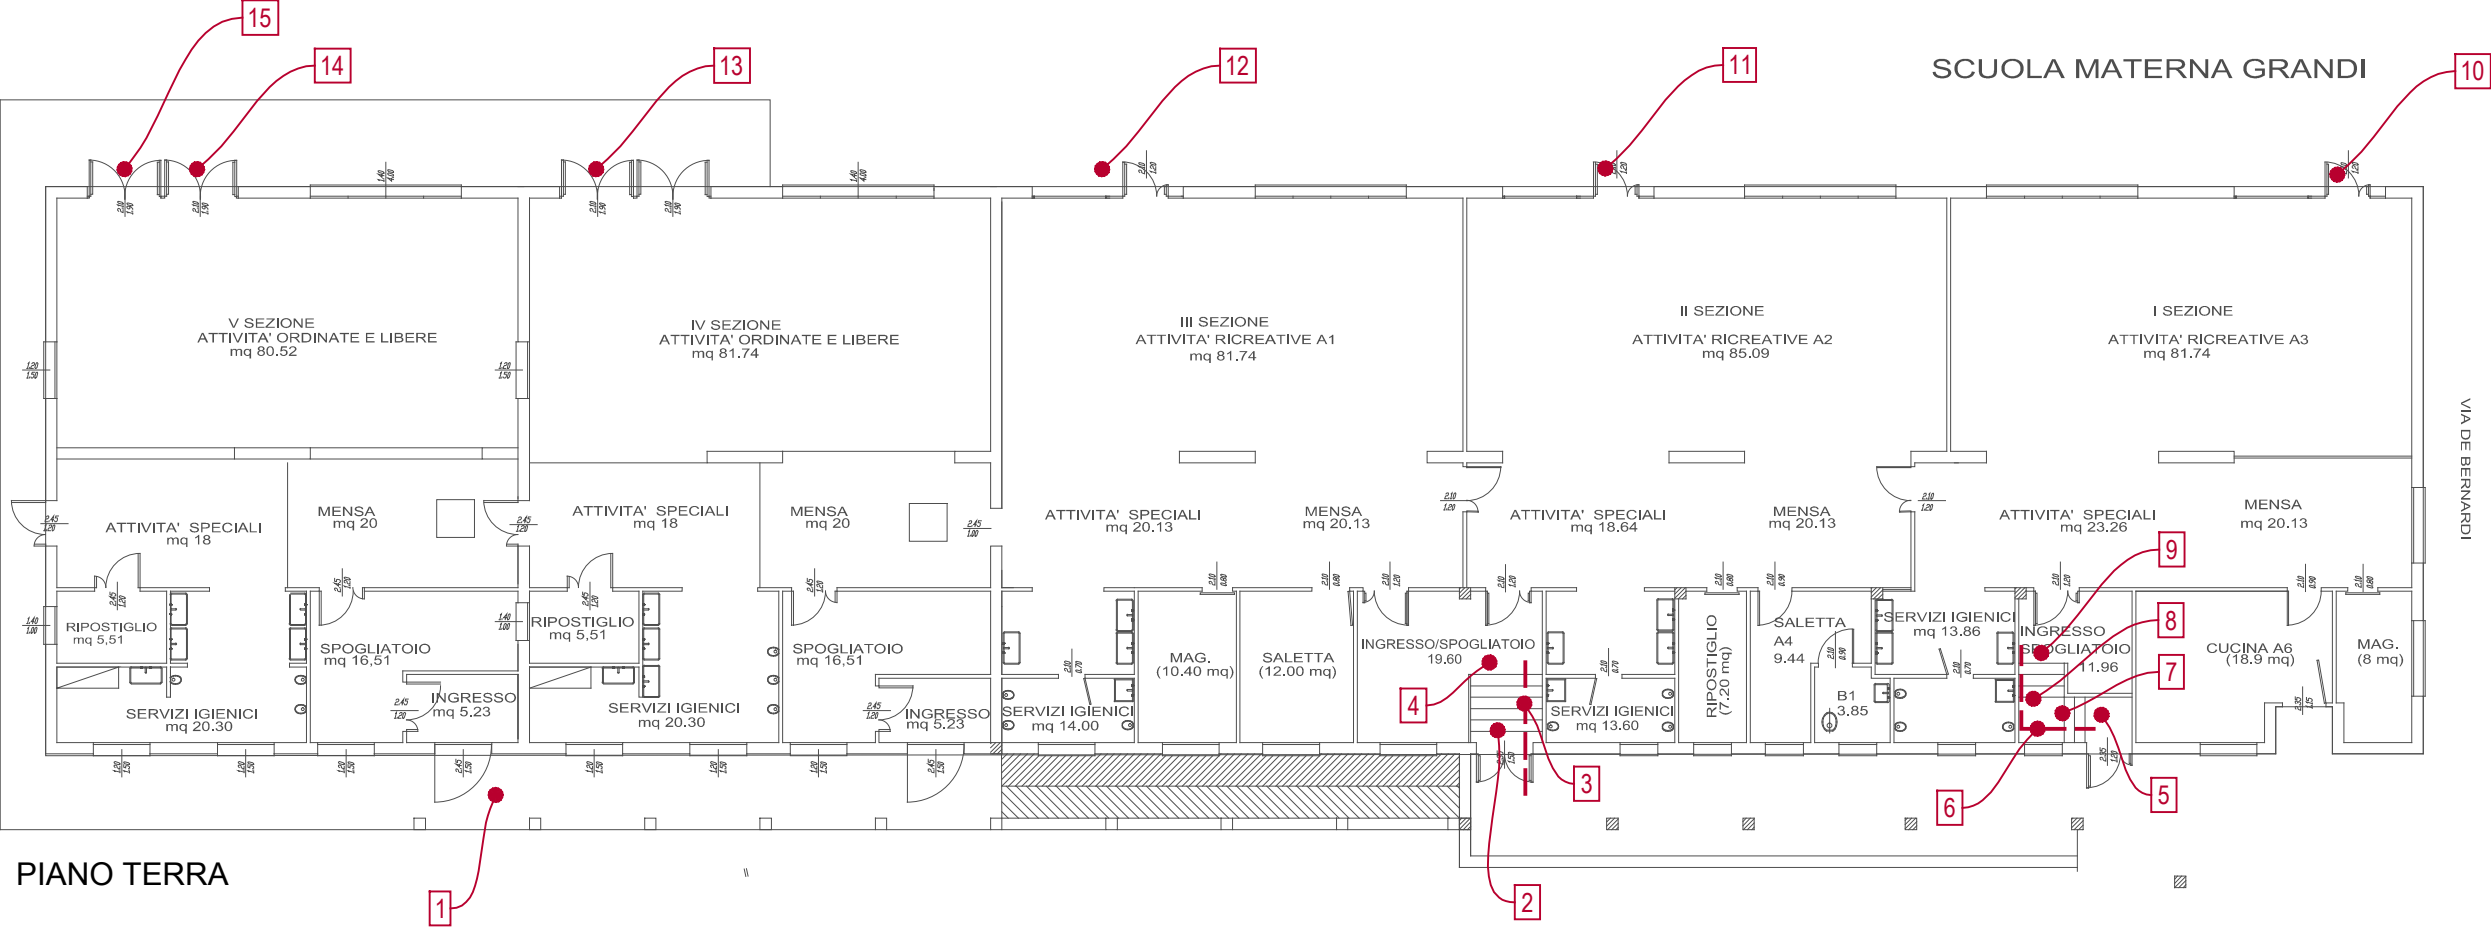
| NOME COMPLETO | N° CRITICITÀ | DESCRIZIONE PROBLEMA | VALUTAZIONE GRAVITÀ | NOTE STATO ATTUALE | SOLUZIONE | COSTO_UN | QUANTITÀ | COSTO_TOT | NOTE PROGETTUALI | IMPATTO | PRIORITÀ | PRIORITÀ_VALORE |
|---|---|---|---|---|---|---|---|---|---|---|---|---|
| 40 - SCUOLA DELL' INFANZIA "G.GRANDI" di OSTERIA GRANDE | 18 | 8.1.8.b - Balconi: Parapetto non attraversabile da sfera di 10cm di diametro | | Sistemazione dei parpetti della rampa di 4 collegamanto | Integrazione pannelli di contenimento laterale | 249,72 € | 25 | 6 243,00 € | | 5 | 7 | ALTO |

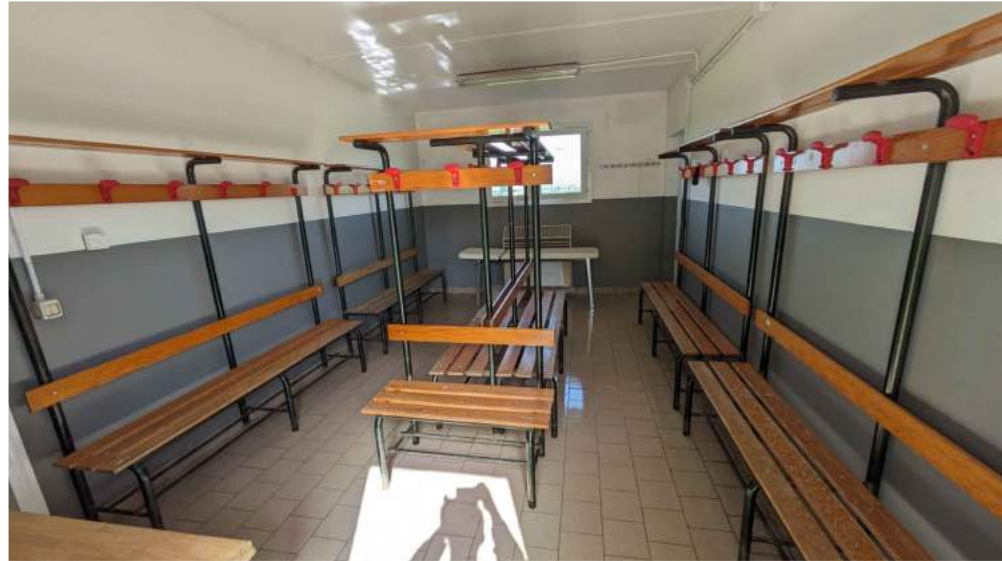
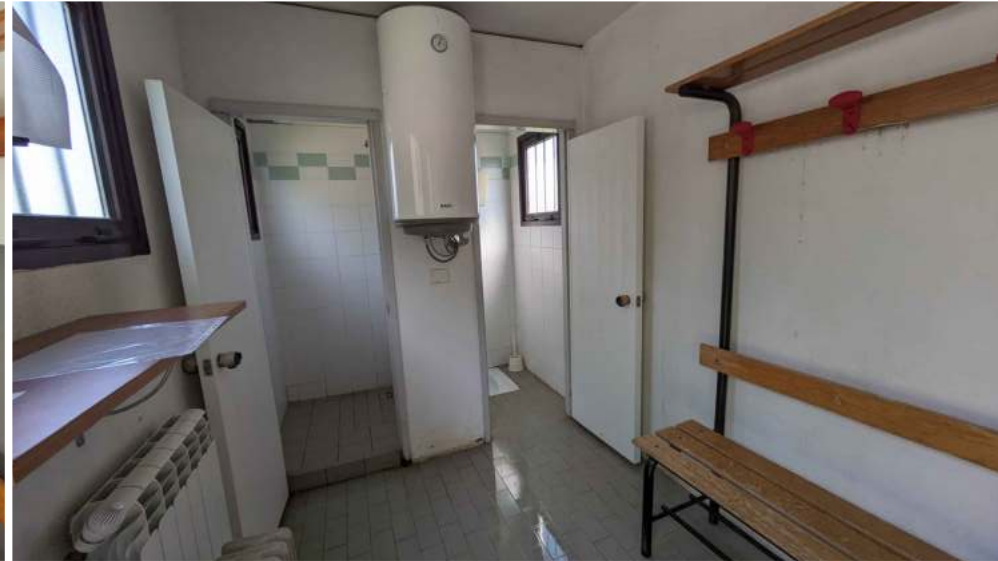
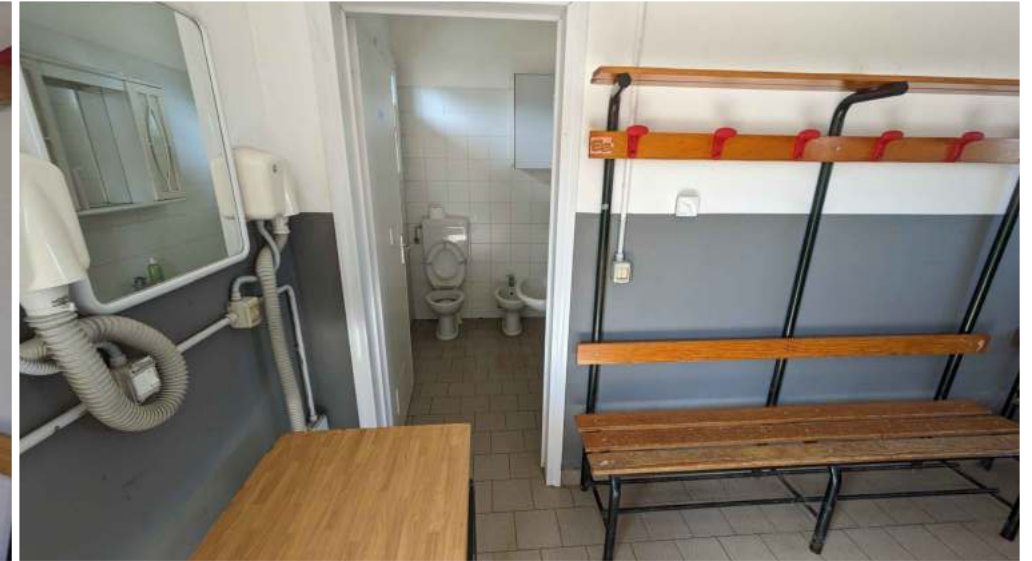
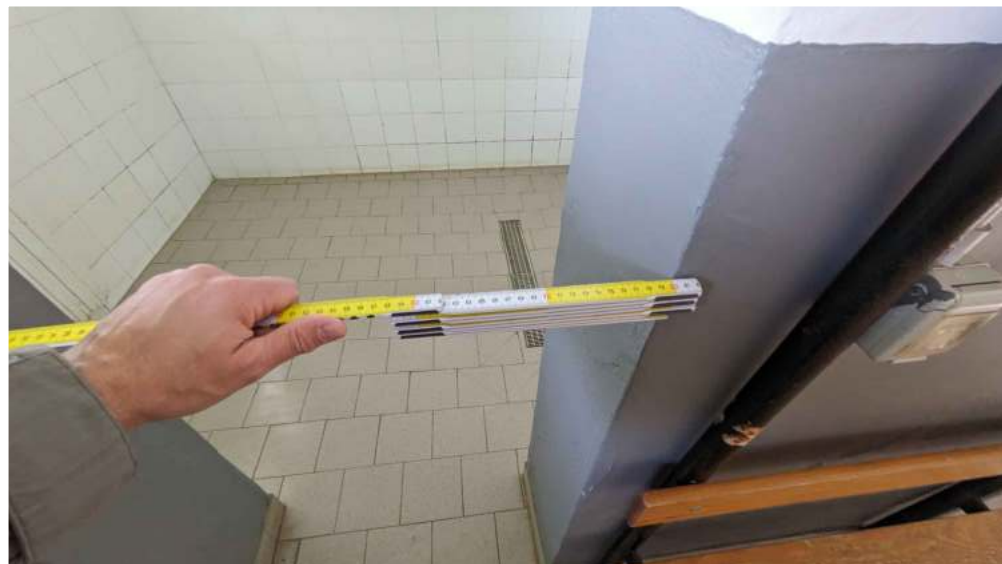
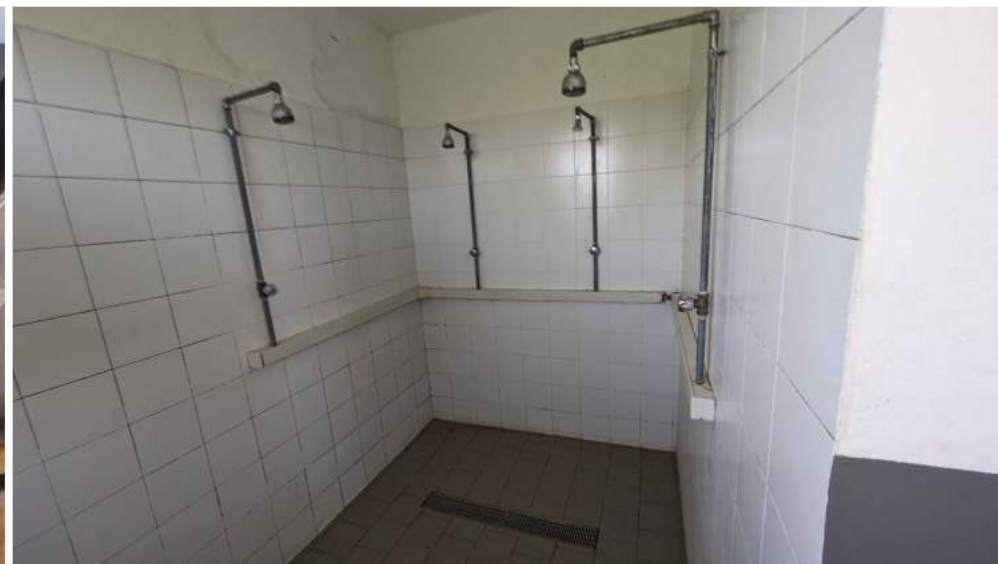
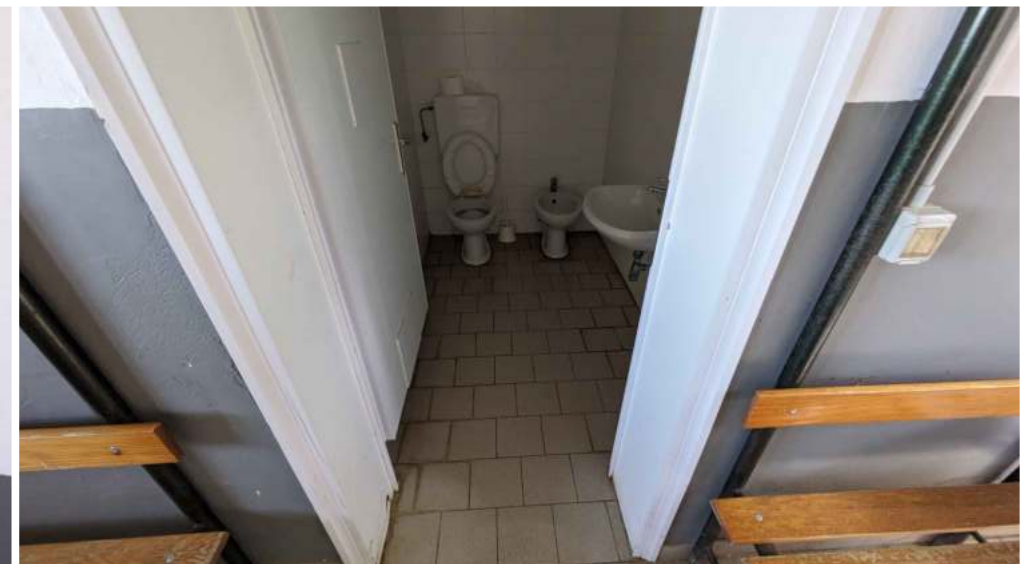
41 - CAMPO SPORTIVO POGGIO

| NOME COMPLETO | N° CRITICITÀ | DESCRIZIONE PROBLEMA | VALUTAZIONE GRAVITÀ | NOTE STATO ATTUALE | SOLUZIONE | COSTO_UN | QUANTITÀ | COSTO_TOT | NOTE PROGETTUALI | IMPATTO | PRIORITÀ | PRIORITÀ_VALORE |
|---|---|---|---|---|---|---|---|---|---|---|---|---|
| 41 - Campo Sportivo Poggio | 1 | 8.1.10.i - Scale: gradino o soglia isolati | 5 | Salto di quota sul cancello pedonale di ingresso. | Nuovo marciapiede cementizio | 113,66 € | 10 | 1 136,60 € | | 1 | 3,5 | BASSO |
| 41 - Campo Sportivo Poggio | 2 | 8.2.2.a - Pavimentazione esterna antisdrucciolevole e in buone condizioni. | 4 | Percorso di collegamento degli spogliatoi al campo sportivo | Nuovo marciapiede cementizio | 113,66 € | 30 | 3 409,80 € | | 1 | 3 | BASSO |
| 41 - Campo Sportivo Poggio | 3 | 8.1.6.j - Servizi igienici da rifare. | 5 | WC spogliatoi aleti: sanitari non accessibili e mancanza di dotazione di maniglioni. | Rifacimento complessivo bagni | 1 200,00 € | 8 | 9 600,00 € | Rifacimento dei 2 wc atleti con sanitari accessibili e maniglioni di manovra. | 1 | 3,5 | BASSO |
| 41 - Campo Sportivo Poggio | 4 | 8.1.6.j - Servizi igienici da rifare. | 5 | Docce spogliatoi atleti prive di seggiolino e maniglioni. | Aggiunta di maniglioni di manovra nel bagno | 241,53 € | 6 | 1 449,18 € | Aggiunta di maniglioni e seggiolino | 1 | 3,5 | BASSO |
| 41 - Campo Sportivo Poggio | 5 | 8.1.6.j - Servizi igienici da rifare. | 5 | Bagno e doccia spogliatoio allenatore / arbitro non accessibili | Rifacimento complessivo bagni | 1 200,00 € | 6 | 7 200,00 € | Rifacimento complessivo del gruppo wc e doccia. | 1 | 3,5 | BASSO |
| 41 - Campo Sportivo Poggio | 6 | 8.1.10.i - Scale: gradino o soglia isolati | 5 | Realizzazione di rampa di raccordo per piccoli dislivelli (15cm) | | 1 589,19 € | 2 | 3 178,38 € | costruzione rampa con pianerottolo di attestazione e parapetti. | 1 | 3,5 | BASSO |
