COMUNE DI CASTEL SAN  
PIETRO TERME  
PROVINCIA DI BOLOGNA

**P.E.B.A.  
2024**

ELABORATI DI PIANO

## schedatura delle criticità e delle soluzioni metaprogettuali

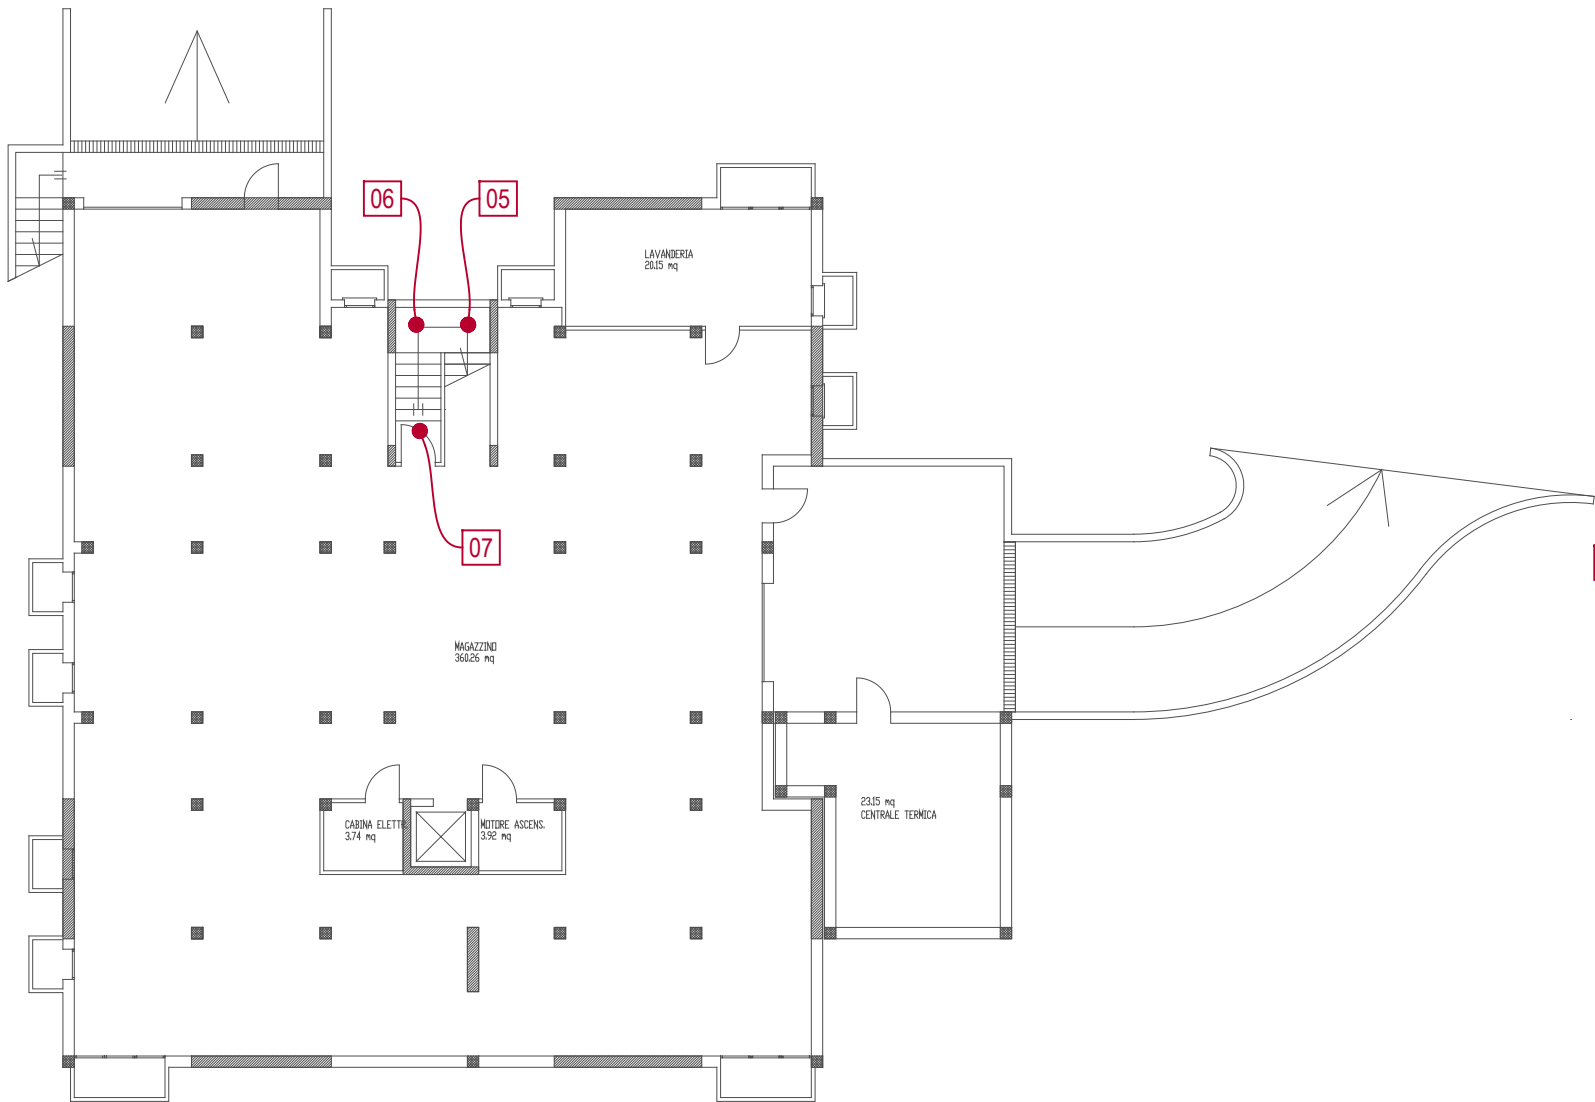
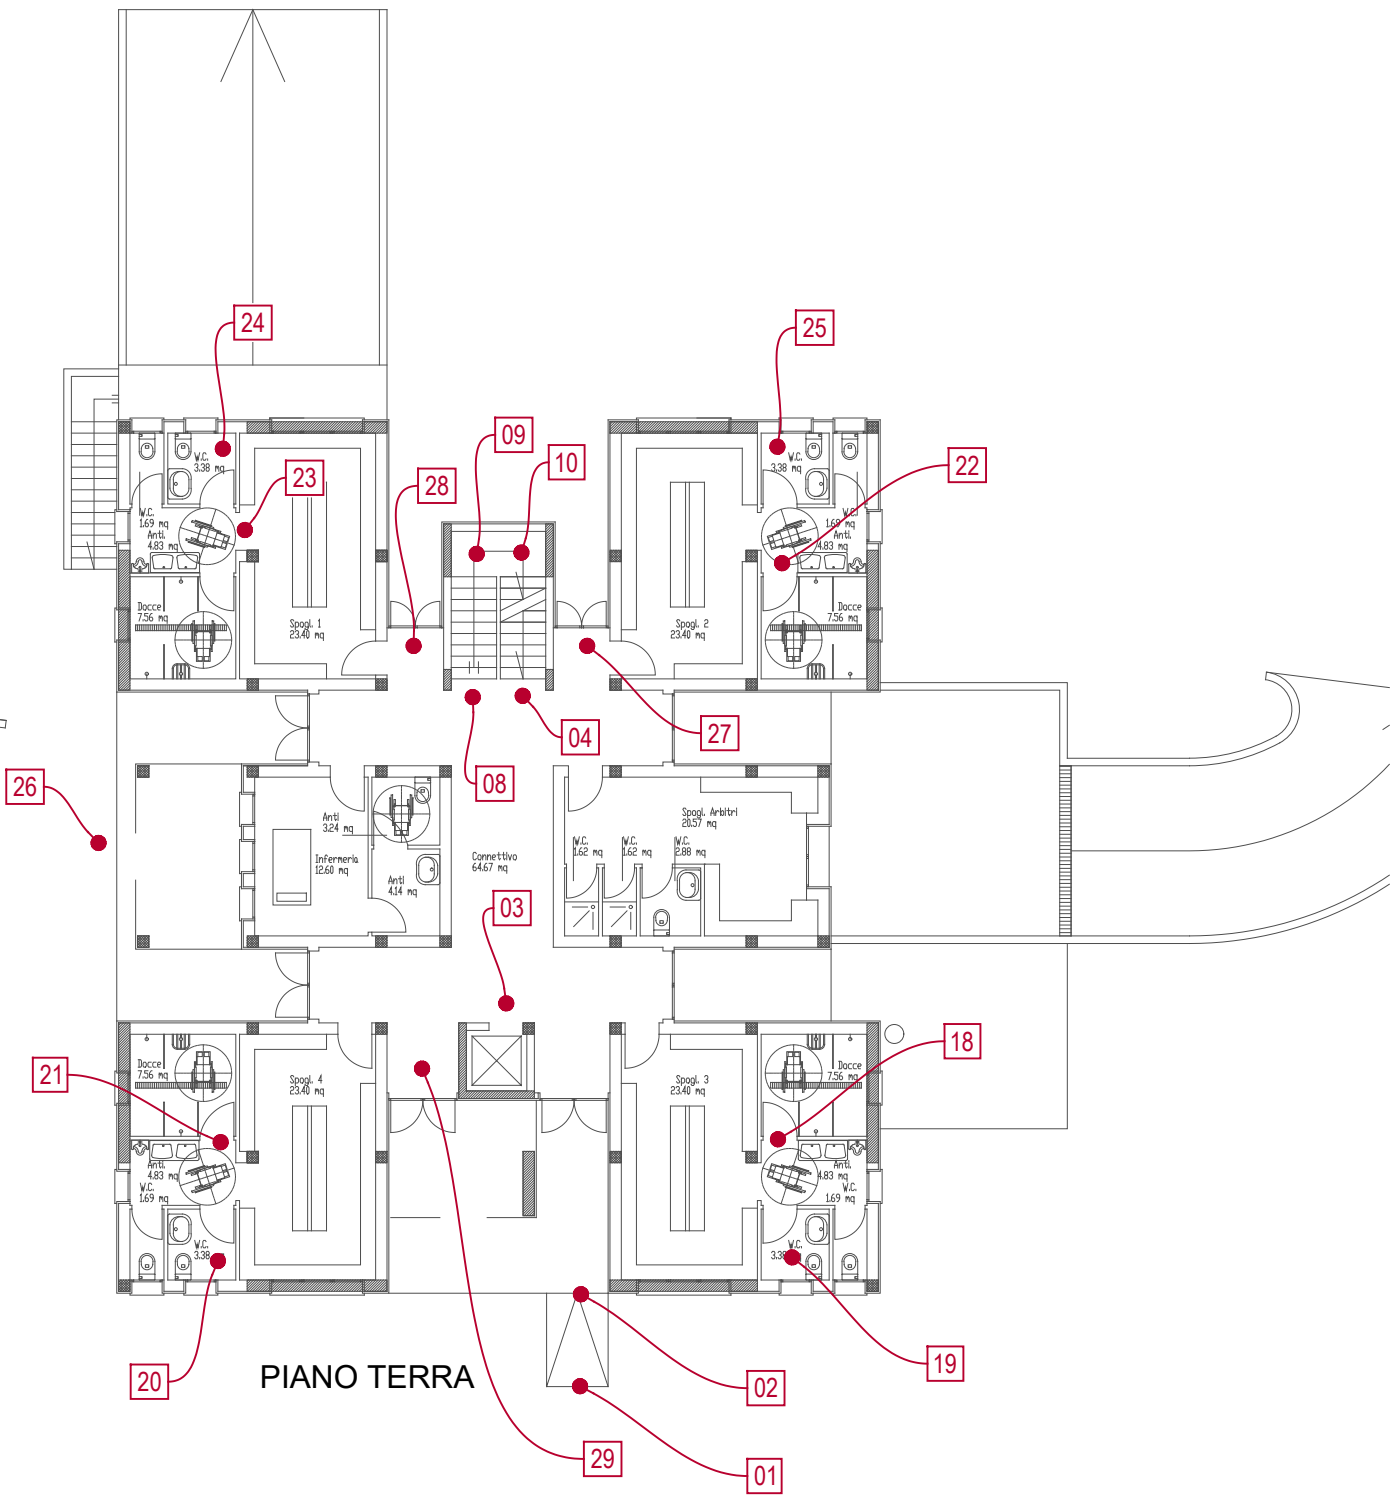
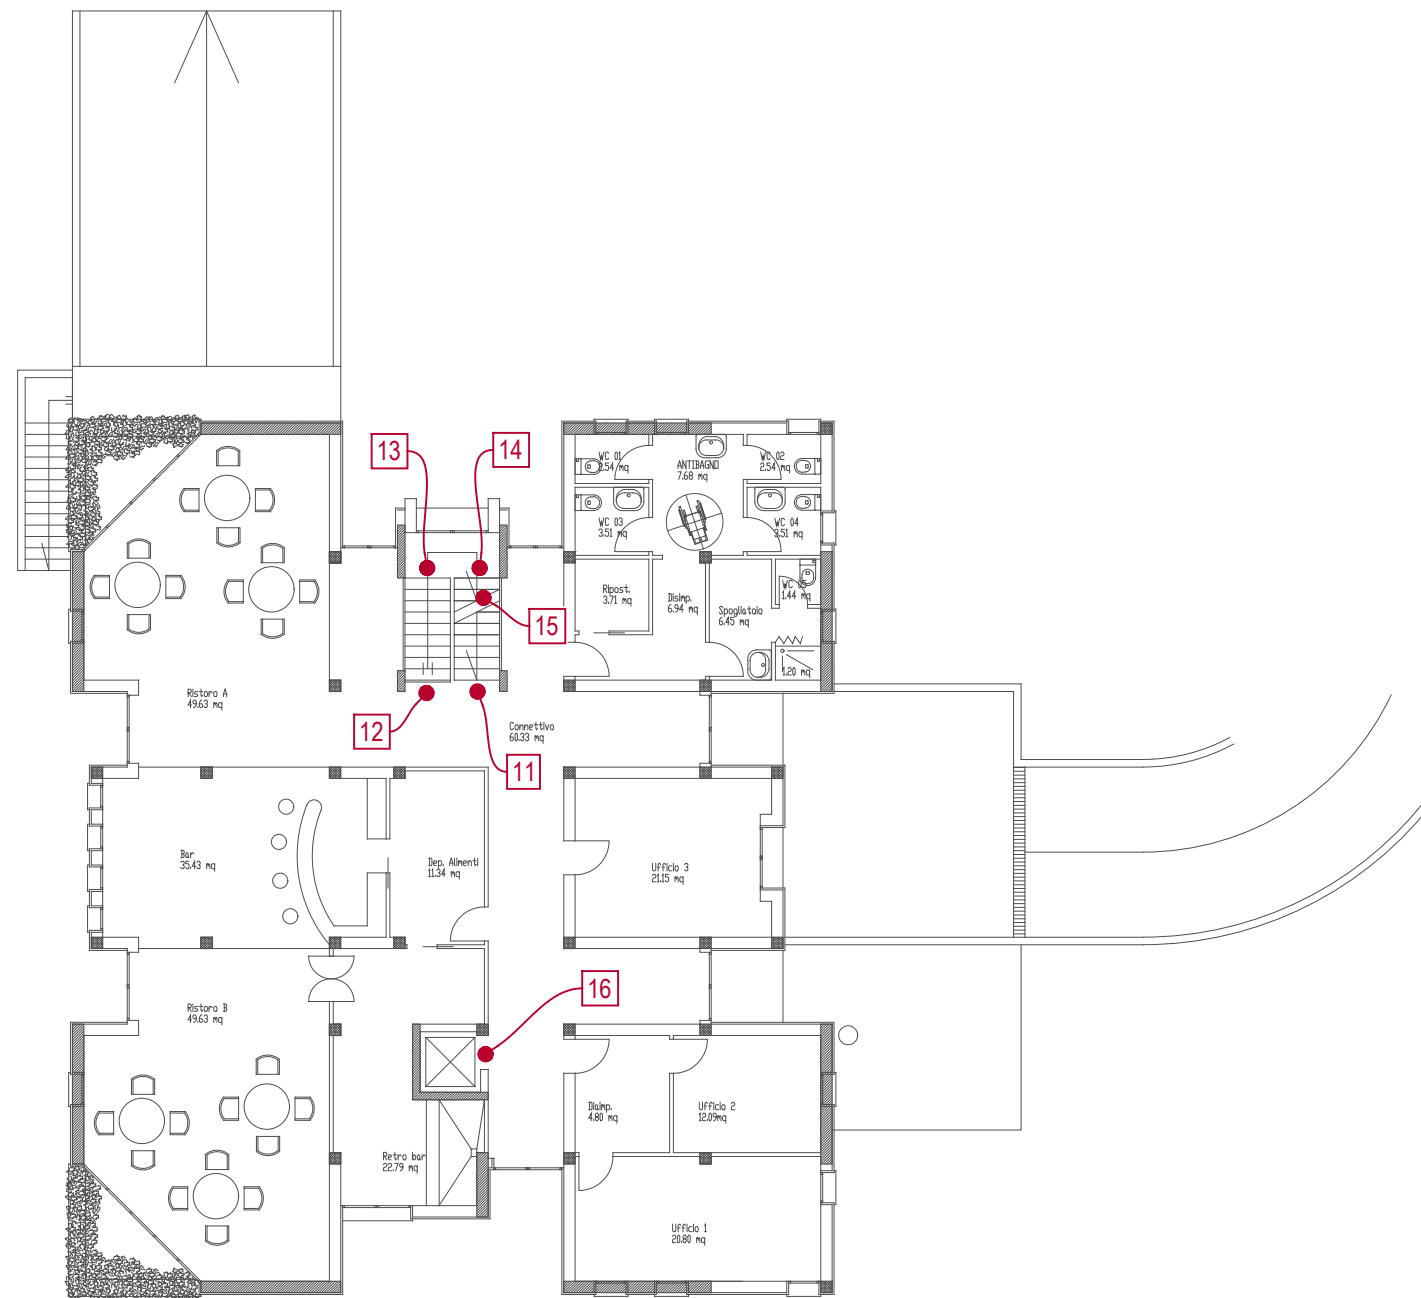
# 44 - CAMPI SPORTIVI OSTERIA GRANDE

| NOME COMPLETO | N° CRITICITÀ | DESCRIZIONE PROBLEMA | VALUTAZIONE GRAVITÀ | NOTE STATO ATTUALE | SOLUZIONE | COSTO_UN | QUANTITÀ | COSTO_TOT | NOTE PROGETTUALI | IMPATTO | PRIORITÀ | PRIORITÀ_VALORE |
|---|---|---|---|---|---|---|---|---|---|---|---|---|
| 44 - Campi Sportivi Osteria Grande | 29 | 8.1.1.c - Apertura porta con sforzo inferiore a 8kg | 5 | Uscita di sicurezza chiusa con lucchetto e catena . Nell'area antistante sono accatastati materiali. | Non definibile univocamente | - € | 1 | - € | | 1 | 3,5 | BASSO |
